# Kortlægning af flagermus

**Levestedskortlægning af Gl. Aarhusvej 33,  
Hovedgård**

P. Olesen A/S

Dato: 11. november 2024

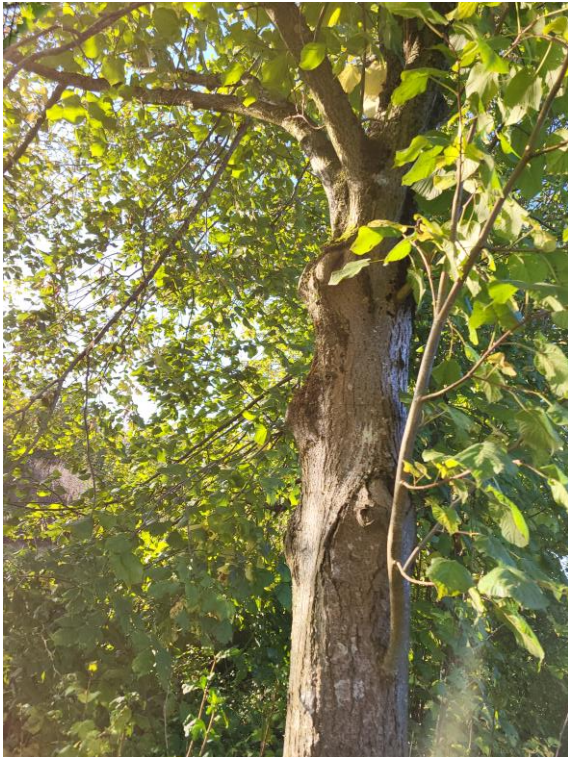
Lindetræet, der står ud til en mindre anvendt grusvej, har flere overfladiske hulheder, træet blev vurderet ved nærmere besigtigelse til lavt egnet (III), (Figur 2.2).

Figur 2.2: Træ 1, Lind

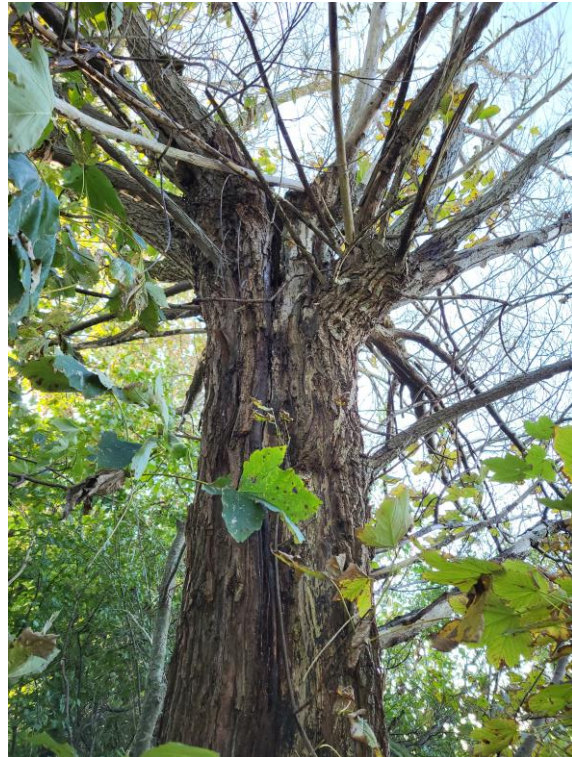
I det sydlige læhegn, i en af de bageste rækker står en udgået pil. Træets placeringen er ikke optimal, men har flere egnede hulheder, herunder huller ind i stammen, og løftet bark. Træet vurderes til moderat egnet (II), (Figur 2.3).

Figur 2.3: Træ 2, udgået pil

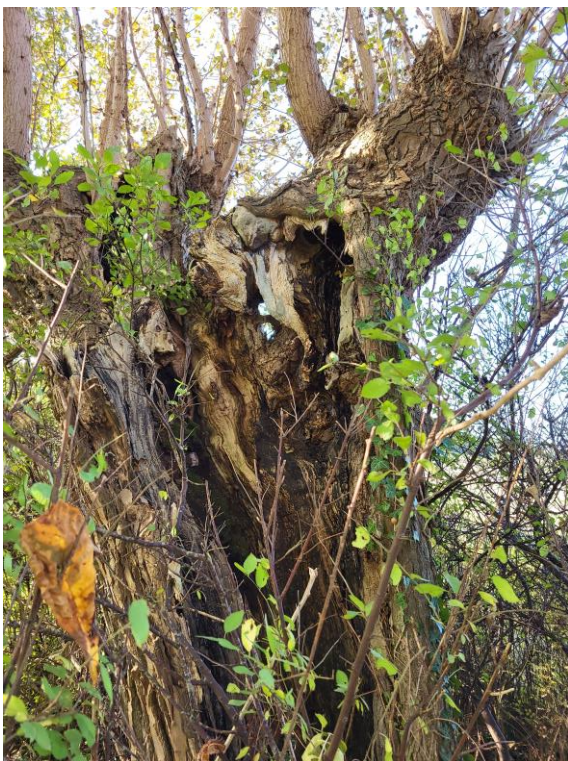
På det sydøstlige hjørne af grunden står en ældre topskåret poppel, træet er hult og har stor potentielle som rastested, men placeringen af træer i forhold til andre vedplanter gør at det på nuværende tidspunkt er lavt egnet (III), (Figur 2.4).

Figur 2.4: Træ 3, Poppel

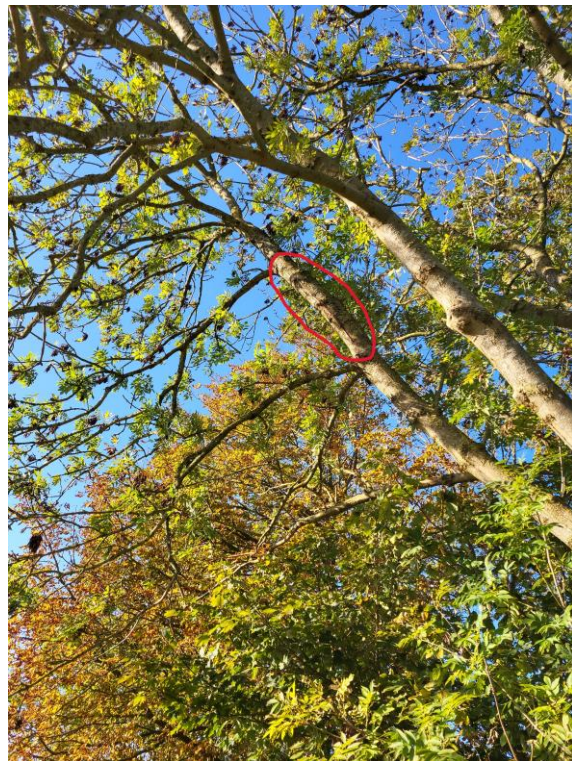
Et asketræ langs den østlige side af grunden. Træet har asketoptørre og en afsavet gren med opadvendt hulhed, denne er dog våd i bunden. Derudover har træet en længere sidegren som er flækket, det giver en egen hulhed med gode ind- og udflyvningsmuligheder. Træet vurderes til moderat egent (II), (Figur 2.5).

Figur 2.5: Træ 4, Ask, markering med rød omkring sprække i gren

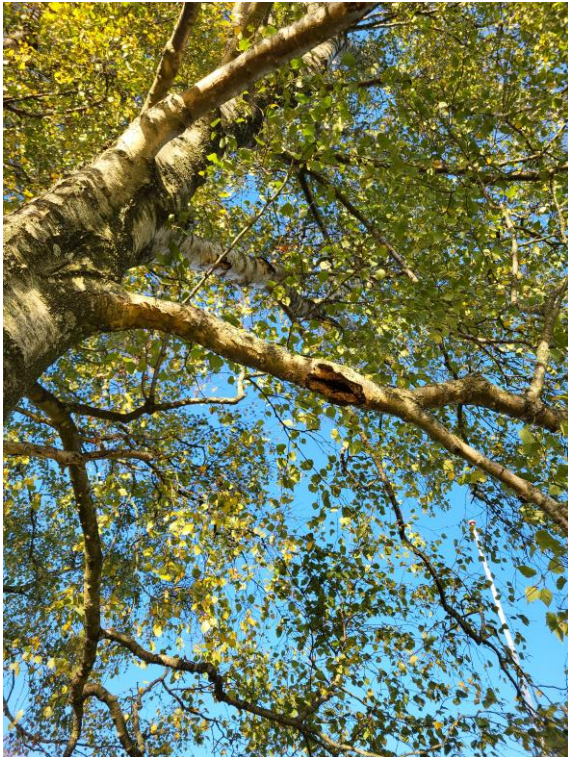
Birketræet står på den østlige side af grunden. træet har en nedadvendt overfladisk hulhed. Træet vurderet til lavt egent (III), (Figur 2.6).

Figur 2.6: Træ 5, Birk med nedadvendt hulhed

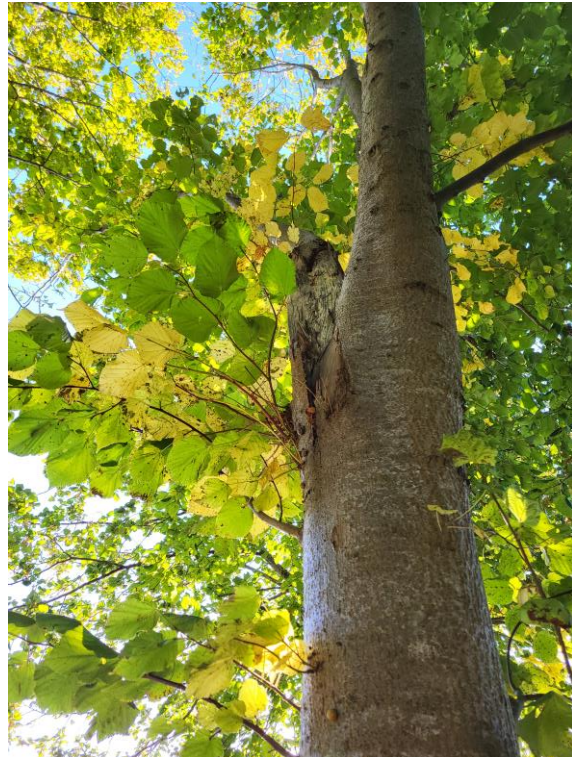
I lindeallen som er på begge sider af boligvejen, er der afknækket en gren, der er her mindre hulheder og løs bark. Hulhederne er våde og træet vurderes til lavt egent (III), (Figur 2.7).

Figur 2.7: Træ 6, Lind i allen

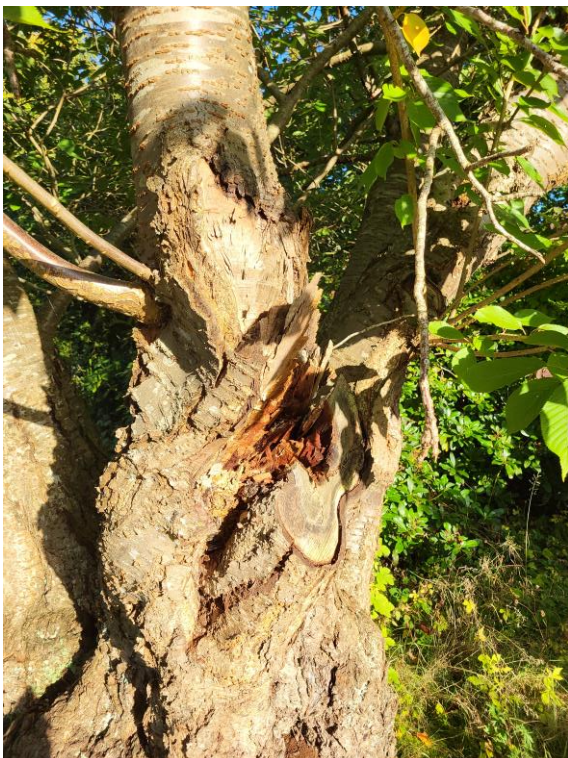
Inde i selve haven til hovedhuset står en større kirsebær. Træet har flere store, men åbne og overfladiske, hulheder. Træet vurderes derfor lavt egent (III), (Figur 2.8).

Figur 2.8: Træ 7, Kirsebærtræ i haven

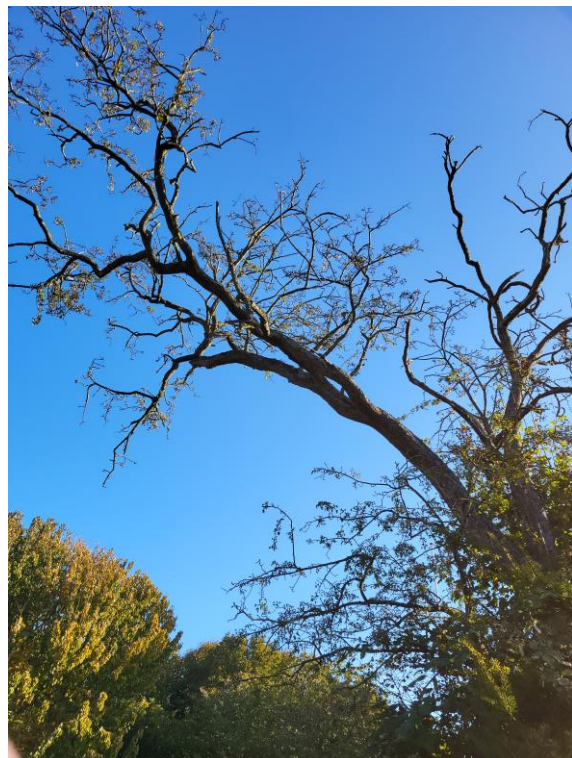
I hovedhusets haveafgrænsning står en stor delvist udgået hvidtjørn, træet har flere steder med løftet bark og grundet træet generelle beskaffenhed vurderes træet til moderat egent (II), (Figur 2.9).

Figur 2.9: Træ 8, Delvidst udgået hvidtjørn

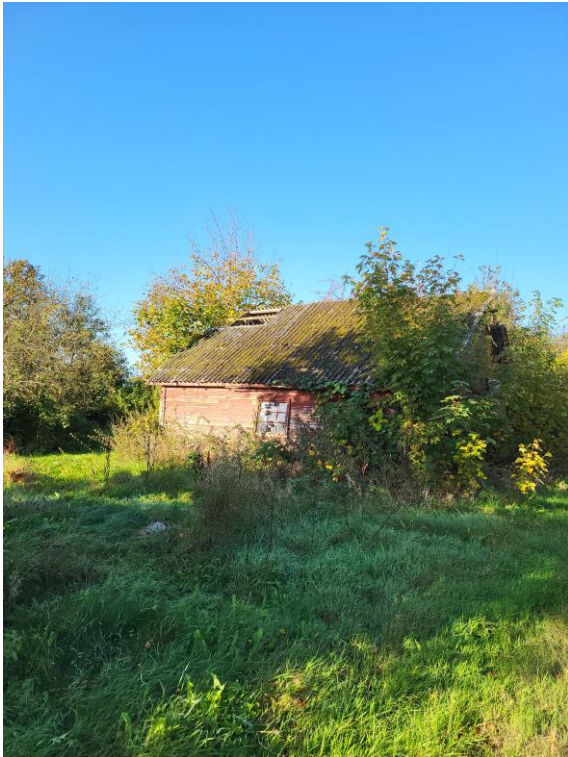
Bygning 1 er en ældre bygning i træ med cementpladetag og taget er delvist sammenstyrtet (Figur 2.10). Derfor blev besigtigelsen foretaget udefra. Bygningen er uden isolering og mangler flere tagplader. Ud fra bygningens generelle beskaffenhed, og gode ind- og udflyvningsmuligheder, vurderes det at være et potentielt sommerrastested for flagermus. Der blev ikke registreret nogen tegn på historisk anvendelse af flagermus og de potentielle rastesteder vurderes til kategori II.

Figur 2.10: Bygning 1, set fra øst

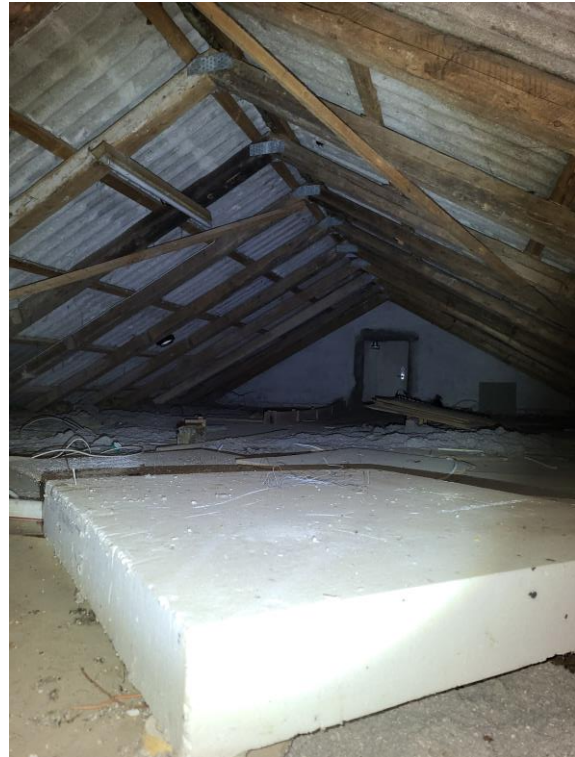
Bygning 2 er et stuehus i mursten med ældre cementpladetag og tagudhæng. Ved tagudhængen var der luftgennemstrømning, som gør udhængen uegnet for flagermus. Huset har større, sammenhængene loftrum med isolering i gulvet (Figur 2.11). Der blev ved besigtigelsen ikke fundet nogen ind- og udflyvningsmuligheder og ingen tegn på forekomst af flagermus. Huset derfor vurderet til lavt egnet for flagermus (III).

Figur 2.11: Bygning 2, set indefra det ene loftsrums

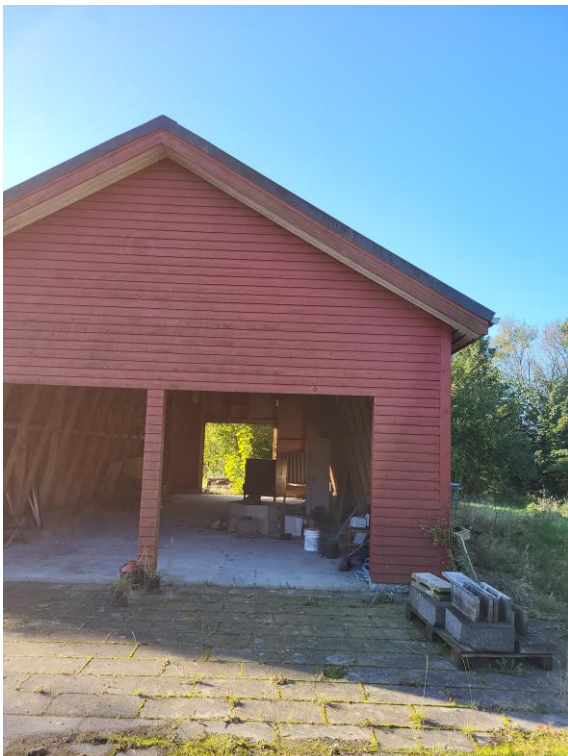
Bygning 3, er en mindre lade med et stort rum. Bygningen er opført i træ med tagplader i plast (Figur 2.12). Bygningskonstruktionen er åben i begge ender og der er stor luftgennemstrømning. Bygningen er uden isolering og luftgennemstrømningen medfører mange svingninger i temperaturen. Bygningen vurderes derfor til lavt egnet for flagermus (III).

Figur 2.12: Bygning 3, set fra nord

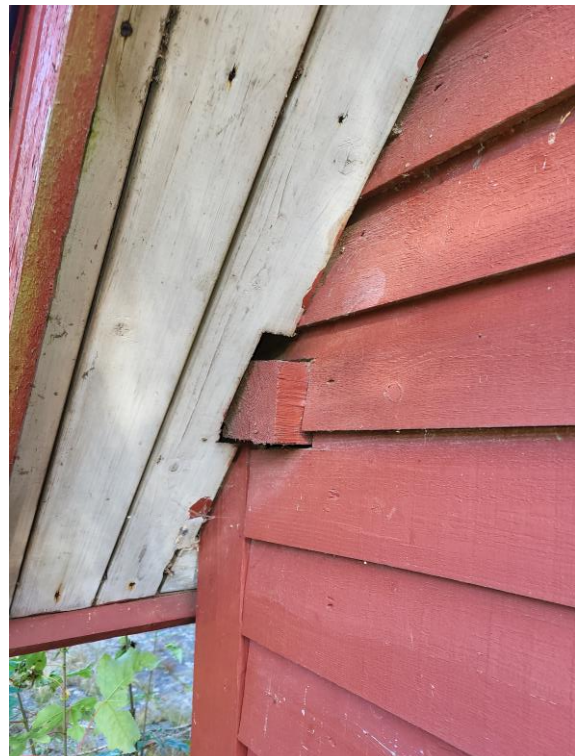
Bygningen er træbeklædt med betonsokkel og pladetag. Der er et større hulrum mellem det ydre tag og det indre tag. Ved endegavlen mod syd er der en potentiel indgangshulhed (Figur 2.13). Der blev ved besigtigelsen ikke registreret nogen historisk anvendelse af hulheden. Til bygningen var der ydermere en selvstændig skorsten på nordsiden af bygningen (Figur 2.14). Denne havde flere indgangsmuligheder, men disse var dækket af spindelvæv, hvilket indikerer at skorstenen ikke bliver anvendt af flagermus. samlet set vurderes bygningen som moderat egnet (II).

Figur 2.13: Bygning 4, indflyvningshulhed i den sydlige gavl.

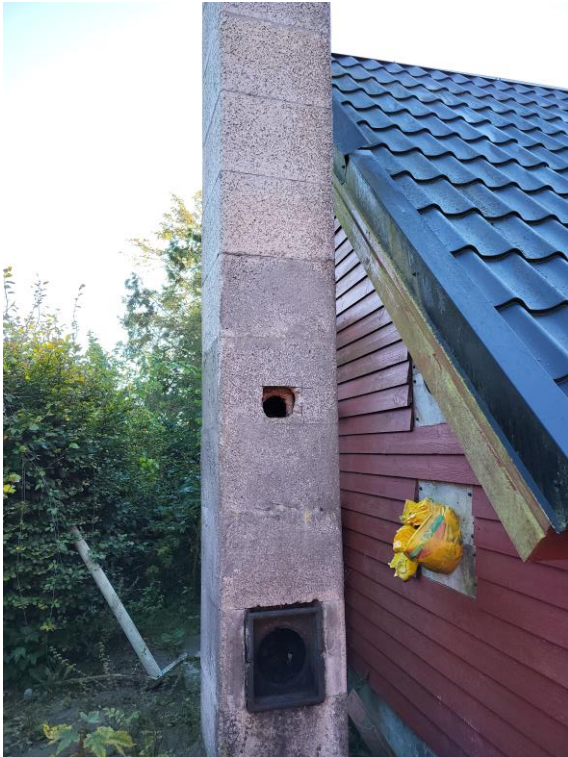
Figur 2.14: Bygning 4, den selvstændige skorsten

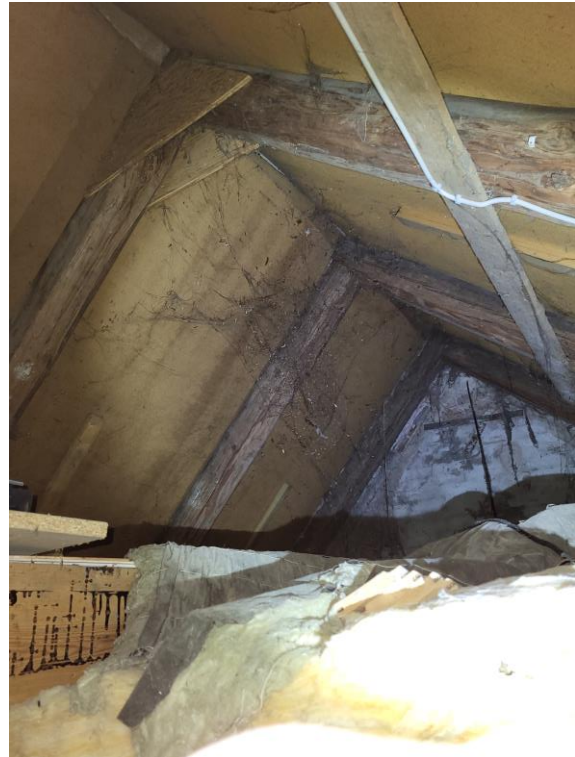
Bygningen er hovedstuehuset, som er tilgroet med rådhusvin på ydermurene, der er opført i mursten. Taget er af nyere dato og er af tegl tagsten. Under en mindre del af huset er der kælder, som ved besigtigelsen var oversvømmet med 15-20 cm vand. Der blev ikke registreret nogle hulheder udefra og ved besigtigelsen af bygningen indefra blev der observeret tæt og tung forekomst af spindelvæv i loftrummet (Figur 2.15). Der blev ikke registreret nogen egnede ind- og udflyvningsmuligheder eller tegn på historisk anvendelse af flagermus. huset vurderes derfor som lavt egnet (III)

Figur 2.15: Bygning 5, loftrummet med tydlige spindelvæv
