# Kortlægning af flagermus

**Levestedskortlægning af Gl. Aarhusvej 33,  
Hovedgård**

P. Olesen A/S

Dato: 11. november 2024

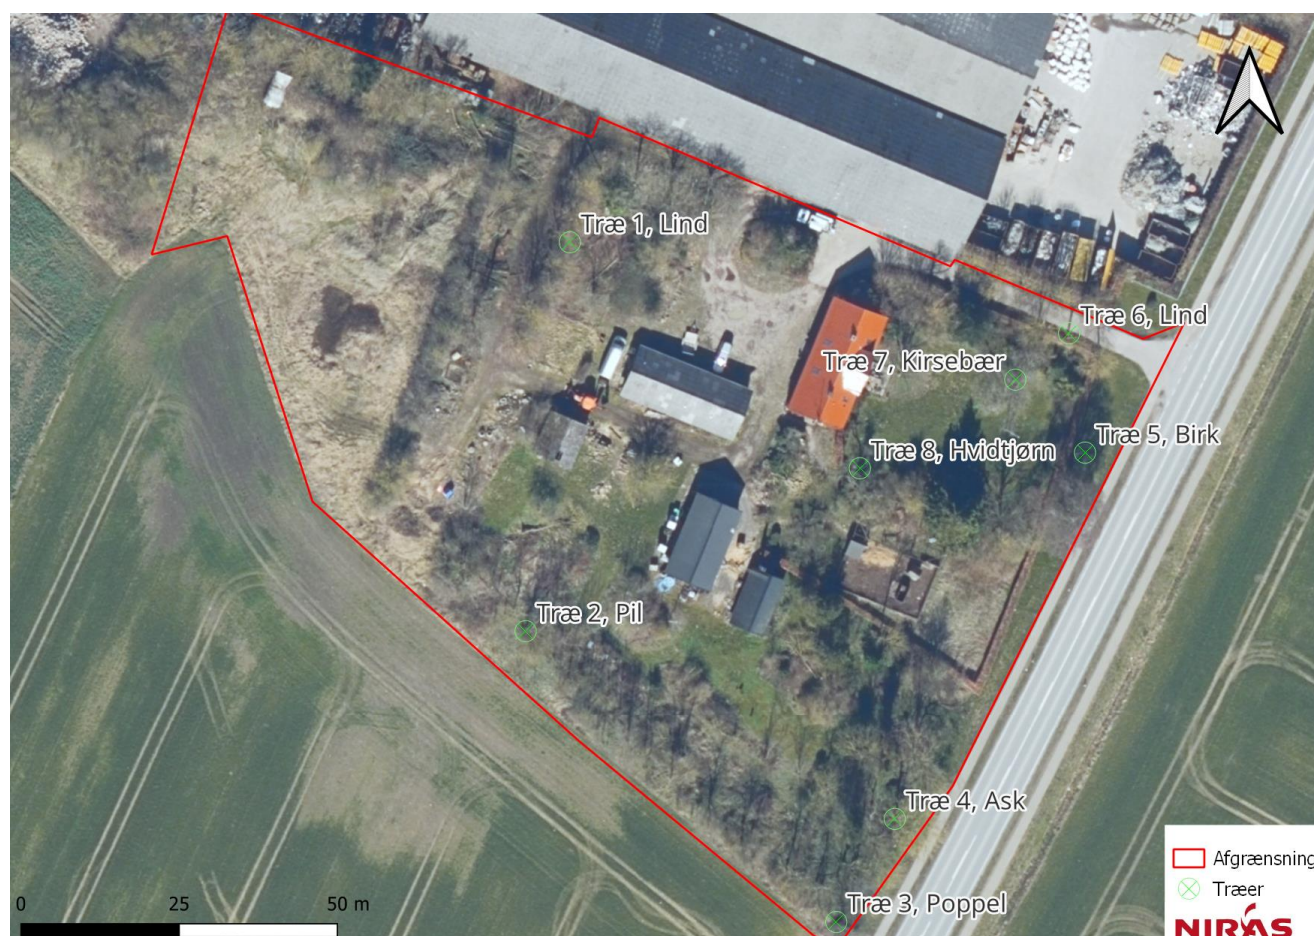
Figur 2.1: Projektområde med placering af træerne som blev nærmere undersøgt © SDFE, WMS-tjeneste, Ortofoto 2023, Indeholder data, som benyttes til vilkår for brug af danske offentlige data.

Området blev gennemgået for træer med potentielle egnede levesteder i form af hulheder. I alt havde 8 træer umiddelbart potentielle hulheder og disse otte blev nærmere gennemgået, se nedenstående samt Figur 2.1.
