MILJØVURDERING AF FORSLAG TIL KOMMUNEPLANTILLÆG OG FORSLAG TIL LOKALPLAN 441 FOR RINGVEJ SYD OG KLIMATILPASNING AF MIDTBYEN

MILJØRAPPORT FOR RINGVEJ SYD ETAPE 2 OG 3, HORSENS

MILJØVURDERING AF FORSLAG TIL KOMMUNEPLANTILLÆG OG FORSLAG TIL LOKALPLAN 411 FOR RINGVEJ SYD OG KLIMATILPASNING AF MIDTBYEN

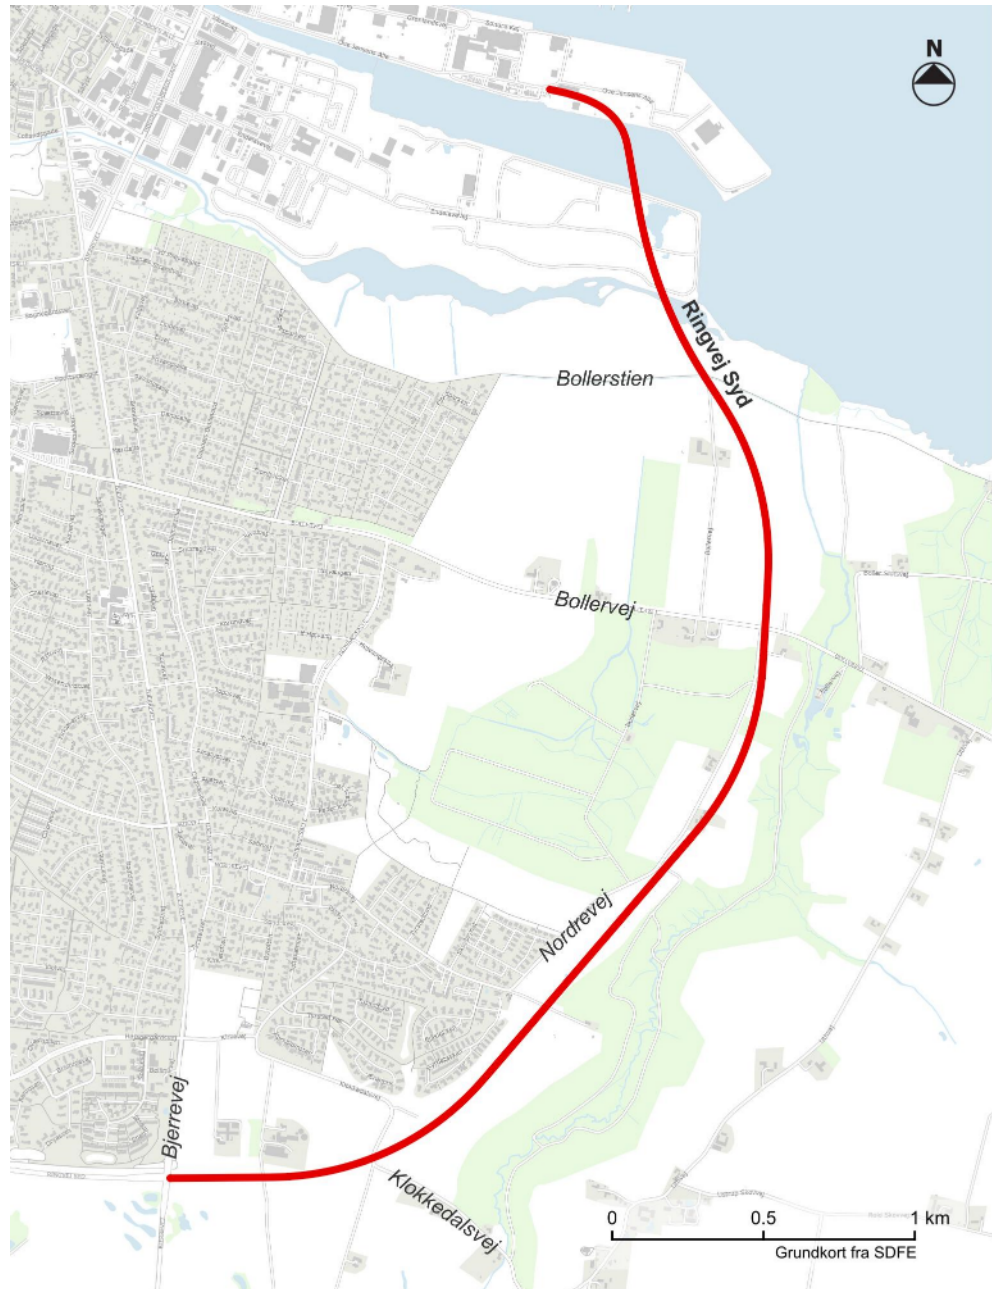
Figur 1-1 Principiel linjeføring af Ringvej syd etape 2 og 3 omkring Horsens by. Vejens forløb

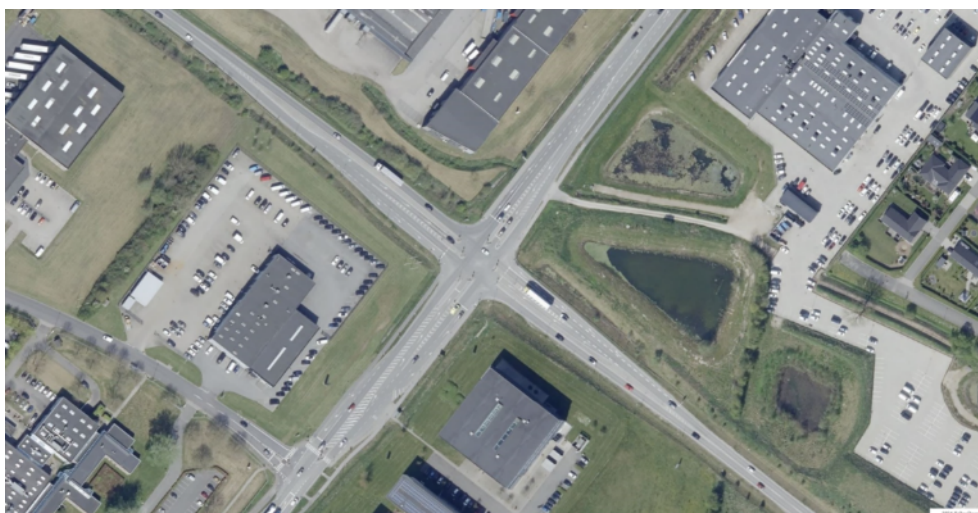
Krydset Vejlevej/Ringvej Syd er et 4-benet signalreguleret kryds med separate svingbaner. Den eksisterende udformning kan ses på figur 6-2. Resultater for kapacitetsberegningerne fremgår af tabel 6-4.

Figur 6-2 Luftfoto af krydset Vejlevej/Ringvej Syd.

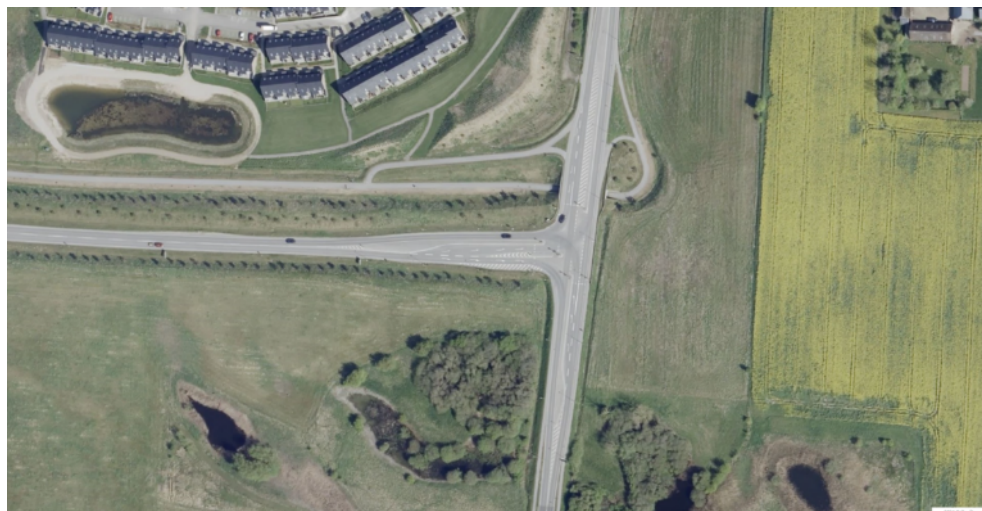
Krydset Bjerrevej/Ringvej Syd er et signalreguleret T-kryds med separate svingbaner. Den eksisterende udformning kan ses på figur 6-3. Resultater for kapacitetsberegningerne fremgår af tabel 6-5.

Figur 6-3 Luffoto af krydset Bjerrevej/Ringvej Syd.

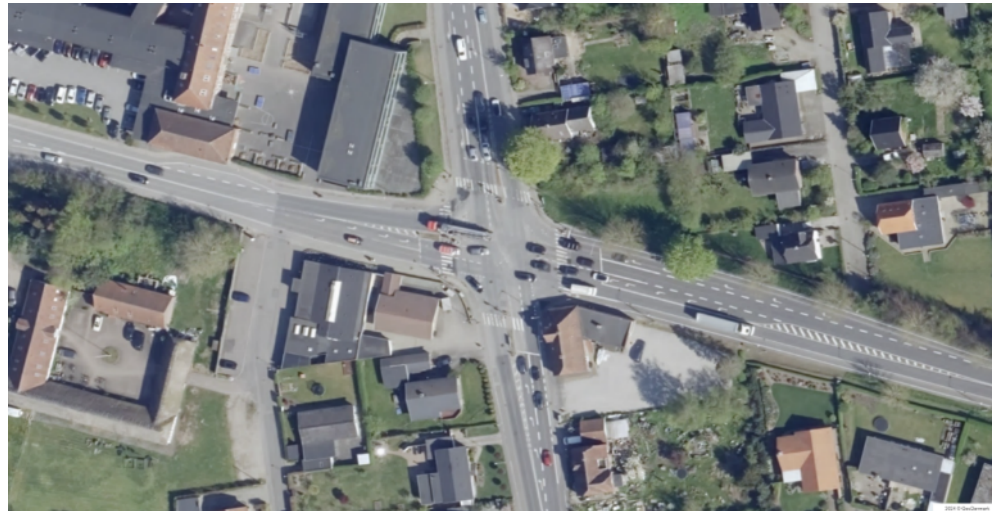
Krydset Bjerrevej/Bollervej/Strandkærvej er et 4-benet signalreguleret kryds med separate venstresvingsbaner og separate højresvingsbaner fra øst og nord. Den eksisterende udformning kan ses på figur 6-4. Resultater for kapacitetsberegningerne fremgår af tabel 6-6.

Figur 6-4 Luffoto af krydset Bjerrevej/Bollervej/Strandkærvej.

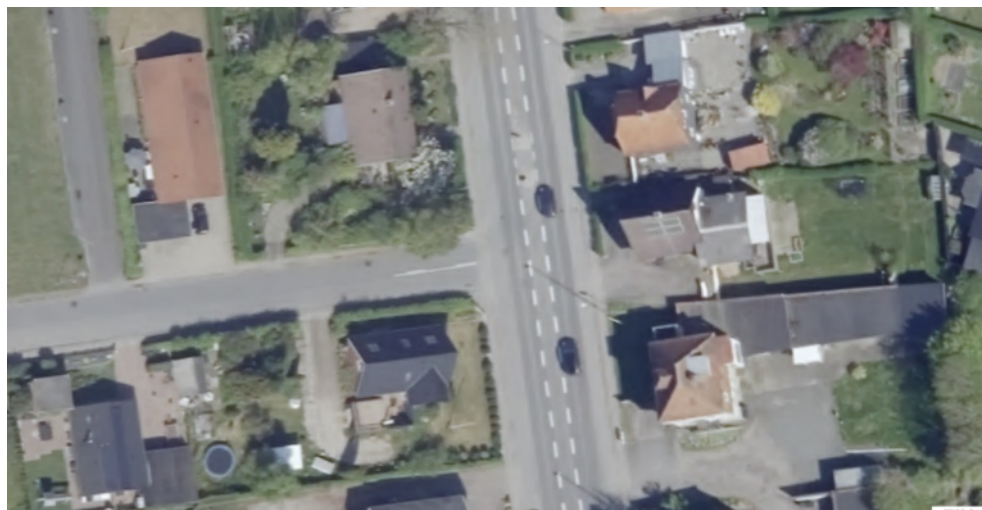
Krydset Bjerrevej/Sognegårdsvej er et prioriteret T-kryds med et smalt midterareal på Bjerrevej, hvor venstresving kan foretages. Den eksisterende udformning kan ses på figur 6-5. Resultater for kapacitetsberegningerne fremgår af tabel 6-7.

Figur 6-5 Luftfoto af krydset Bjerrevej/Sognegårdsvej.

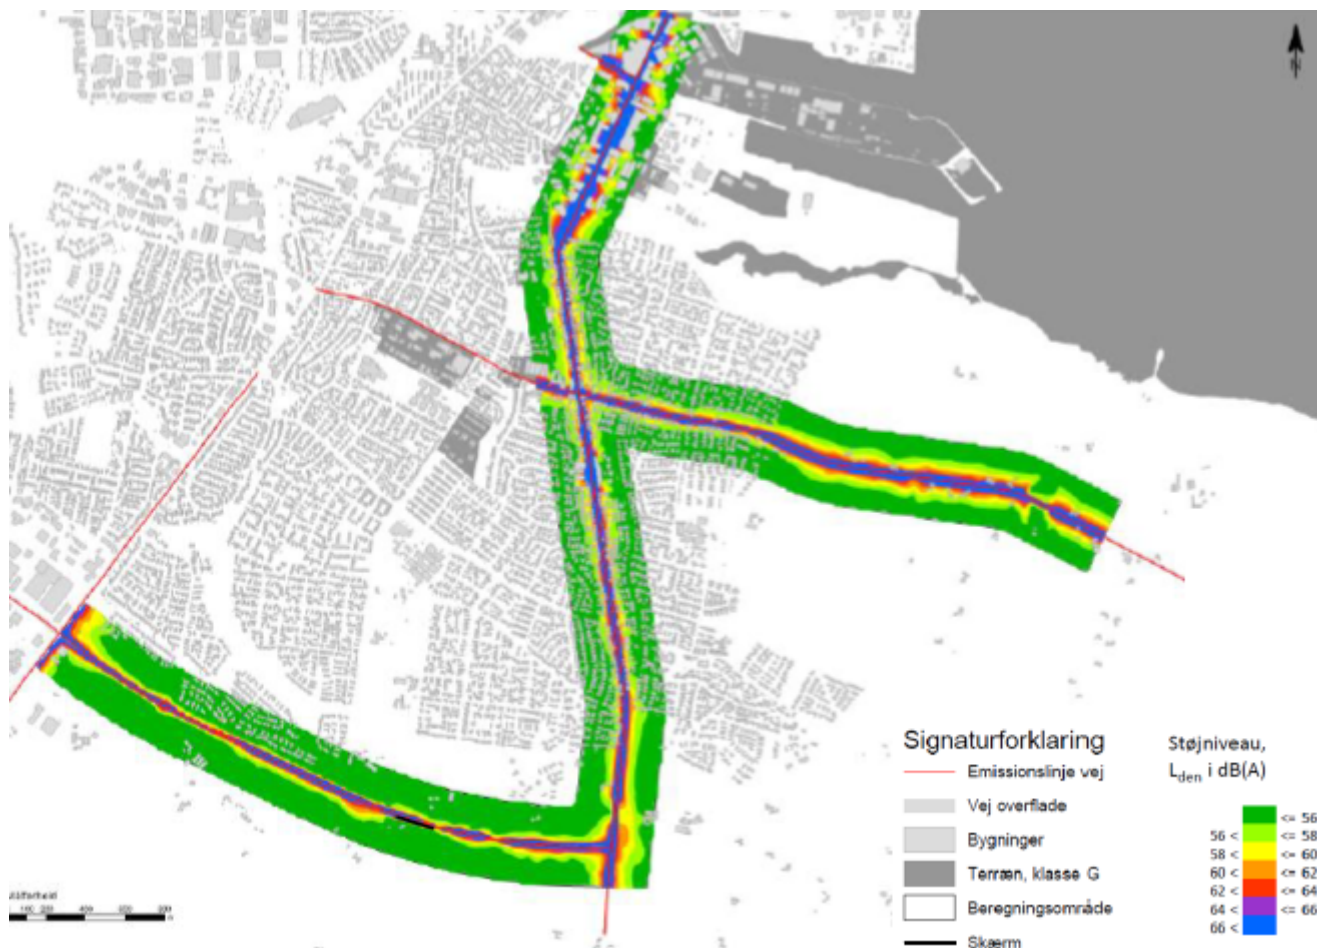
Figur 7-1 Beregnet støjdbredelse for referencescenariet, som omfatter en fremskrivning af trafikken til 2030.

Ved en trafikfremskrivning til 2030 vil særligt boligerne langs Bollervej og Bjerrevej være påvirket af trafikstøj, som det fremgår på figur 7-1. De fleste af boligerne som ligger i første række til de to veje forventes påvirket af trafikstøj på 60-64 dB, mens der enkelte steder kan være påvirkninger over 66 dB. Langs Ringvej Syd, etape 1, hvor der er etableret støjafskærmning, viser beregningerne at grænseværdien på 58 dB ikke overskrides i referencescenariet i 2030.

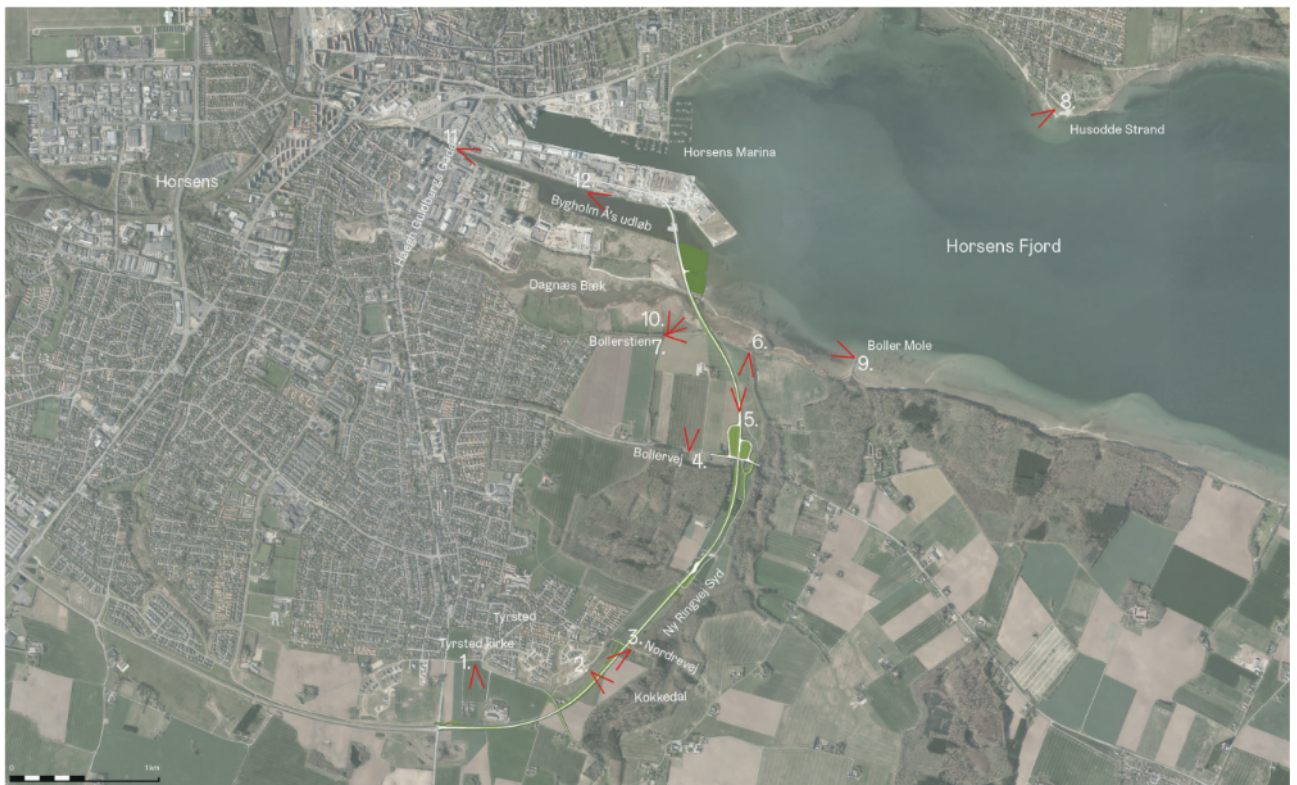
Figur 8-6 Oversigt over de 12 fotostandpunkter for visualiseringer samt placeringen af den nye ringvej.

For at vurdere planernes påvirkning af landskabet er der udarbejdet i alt 12 visualiseringer med udgangspunkt i fotos taget fra forskellige standpunkter langs vejtracéet, se figur 8-6. Standpunkterne er valgt i forhold til udsigten fra Tyrsted Kirke, udsigten over landbrugslandskabet mod Klokkedal Ådal og udsigt over Horsens Fjord fra Bollerstien og fra Bollervej. Disse fotostandpunkter er valgt så de er repræsentative til vurdering af påvirkningerne fra forskellige retninger og afstande omkring planområdet.

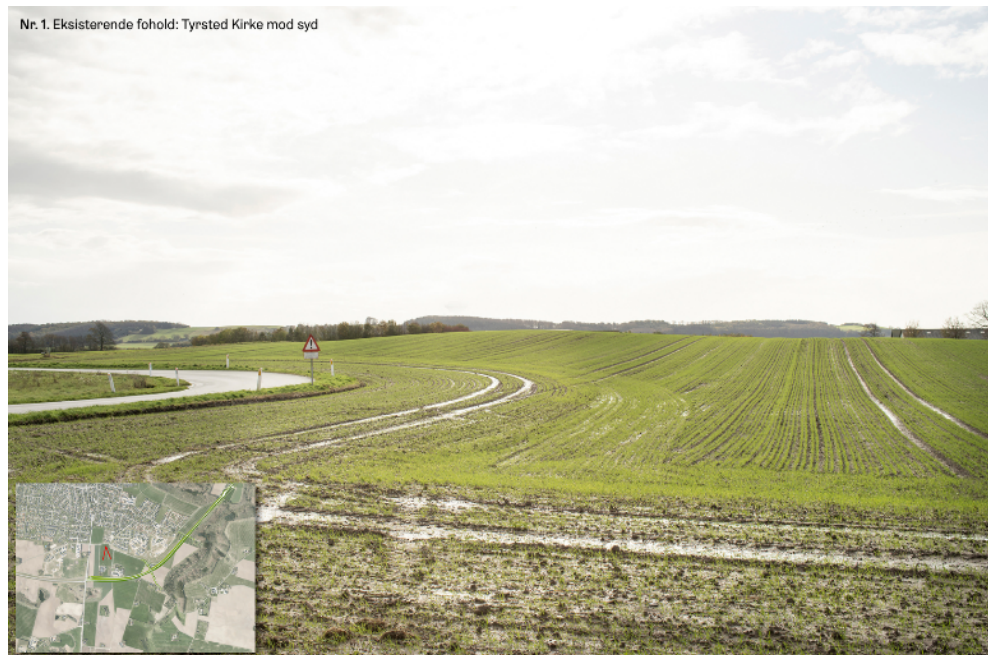
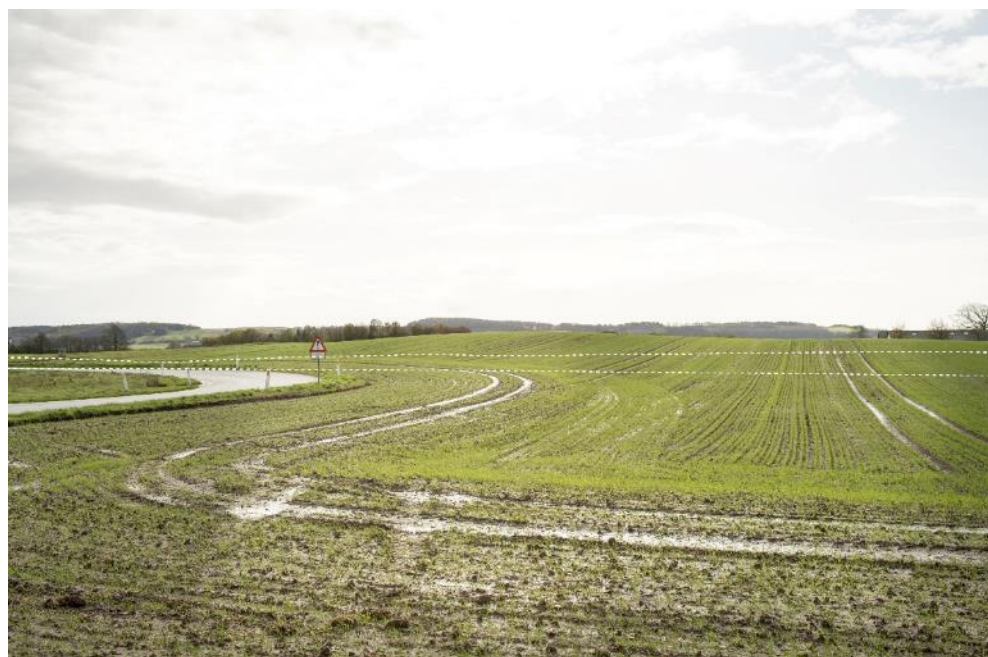
Fotostandpunkt nr. 1 - Tyrsted Kirke mod syd.

Figur 8-7 Fotostandpunkt 1 – Eksisterende forhold. Udsyn fra Tyrsted Kirke mod syd.

Figur 8-8 Fotostandpunkt 1 – Visualisering af fremtidige vejanlæg ved en realisering af plangrundlaget. Ringvejens placering indikeres med en hvid linje, eftersom terrænet skjuler det planlagte vejtracé.

Visualisering fra fotostandpunkt nr. 1 er beliggende ca. 420 meter fra planområdet og viser vejanlægget set fra Tyrsted Kirke, hvor man kigger mod syd. Af ovenstående figurer viser Figur 8-7 områdets eksisterende forhold, mens Figur 8-8 viser en hvid outline for vejens placering ved en realisering af plangrundlaget. På sidstnævnte figur kan det ses, hvordan det eksisterende terræn vil skjule den nye Ringvej, som derfor ikke vil kunne ses fra fotostandpunkt 1 og dermed ikke ændrer

udsigten fra Tyrsted Kirke. Af den grund vurderes påvirkningen af landskabet og de visuelle forhold set fra Tyrsted Kirke være ubetydelig.

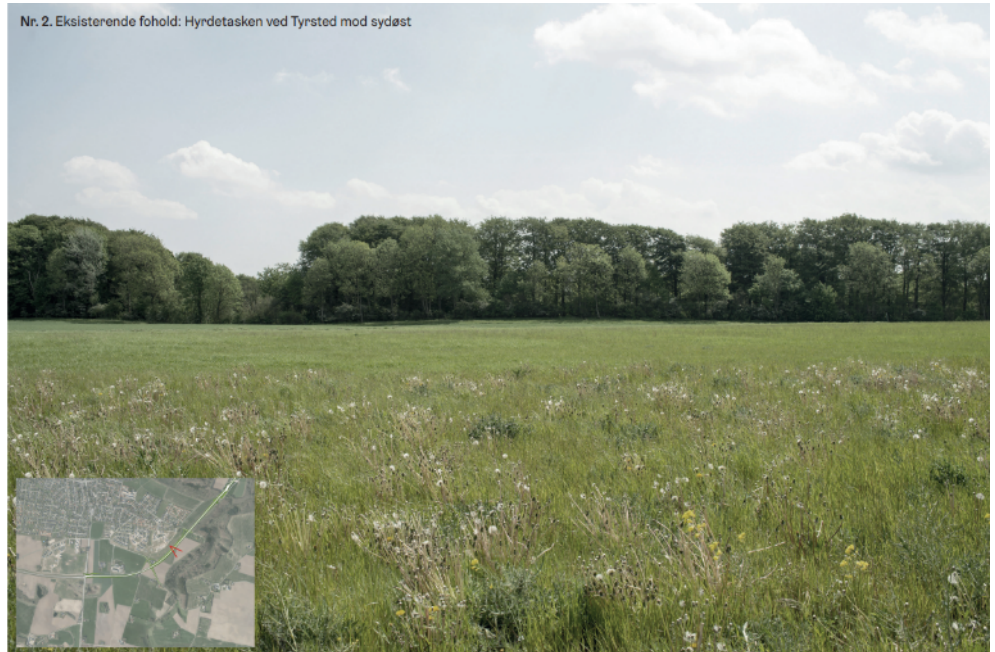
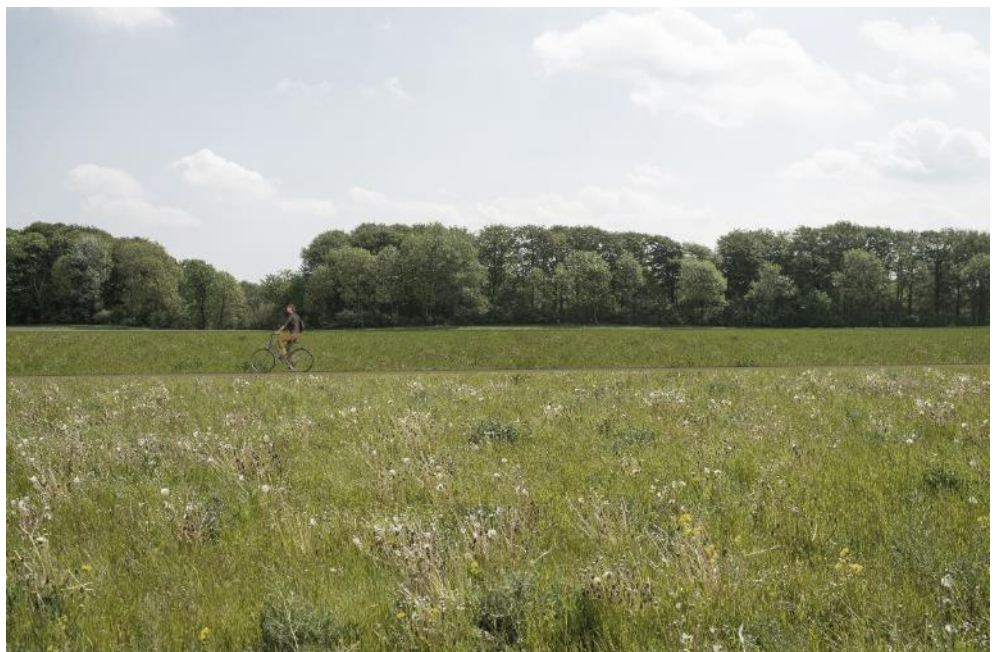
Fotostandpunkt nr. 2 – Hyrdetasken ved Tyrsted mod Sydøst

Figur 8-9 Fotostandpunkt 2– Eksisterende forhold. Udsyn fra Hyrdetasken ved Tyrsted mod sydøst.

Figur 8-10 Fotostandpunkt 2 – Visualisering af fremtidige vejanlæg ved en realisering af plangrundlaget

Visualisering fra fotostandpunkt nr. 2 viser vejanlægget set fra Hyrdetasken ved Tyrsted, hvor man kigger mod sydøst. Af ovenstående figurer viser Figur 8-9 områdets eksisterende forhold, mens Figur 8-10 er en visualisering af vejanlægget ved en realisering af plangrundlaget. På sidstnævnte figur fremgår det, hvordan

Ringvejen vil være skjult, eftersom vejen graves ned i terrænet. Kun cykelstien og den modsatte skråning af vejanlægget vil være synlig. Der er stadig uhindret udsigt til Klokkedal Ådal og skoven langs denne, dog i mindre omfang end i dag, grundet vejanlæggets skråning. Påvirkningen vurderes at være moderat, men ikke væsentlig, eftersom landskabets enkelthed fortsat vil kunne opleves trods cykelstiens og vejens tilstedeværelse.

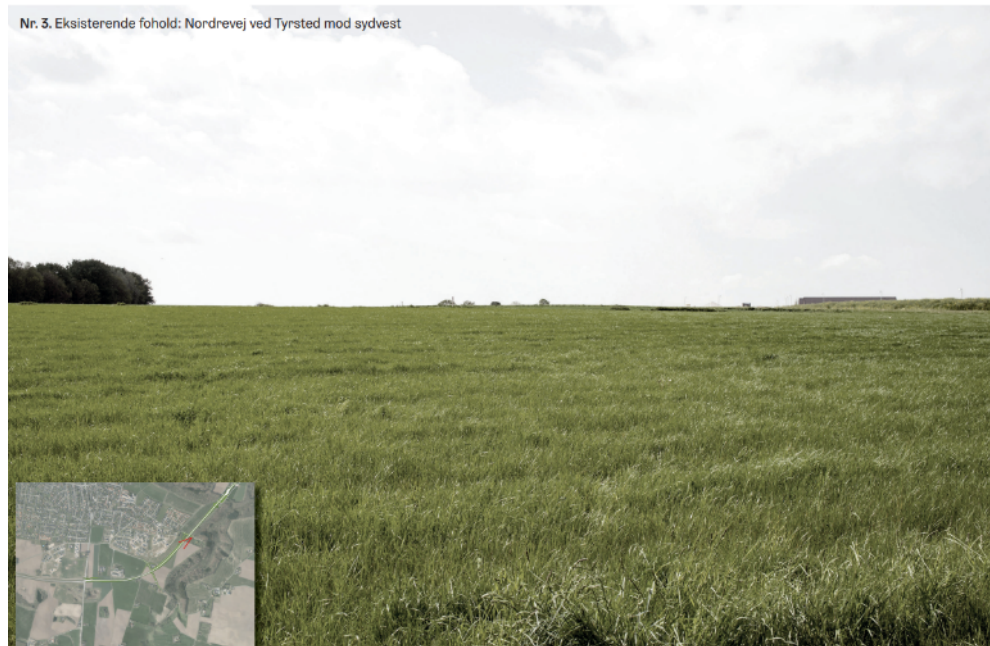
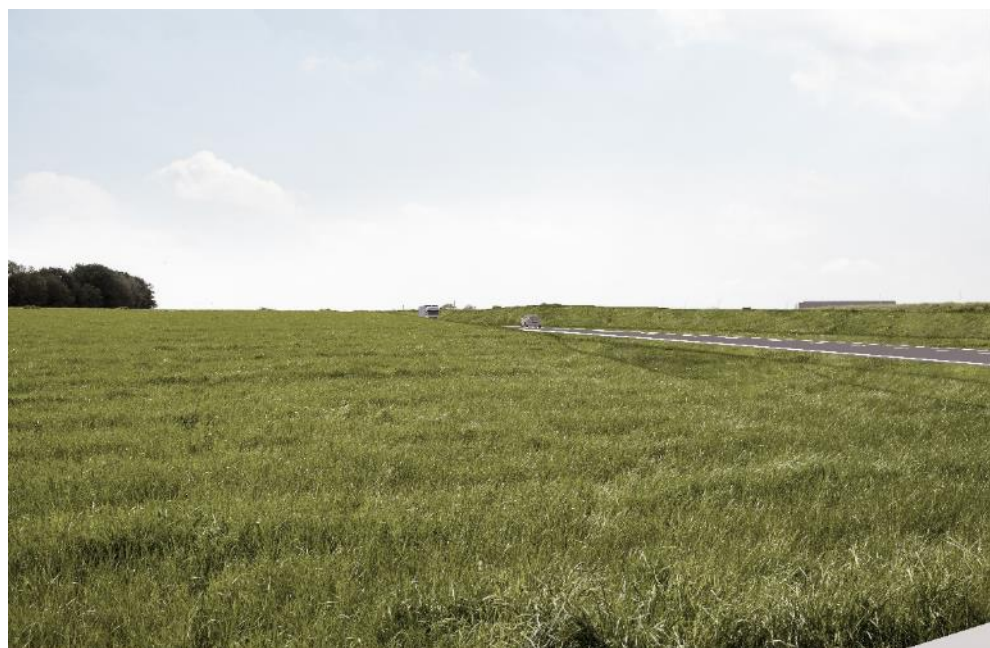
Fotostandpunkt nr. 3 – Nordrevej ved Tyrsted mod sydvest

Figur 8-11 Fotostandpunkt 3– Eksisterende forhold. Udsyn fra Nordrevej ved Tyrsted mod sydvest.

Figur - Fotostandpunkt 3 – Visualisering af fremtidige vejanlæg ved en realisering af plangrundlaget

Visualisering fra fotostandpunkt nr. 3 viser vejanlægget set fra Nordrevej ved Tyrsted, hvor man kigger mod sydvest. Af ovenstående figurer viser Figur 8-11 områdets eksisterende forhold, mens Figur 8-12 er en visualisering af vejanlægget ved en realisering af plangrundlaget. På sidstnævnte figur fremgår det, hvordan den planlagte Ringvej Syd, vil være meget synlig fra Nordrevej. Vejen skærer gennem landskabet og efterlader en fordybning i horisonten, dog vil høje køretøjer såsom lastbiler kunne ses, hvorfor disse kan virke forstyrrende ved lange kig mod horisonten. Påvirkningen vurderes at være moderat, da vejen vil ændre oplevelsen af landskabet markant, men dog kun i et begrænset omfang hindre udsynet over det åbne landskab.

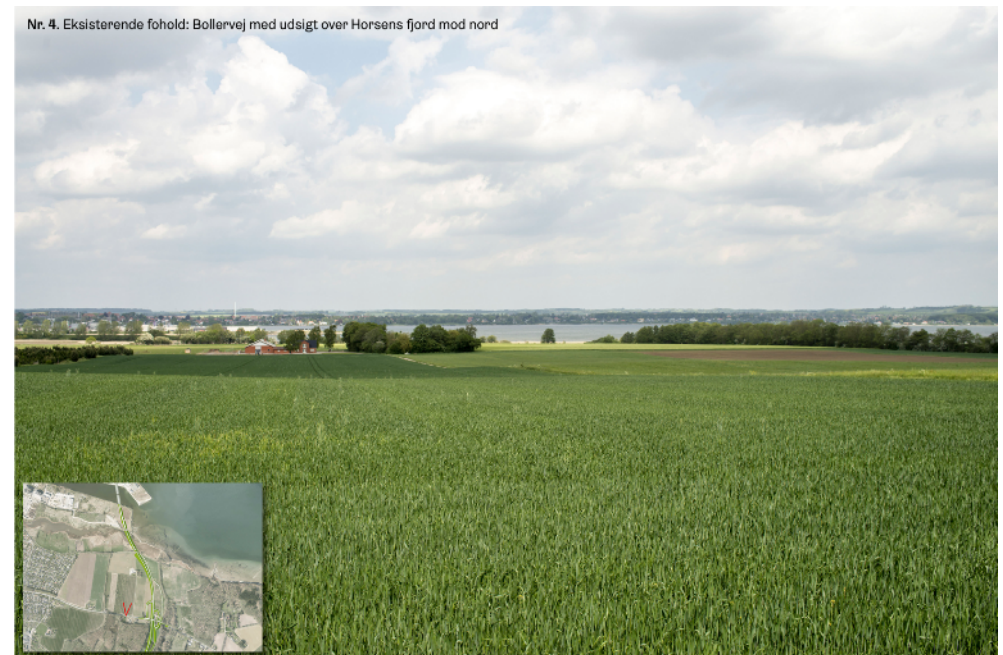
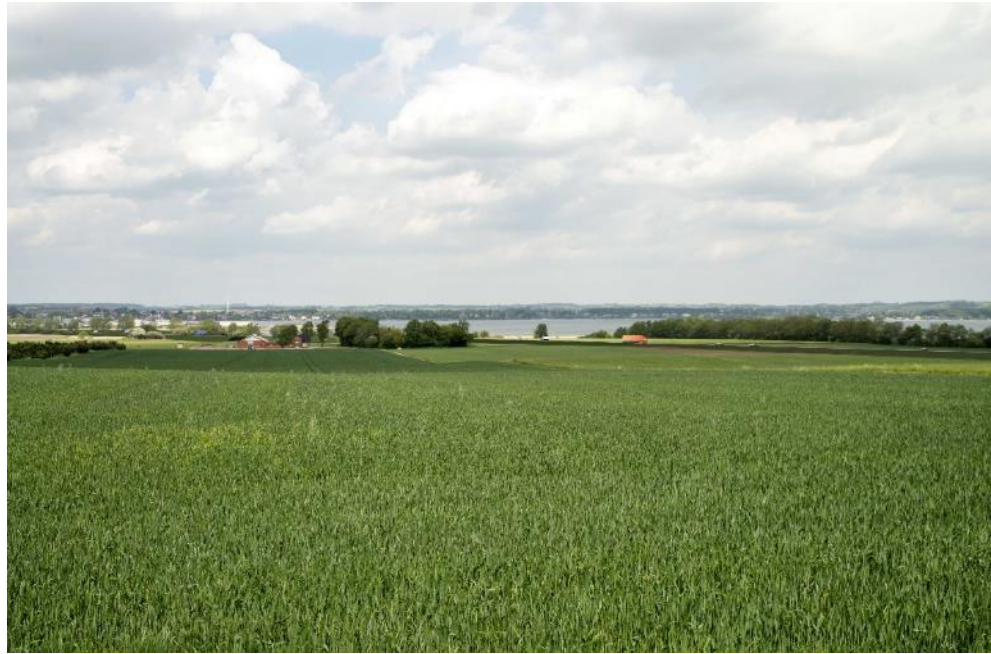
Fotostandpunkt nr. 4 – Bollervej med udsigt over Horsens fjord

Figur 8-12 Fotostandpunkt 4– Eksisterende forhold. Udsyn fra Bollervej med udsigt over Horsens fjord mod nord.

Figur 8-13 Fotostandpunkt 4 – Visualisering af fremtidige vejanlæg ved en realisering af plangrundlaget.

Visualisering fra fotostandpunkt nr. 4 viser vejanlægget set fra Nordrevej ved Tyrsted, hvor man kigger mod sydvest. Af ovenstående figurer viser Figur 8-12 områdets eksisterende forhold, mens Figur 8-13 er en visualisering af vejanlægget ved en realisering af plangrundlaget. På sidstnævnte figur fremgår det, hvordan Ringvejen vil være hævet over terrænet, og dermed vil kunne ses over en større afstand, og det samme vil trafikken på vejen. Træbevoksningen samt hegn og bygninger i landskabet foran vejen afbøder dog en del af den forstyrrelse vejen vil have på landskabet. Horisontlinjen påvirkes ikke af vejanlægget, som heller ikke begrænser udsynet til fjordens kystlinje. På grund af trafikens uroskabende effekt på landskabet vurderes påvirkning fra dette standpunkt at være moderat.

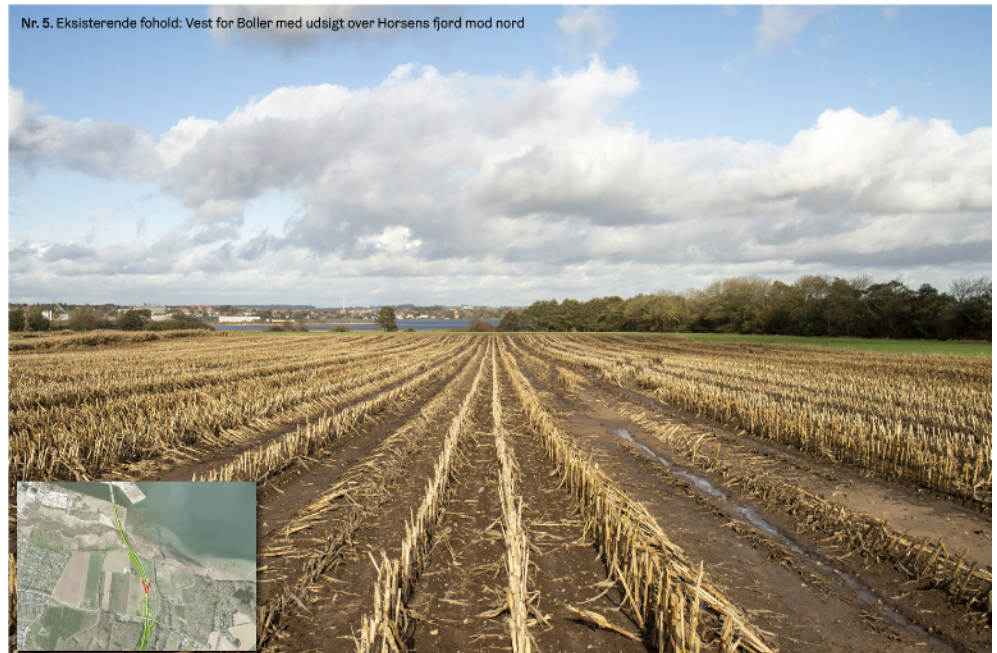
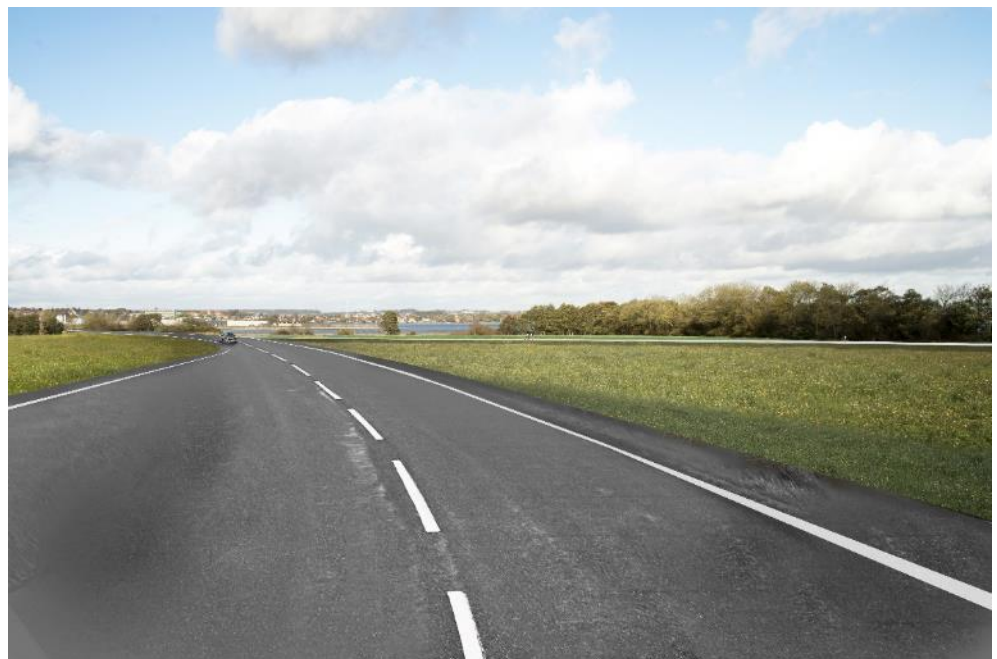
Fotostandpunkt nr. 5 – Vest for Boller med udsigt over Horsens fjord

Figur 8-14 Fotostandpunkt 5– Eksisterende forhold. Udsyn vest for Boller ud over Horsens fjord.

Figur 8-15 Fotostandpunkt 5 – Visualisering af fremtidige vejanlæg ved en realisering af plangrundlaget.

Visualisering fra fotostandpunkt nr. 5 viser vejanlægget set fra Boller med udsigt over Horsens fjord mod nord. Af ovenstående figurer viser Figur 8-14 områdets eksisterende forhold, mens Figur 8-15 er en visualisering af vejanlægget ved en realisering af plangrundlaget. På dette fotostandpunkt ligger vejen og cykelstien i terræn, mens disse hæves en anelse længere fremme. Påvirkningen vurderes overordnet set at være væsentlig, da vejen vil ændre oplevelsen af landskabet markant.

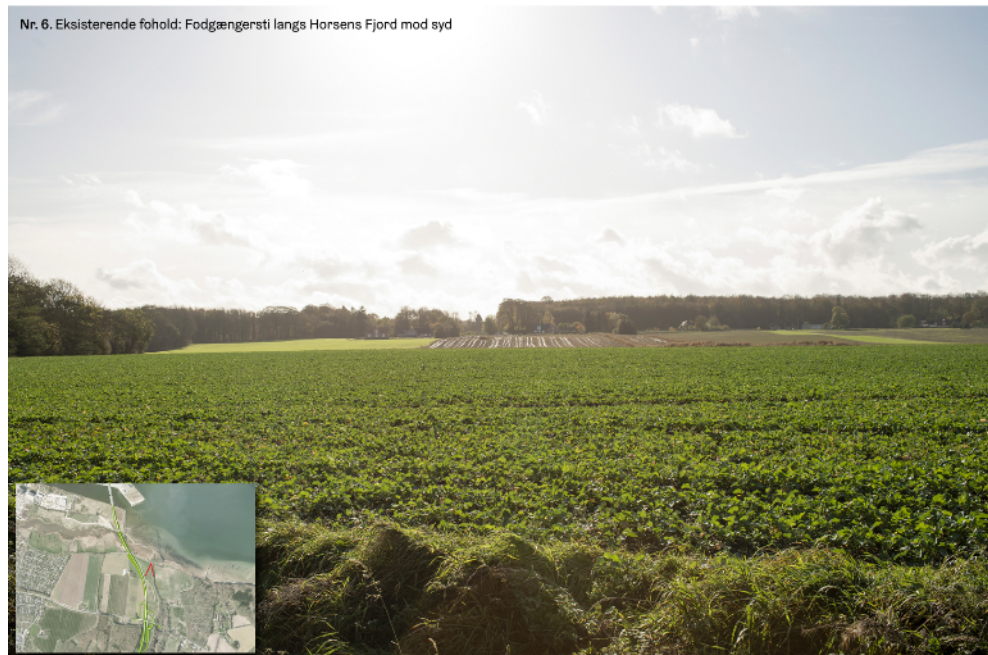
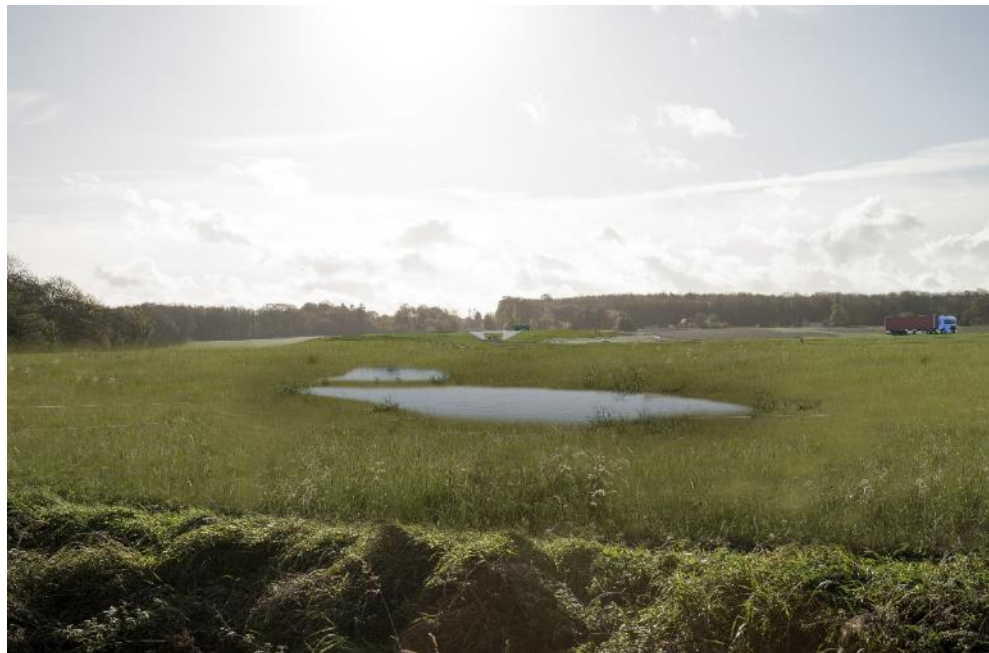
Fotostandpunkt nr. 6 – Fodgængersti langs Horsens fjord mod syd

Figur 8-16 Fotostandpunkt 6– Eksisterende forhold. Udsyn fra fodgængersti langs Horsens fjord mod syd.

Figur 8-17 Fotostandpunkt 6 – Visualisering af fremtidige vejanlæg ved en realisering af plangrundlaget.

Visualisering fra fotostandpunkt nr. 6 viser vejanlægget set fra fodgængersti langs Horsens fjord mod syd. Af ovenstående figurer viser Figur 8-16 områdets eksisterende forhold, mens Figur 8-17 er en visualisering af vejanlægget ved en realisering af plangrundlaget. På sidstnævnte figur fremgår det, hvordan cykelstien og vejen føres under Bollervej og til- og frakørsler via ramper føres fra vejtracéet op til Bollervej. I forgrunden af visualiseringen vises regnvandssøen, som er planlagt i forbindelse med anlæggelse af vejen. I baggrunden ses Boller Overskov

vest for vejanlægget og Klokkedal Ådal mod øst. Bollervej vil forblive i samme højde i terrænet som i dag, men da Ringvejen vil ligge lavere i terrænet, og der er ramper fra den planlagte Ringvej op til Bollervej, vil Bollervej og den planlagte bro vil fra det valgte fotostandpunkt opfattes som hævet over terræn. Vejanlægget vil med sin komplekse struktur bryde med landskabets enkelhed, men vil også bidrage med et mere varieret landskab med en vandflade som nyt element. Påvirkningen vurderes at være moderat.

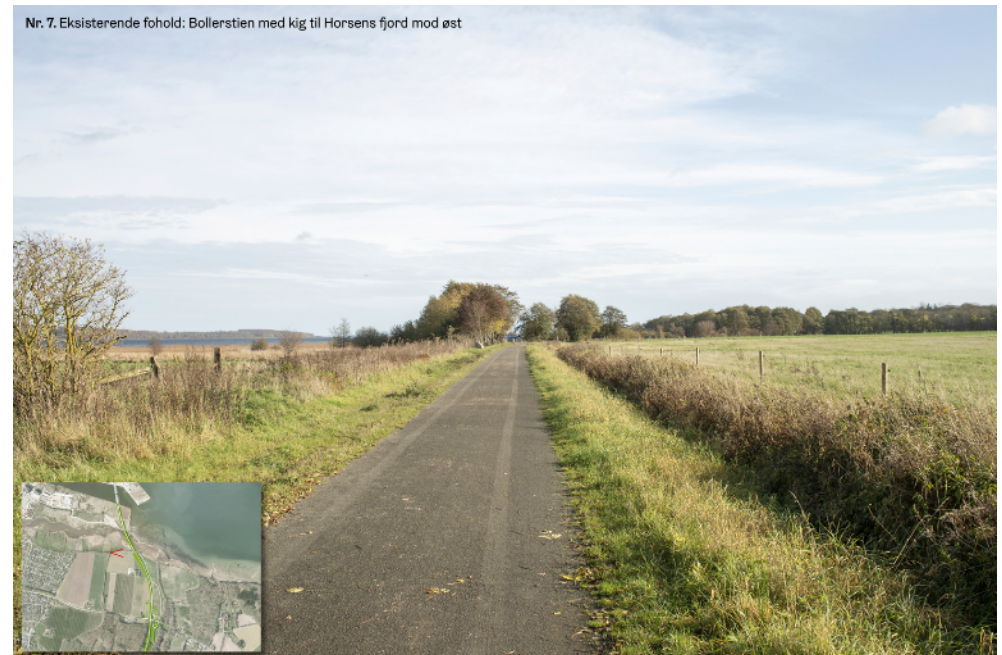
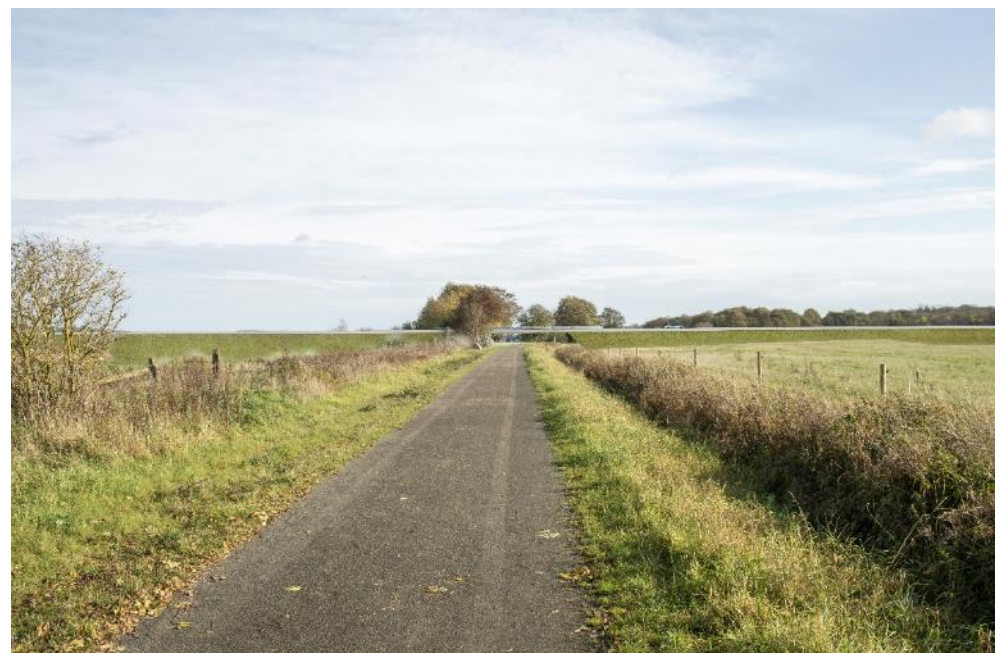
Fotostandpunkt nr. 7 – Bollerstien med kig til Horsens fjord mod øst

Figur 8-18 *Fotostandpunkt 7– Eksisterende forhold. Udsyn fra Bollerstien mod øst med kig over Horsens fjord.*

Figur - *Fotostandpunkt 7 – Visualisering af fremtidige vejanlæg ved en realisering af plangrundlaget.*

Visualisering fra fotostandpunkt nr. 7 viser vejanlægget set fra Bollerstien mod øst. Af ovenstående figurer viser Figur 8-18 området eksisterende forhold, mens Figur 8-19 er en visualisering af vejanlægget ved en realisering af plangrundlaget. På sidstnævnte figur fremgår det, hvordan det hævdede vejanlæg vil hindre udsigten til Horsens Fjord og dermed bryde landskabets relation til fjorden, som er central for landskabsoplevelsen i dag. Påvirkningen vurderes på den baggrund at være væsentlig.

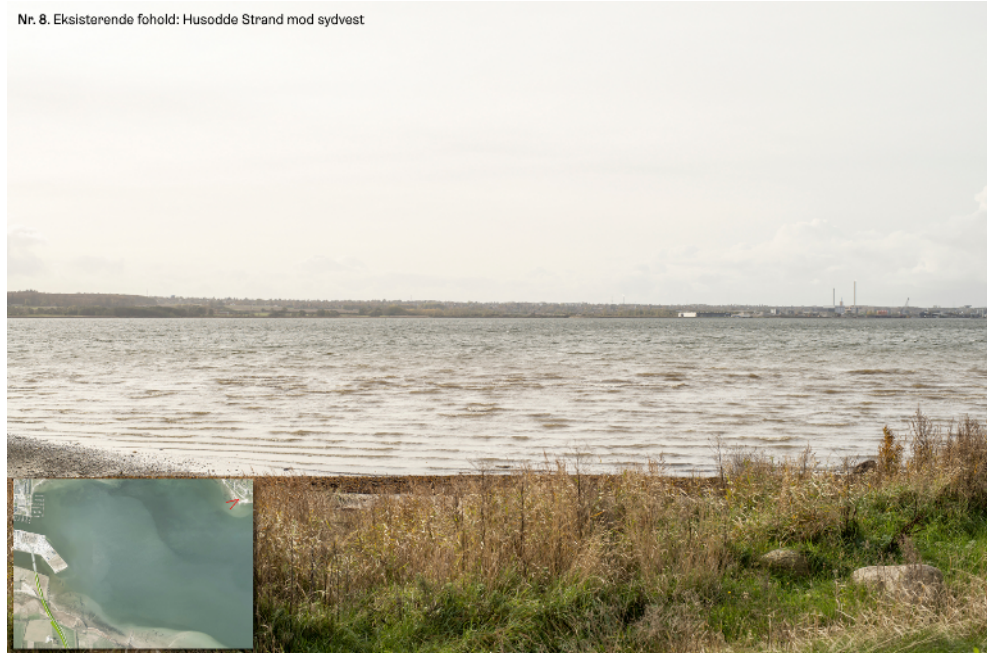
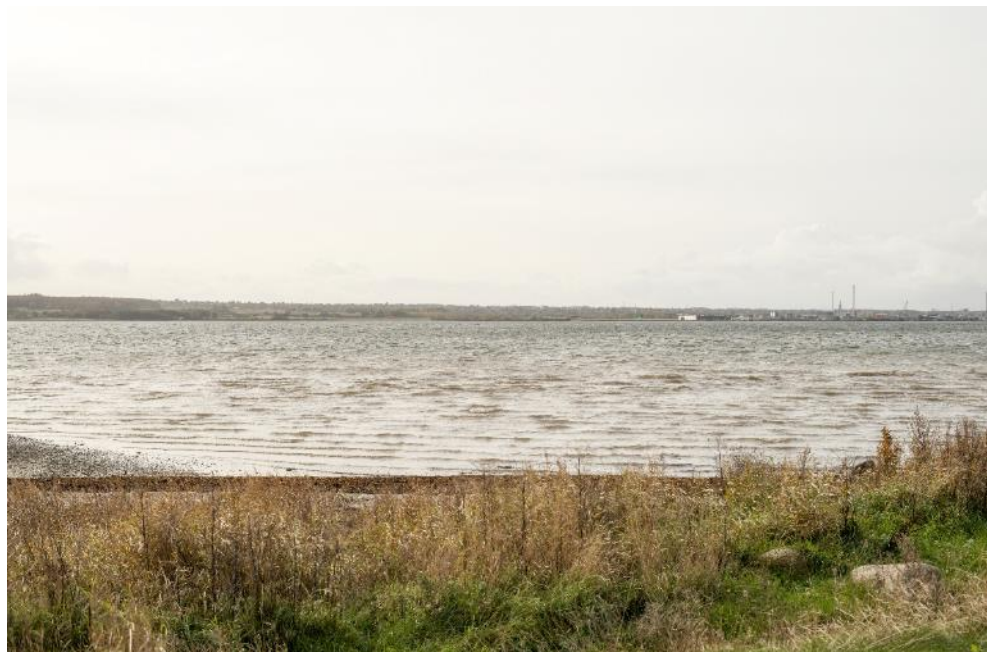
Fotostandpunkt nr. 8 – Husodde Strand mod sydvest

Figur 8-19 Fotostandpunkt 8– Eksisterende forhold. Udsyn fra Husodde Strand med kig i sydvestlig retning.

Figur 8-20 Fotostandpunkt 8 – Visualisering af fremtidige vejanlæg ved en realisering af plangrundlaget.

Visualisering fra fotostandpunkt nr. 8 viser vej- og dæmningsanlægget set fra Husodde strand, hvor man kigger mod sydvest. Af ovenstående figurer viser Figur 8-19 området eksisterende forhold, mens Figur 8-20 er en visualisering af vejanlægget ved en realisering af plangrundlaget. På sidstnævnte figur er vej- og dæmningsanlægget knapt nok synlig imod landskabets baggrund. Dog vil det være muligt at se lastbiler køre over vejen. Det vurderes at påvirkninger er ubetydelig grundet den store afstand samt den bymæssige baggrund.

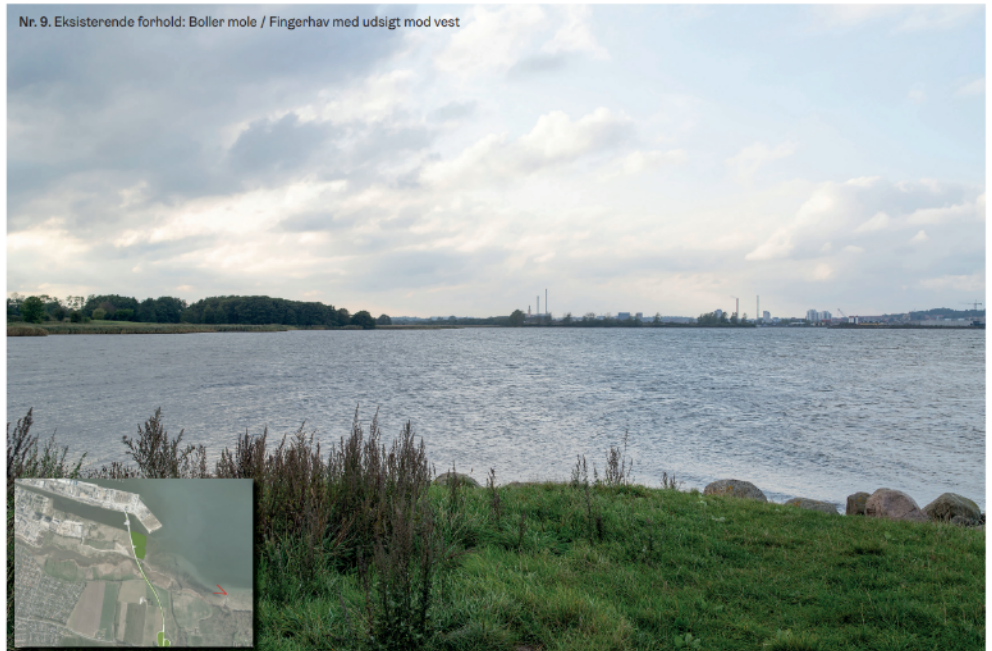
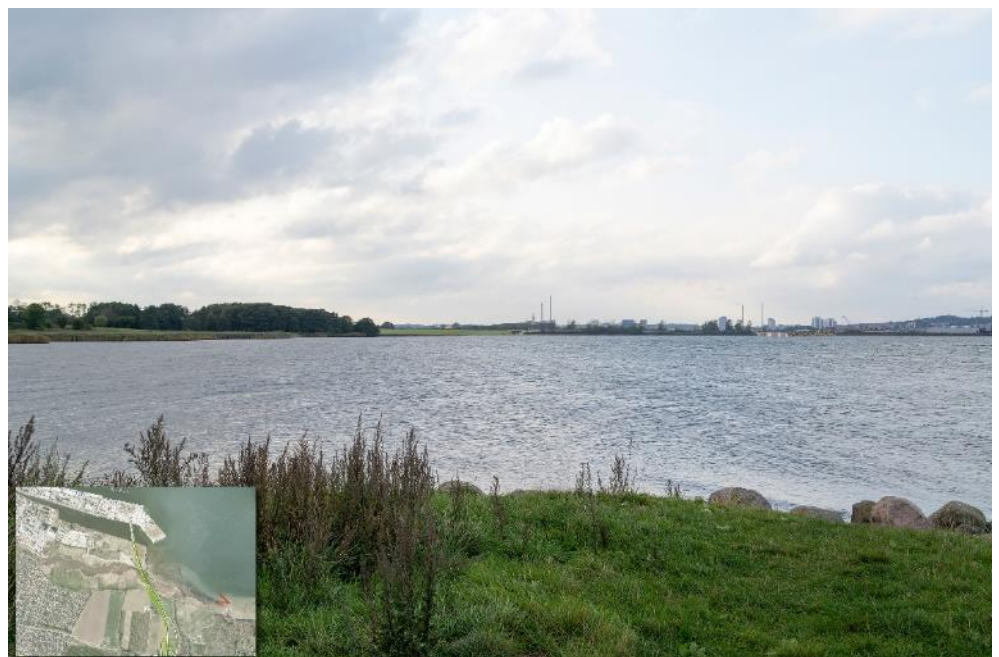
Fotostandpunkt nr. 9 – Boller mole / Fingerhavn med udsigt mod vest

Figur 8-21 Fotostandpunkt 9– Eksisterende forhold. Udsyn fra Boller mole / Fingerhavn mod vest.

Figur 8-22 Fotostandpunkt 9 – Visualisering af fremtidige vejanlæg ved en realisering af plangrundlaget.

Visualisering fra fotostandpunkt nr. 9 viser vejanlægget set fra Bollerstien / Fingerhavn, hvor man kigger mod vest. Af ovenstående figurer viser Figur 8-21 områdets eksisterende forhold, mens Figur 8-22 er en visualisering af vejanlægget ved en realisering af plangrundlaget. På sidstnævnte figur fremgår det, hvordan vej- og dæmningsanlæg vil være synligt set mod havnen og Horsens By, og at trafikken på vejdæmningen også vil kunne ses. På grund af afstanden og det, at anlægget ses med havnen og byen som baggrund, vurderes påvirkningen at være **ubetydelig**.

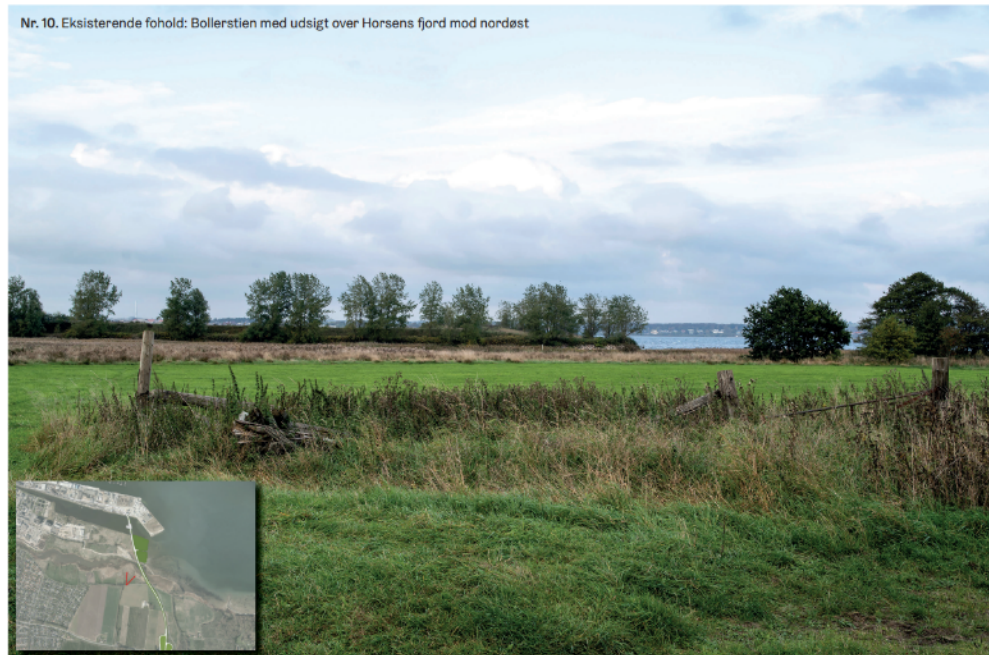
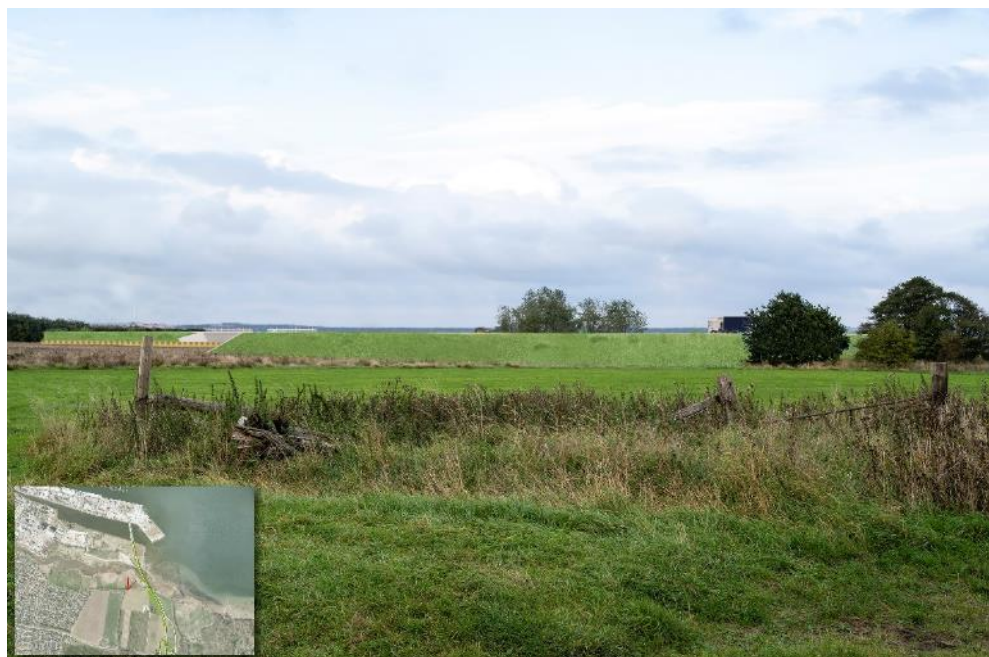
Fotostandpunkt nr. 10 – Bollerstien med udsigt over Horsens fjord mod nordøst

Figur 8-23 Fotostandpunkt 10– Eksisterende forhold. Udsyn fra Bollerstien mod nordøst.

Figur 8-24 Fotostandpunkt 10 – Visualisering af fremtidige vejanlæg ved en realisering af plangrundlaget.

Visualisering fra fotostandpunkt nr. 10 viser vejanlægget set fra Bollerstien, hvor man kigger mod vest. Af ovenstående figurer viser Figur 8-23 områdets eksisterende forhold, mens Figur 8-24 er en visualisering af vejanlægget ved en realisering af plangrundlaget. Visualiseringen viser, at det hævede vejanlæg vil hindre udsigten til Horsens Fjord og dermed bryde landskabets relation til fjorden, som i dag er en central landskabsoplevelse. Man vil fra standpunktet miste kigget over fjorden, som erstattes af et teknisk anlæg samt uroen ved trafikken på vejen. Påvirkningen på landskabsoplevelsen vurderes på den baggrund at være væsentlig.

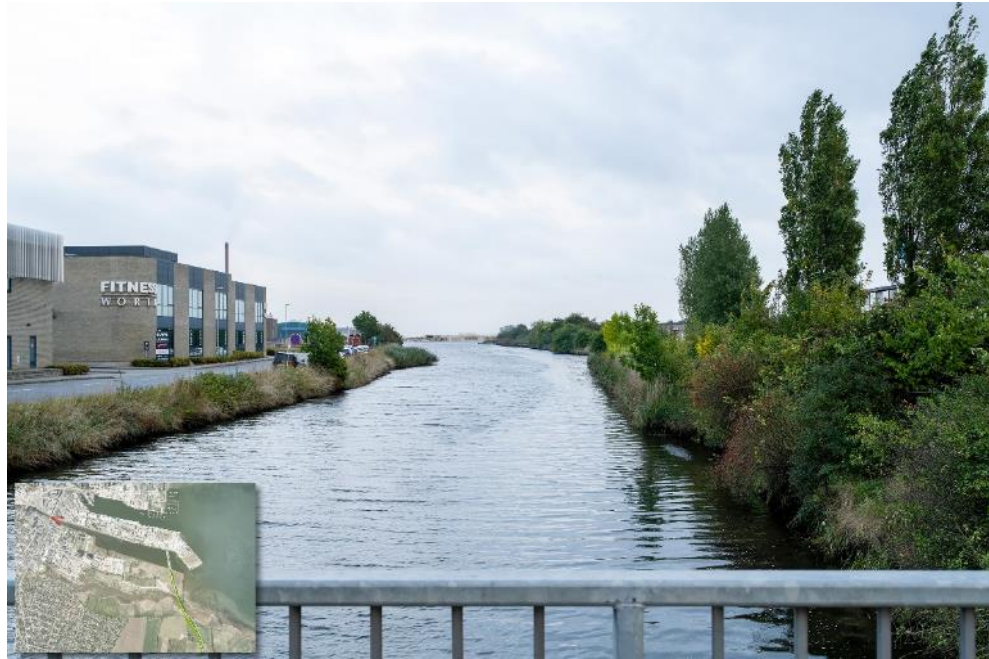
Figur 8-26 Fotostandpunkt 11 – Visualisering af fremtidige vejanlæg ved en realisering af plangrundlaget.

Visualisering fra fotostandpunkt nr. 11 viser vejanlægget set fra Høgh Guldbergs Gade mod øst. Af nedstående figurer viser Figur 8-25 områdets eksisterende forhold, mens Figur 8-26 er en visualisering af vejanlægget ved en realisering af plangrundlaget. Visualiseringen viser, hvordan det planlagte vej- og dæmningsanlæg ses i horisonten, hvor dæmningsanlægget krydser fjorden og vil fremstå som et teknisk anlæg med uro som følge af trafikken på vejen. Påvirkningen vurderes som værende moderat, men ikke væsentlig, eftersom anlægget betragtes på afstand, og derfor ikke virker dominerende.
