MILJØVURDERING AF FORSLAG TIL KOMMUNEPLANTILLÆG OG FORSLAG TIL LOKALPLAN 441 FOR RINGVEJ SYD OG KLIMATILPASNING AF MIDTBYEN

MILJØRAPPORT FOR RINGVEJ SYD ETAPE 2 OG 3, HORSENS

MILJØVURDERING AF FORSLAG TIL KOMMUNEPLANTILLÆG OG FORSLAG TIL LOKALPLAN 411 FOR RINGVEJ SYD OG KLIMATILPASNING AF MIDTBYEN

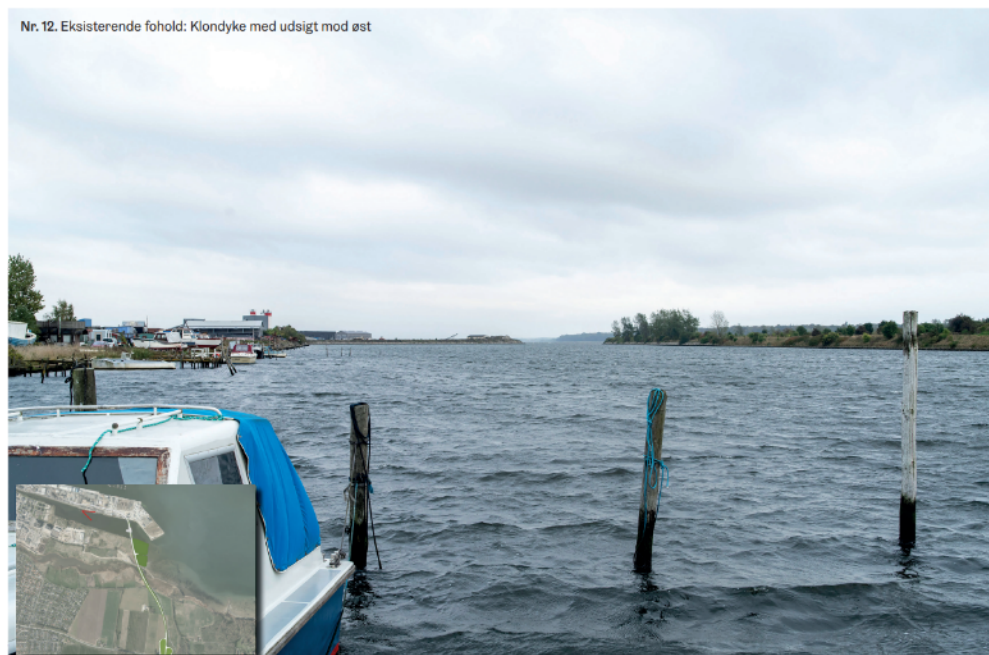
Figur 8-27 Fotostandpunkt 12– Eksisterende forhold. Udsyn fra Klondyke mod øst.

Visualisering fra fotostandpunkt nr. 12 viser vejanlægget set fra Klondyke, hvor man kigger mod øst. Af ovenstående figurer viser Figur 8-27 områdets eksisterende forhold, mens Figur 8-28 er en visualisering af vejanlægget ved en realisering af plangrundlaget. Visualiseringen viser, at det planlagte vej- og dæmningsanlæg ændrer den eksisterende udsigt fra det valgte fotostandpunkt, men at udsigten over fjorden ligeledes under eksisterende forhold er brudt af havnearealerne og Horsens Deponi, der også udgør et teknisk anlæg. Med dæmningsanlægget, vil det ikke længere være mulighed for et langt kig ud over fjorden, hvorfor påvirkning fra dette standpunkt vurderes som værende moderat, men ikke væsentlig eftersom anlægget betragtes på afstand og derfor ikke har en dominerende virkning.

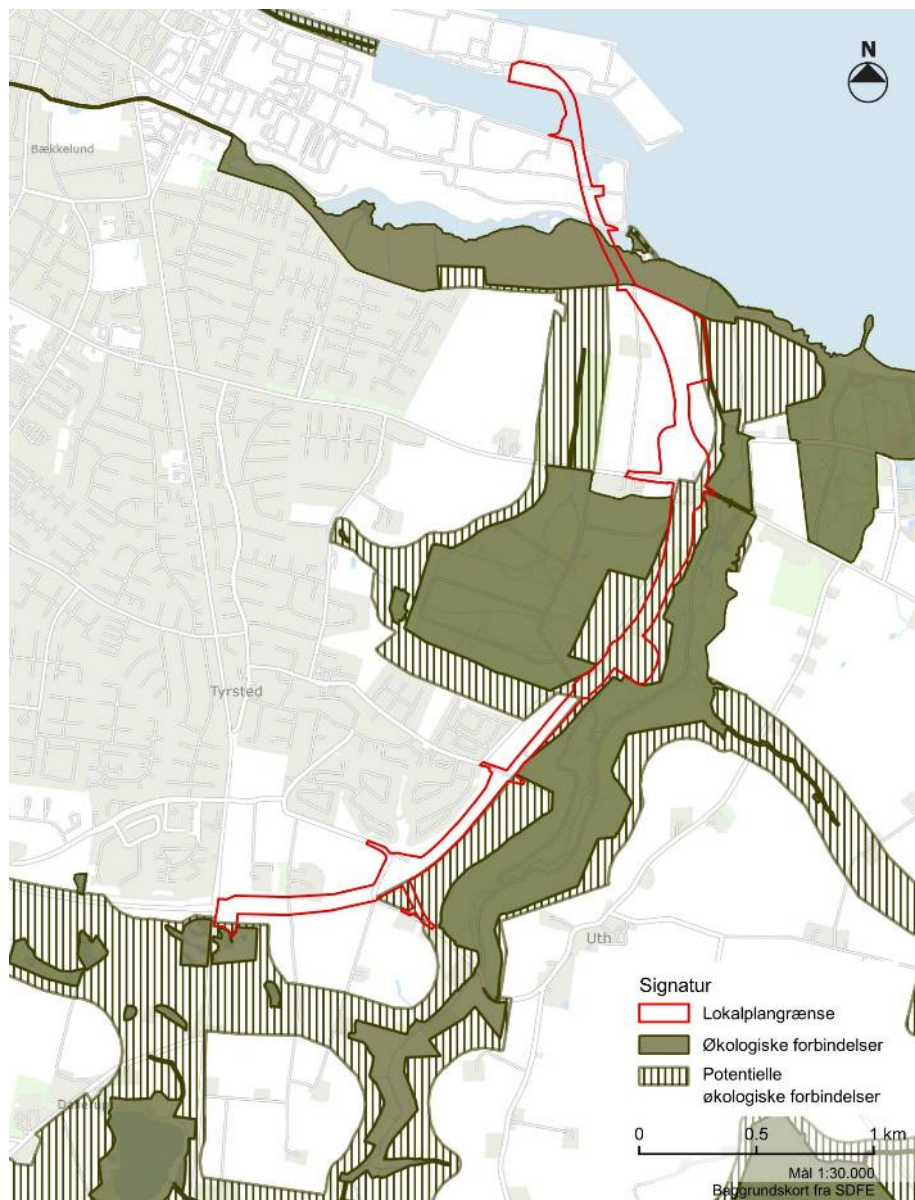
Figur 10-1 Afgrænsning af forslag til lokalplan 441 og økologiske forbindelser, samt potentielle økologiske forbindelser udlagt i Horsens kommuneplan 2021-2033.

Planområdet er i den nordlige del i berøring med et område, der er udpeget som økologisk forbindelse. Den økologiske forbindelse berøres ved krydsningen af Boller Enge og strandengsområdet langs med udløbet af Dagnæs Bæk. Derudover er skovene Boller Overskov og Klokkedal Skov, på hver sin side af planområdet, udpeget som økologiske forbindelser, mens dele af området imellem skovene er udpeget som potentielle økologiske forbindelser. Ca. 1 km af den planlagte vejs forløb er i berøring med denne potentielle økologiske forbindelse. Der er i høj grad overlap imellem områder med særlige naturbeskyttelsesinteresser og økologiske forbindelser, ligesom der i høj grad er overlap imellem potentielle naturinteresser (naturområder) og potentielle økologiske forbindelser. Planernes afgrænsning og kommunale udpegninger til økologiske forbindelser fremgår af nedenstående figur 10-1.

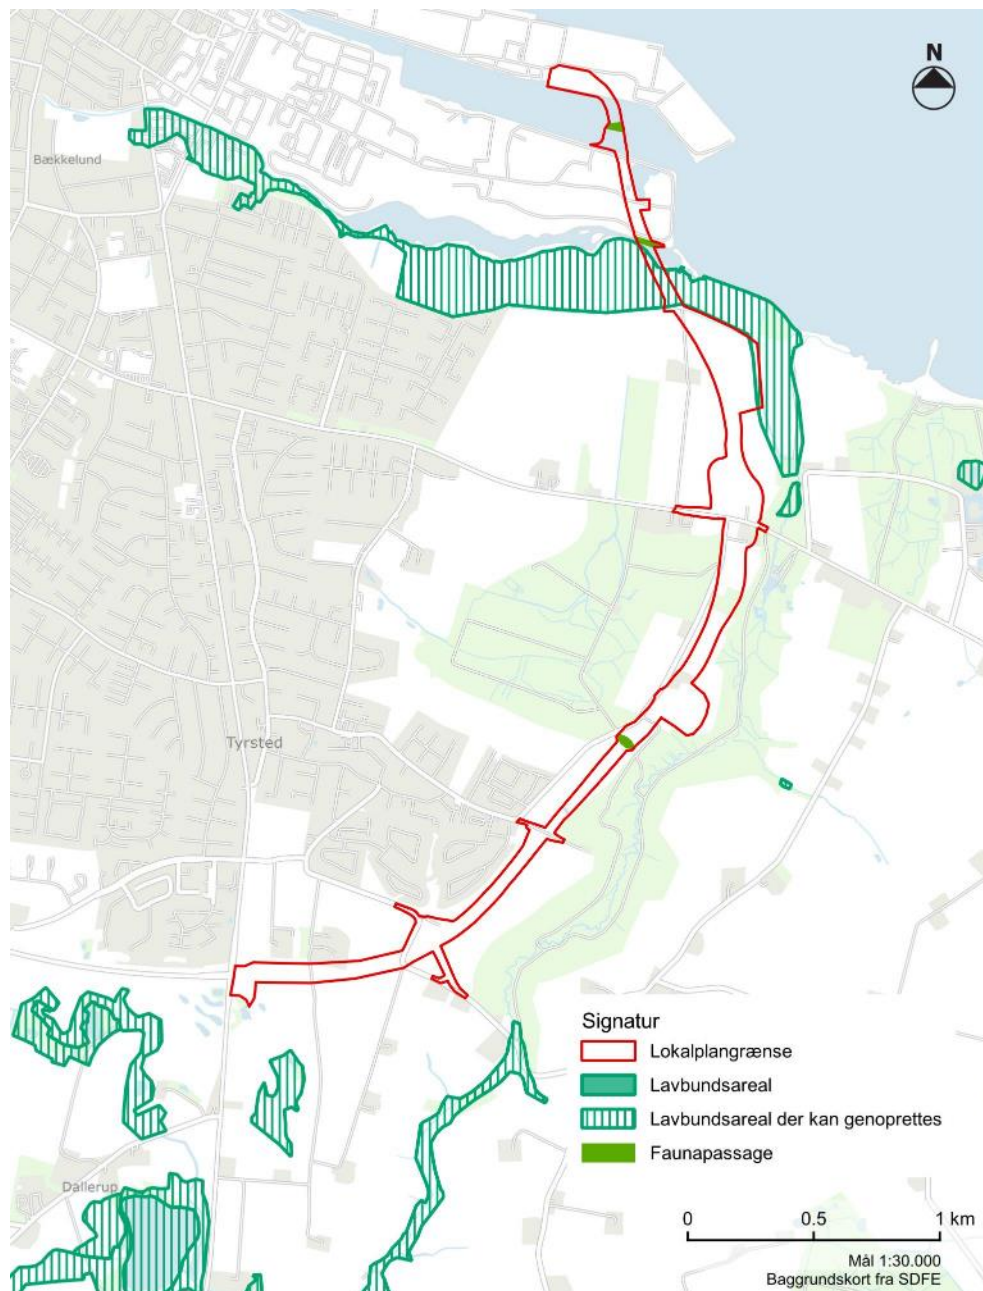
Figur 10-2 Afgrænsning af forslag til lokalplan 441 og lavbundsarealer der kan genoprettes udlagt i Horsens kommuneplan 2021-2033

Ved Horsens Fjord er dele af kystområdet og arealerne omkring Dagnæs Bæk udpeget som lavbundsarealer, der kan genoprettes. Planen er i berøring med lavbundsarealer der kan genoprettes, idet den planlagte vej og cykelsti føres igennem dette. Planområdet inddrager ca. 10.000 m² af dette udpegede areal. Planen og de kommunalt udpegede lavbundsarealer der kan genoprettes, fremgår af figur 10-2 nedenfor.

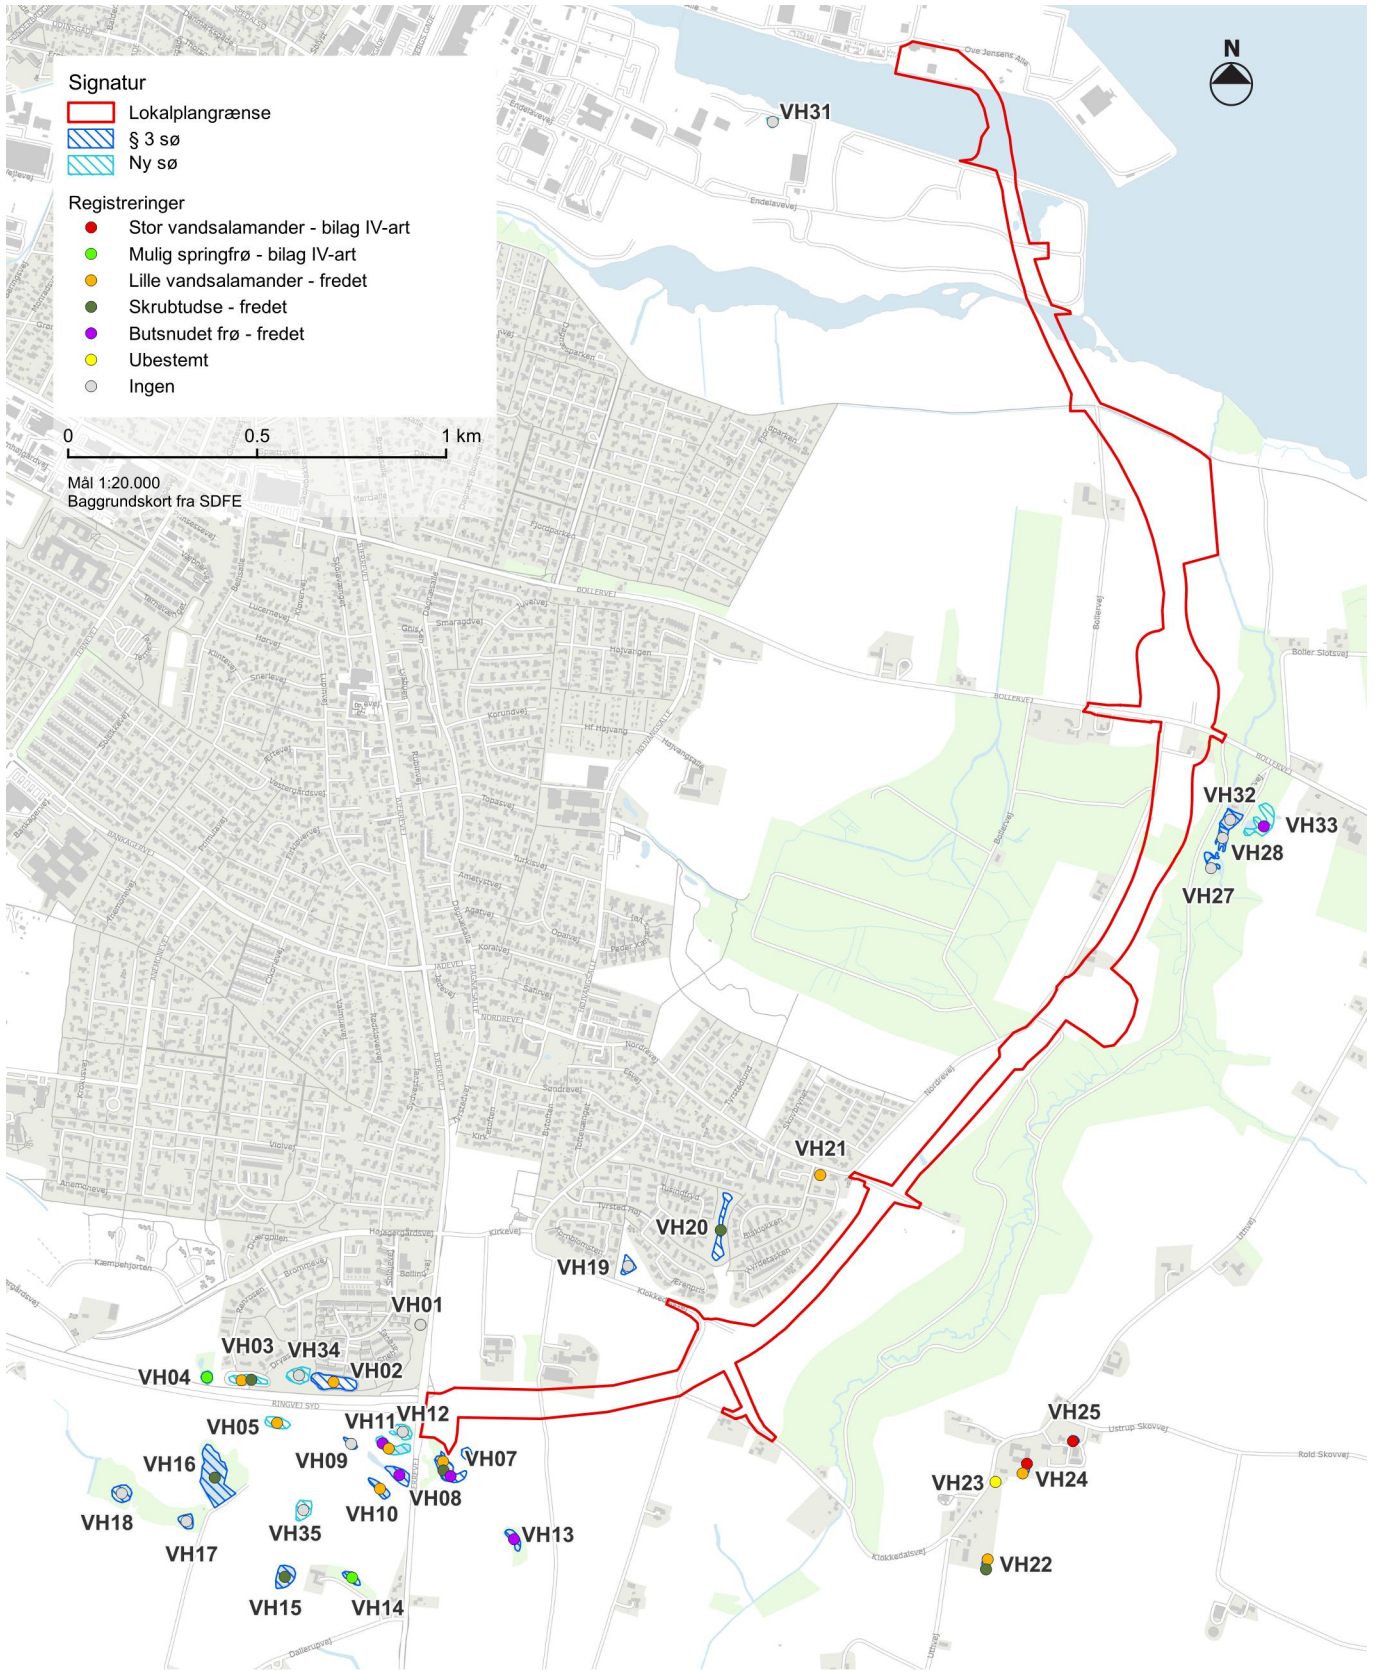
Figur 10-4 Planområdets sydlige halvdel med angivelse af undersøgte vandhuller og fund af padder.

Der er foretaget paddeundersøgelser iht. de tekniske anvisninger²³ i april og juni 2024 inden for en buffer på ca. 500 meter. Alle § 3-registrerede vandhuller samt områder, der ved gennemgang af luftfotos af undersøgelsesområdet, har vandspejl eller ligner en lavning, der lejlighedsvist står under vand, er undersøgt for padder. Undersøgelserne er udført ud i en afstand af ca. 500 meter fra planområdet, men derudover er enkelte vandhuller i større afstand undersøgt efter konkret vurdering. Der er ingen vandhuller beliggende inden for selve planområdet. Alle fund af padder er gjort i vandhuller omkring planområdets sydlige halvdel. I nedenstående figur fremgår undersøgte vandhuller langs planområdet og fund af padder.

Ud af de i alt 35 undersøgte vandhuller, blev der fundet padder i 21 vandhuller, heraf bilag IV-arter i fire vandhuller. Der blev registreret følgende arter:

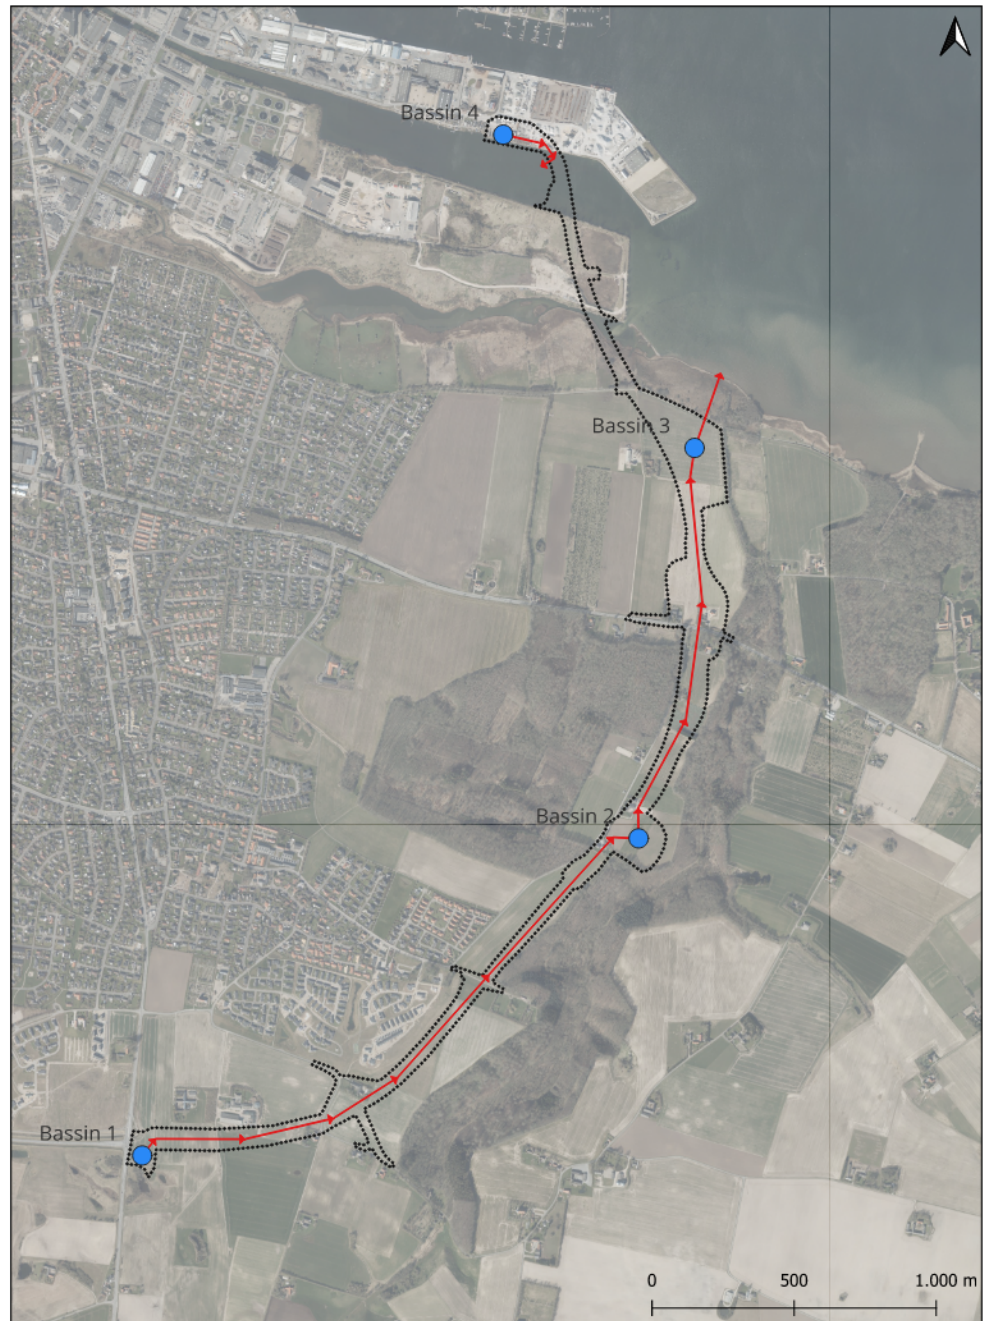
Figur 11-2 Oversigtskort med placering af regnvandsbassiner samt udløbspunkter.

Nord for dæmningen, ved Bygholm Å, anlægges Bassin 4, hvor afvanding fra den nordligste del af vejanlægget opsamles og renses inden vandet udledes til Horsens Fjord.

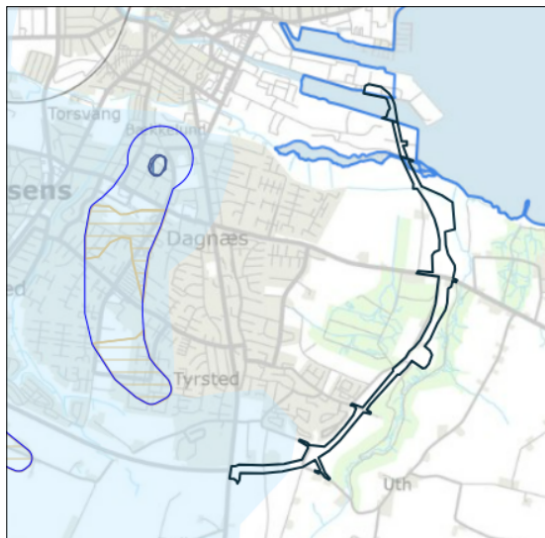
Figur 13-2 Drikkevandsinteresser (lyseblåt område), indvindingsoplande (mørkeblåt område), BNBO (mørkeblå cirkel) og nitratfølsomme indvindingsområder (gul skravering).

Den sydligste del af vejen ligger i et område med drikkevandsinteresser, mens resten af vejen ligger uden for områder med drikkevandsinteresser. Nærmeste indvindingsopland ligger ca. 1 km vest for vejen og hører til Bækkelund Vandværk A/S. Vandværkets borer indvinder vand fra det kvartære sandlag dkmj_5_ks, som ligger 52-64 m under terræn og trods dybden udgør den ene terrænnære grundvandsforekomst jf. Tabel 13-1.

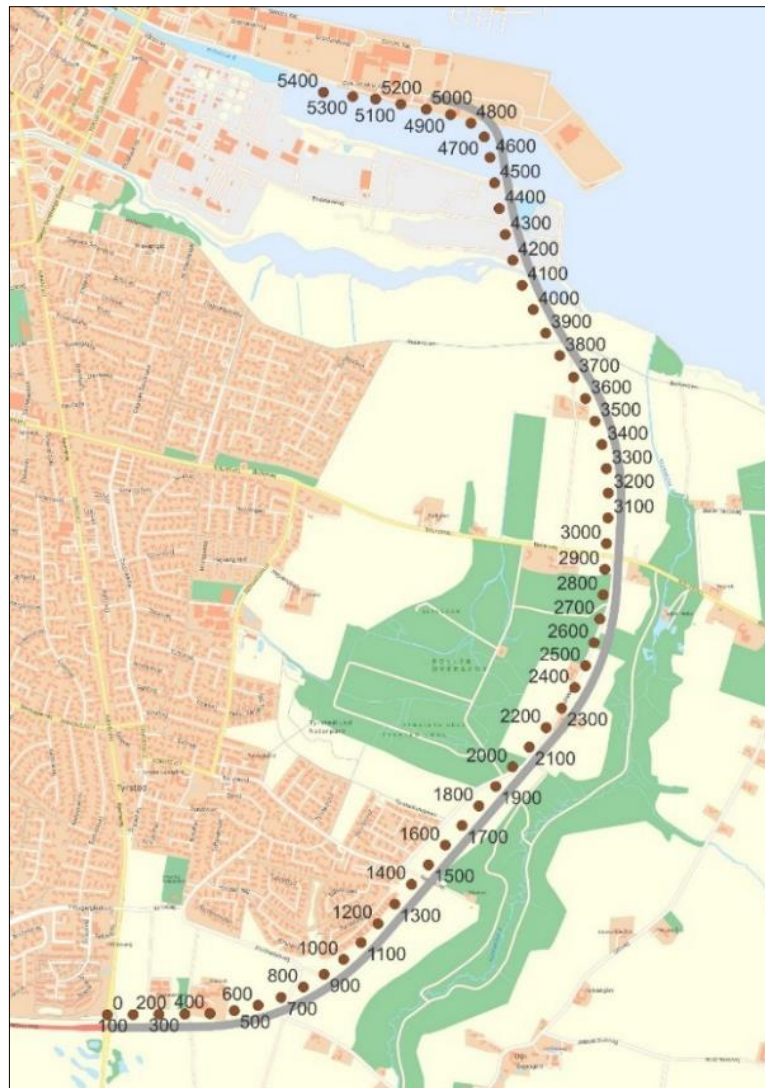
Figur 13-313-4 Stationering langs vejen, for reference

Fra stationering 0 til ca. +2400 (dvs. fra Bjerrevej i syd til ca. 600 m syd for Bollervej) er der ingen grundvandsforekomster jf. Figur 13-1. På denne strækning medfører planen derfor ingen påvirkning af grundvandet. Uanset dette skal der grundvandssænkes på strækningen, da vejen ligger i afgravning og vil ligge i nærheden af grundvandsspejlet. Der etableres derfor sikkerhedsdræn, som vil være periodisk vandførende i driftsfasen. I anlægsfasen kan der af denne grund

Fra stationering ca. +2400 til ca. +3000 (langs Nordrevej til lidt nord for Bollervej) ligger vejen i afgravning, og der vil være behov for midlertidig grundvandssænkning i anlægsfasen. Tilstrømningen forventes at være lille, da jorden hovedsageligt består af moræneler. På denne strækning, og under resten af planområdet mod nord (undtagen havnebassinet), findes den regionale grundvandsforekomst DK109_dkmj_994_ks.

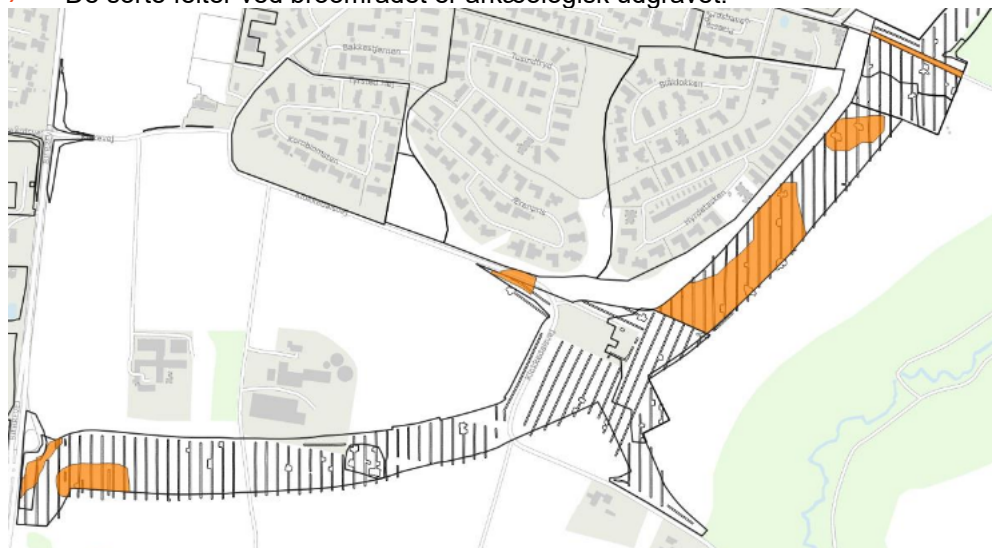
- > Hele strækningen er forundersøgt.
- > Orange arealer skal friholdes for anlægsarbejde eller undersøges arkæologisk.
- > De sorte felter ved broområdet er arkæologisk udgravet.

Figur 14-3 Arkivalsk og arkæologisk gennemgang Nordrevej-Bjerrevej.

På figur 14-3 fremgår arkivalsk og arkæologisk gennemgang sydøst for Nordrevej og øst for Bjerrevej nord for Nordrevej-Bjerrevej, hvor der er følgende punkter:

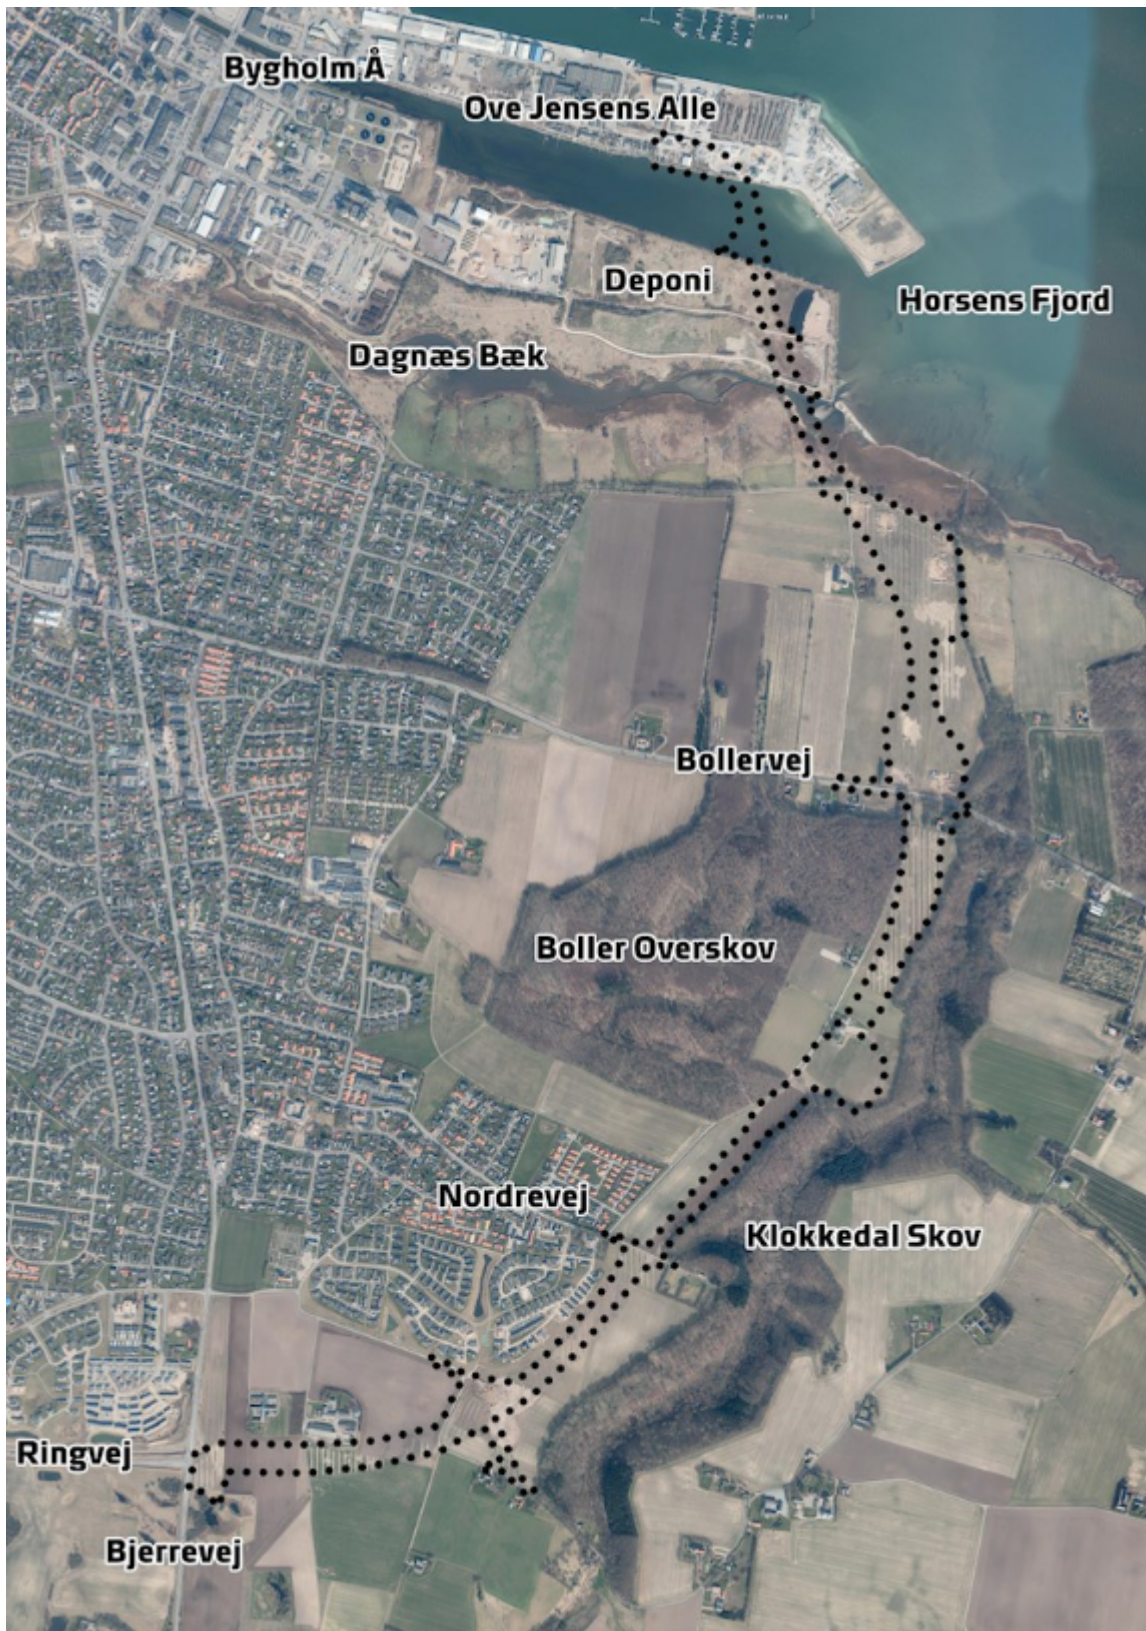
Figur 1 Oversigtskort med markering af planområdet.

På figur 1 fremgår et kort med markering af planområdet.

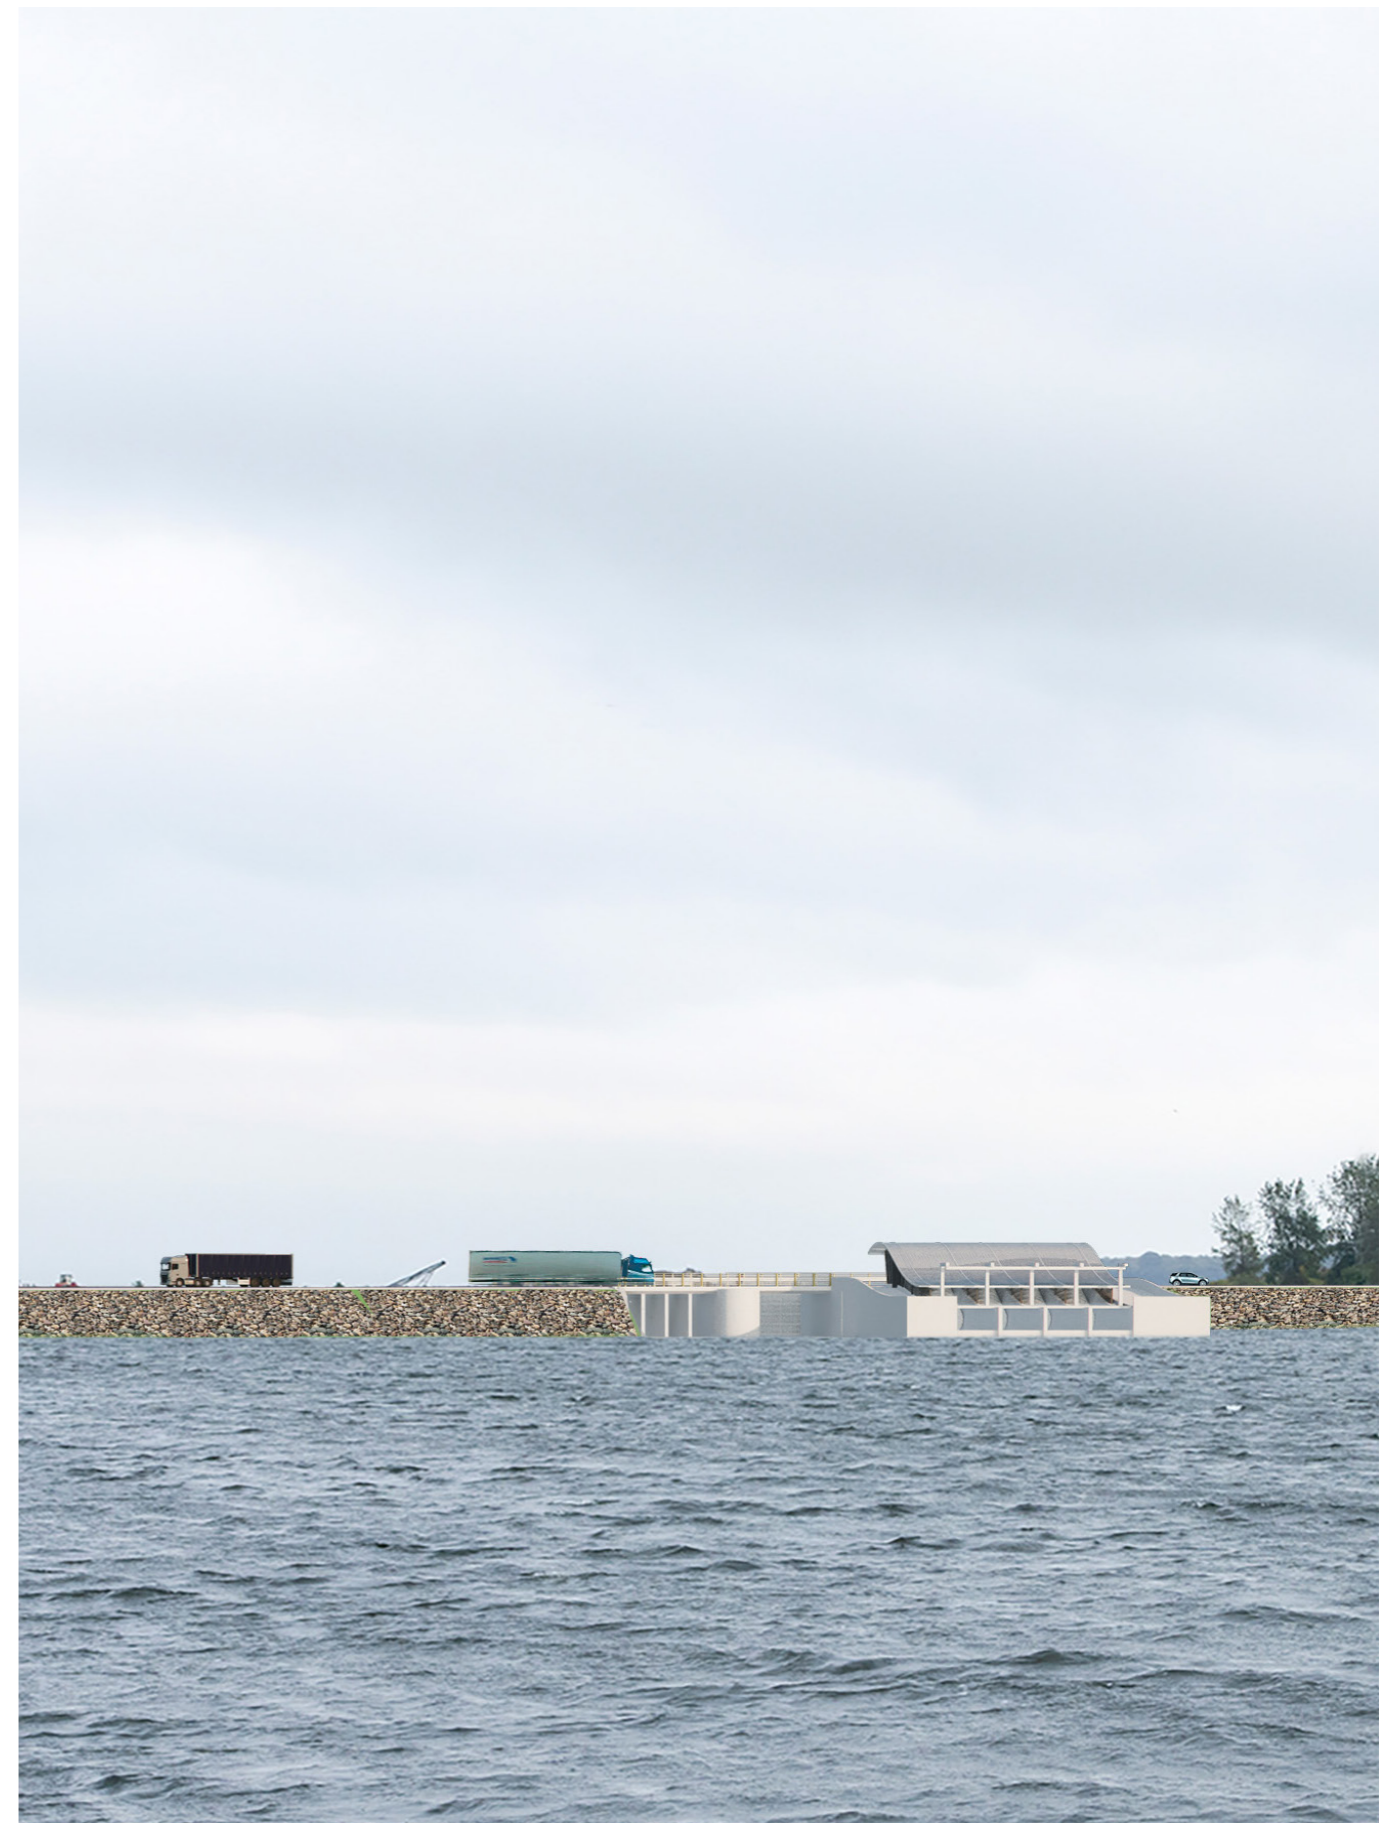
Eksempel på ringvejens forløb henover kystbeskyttelses anlægget ved Bygholm Å's udløb, set fra Klondyke.

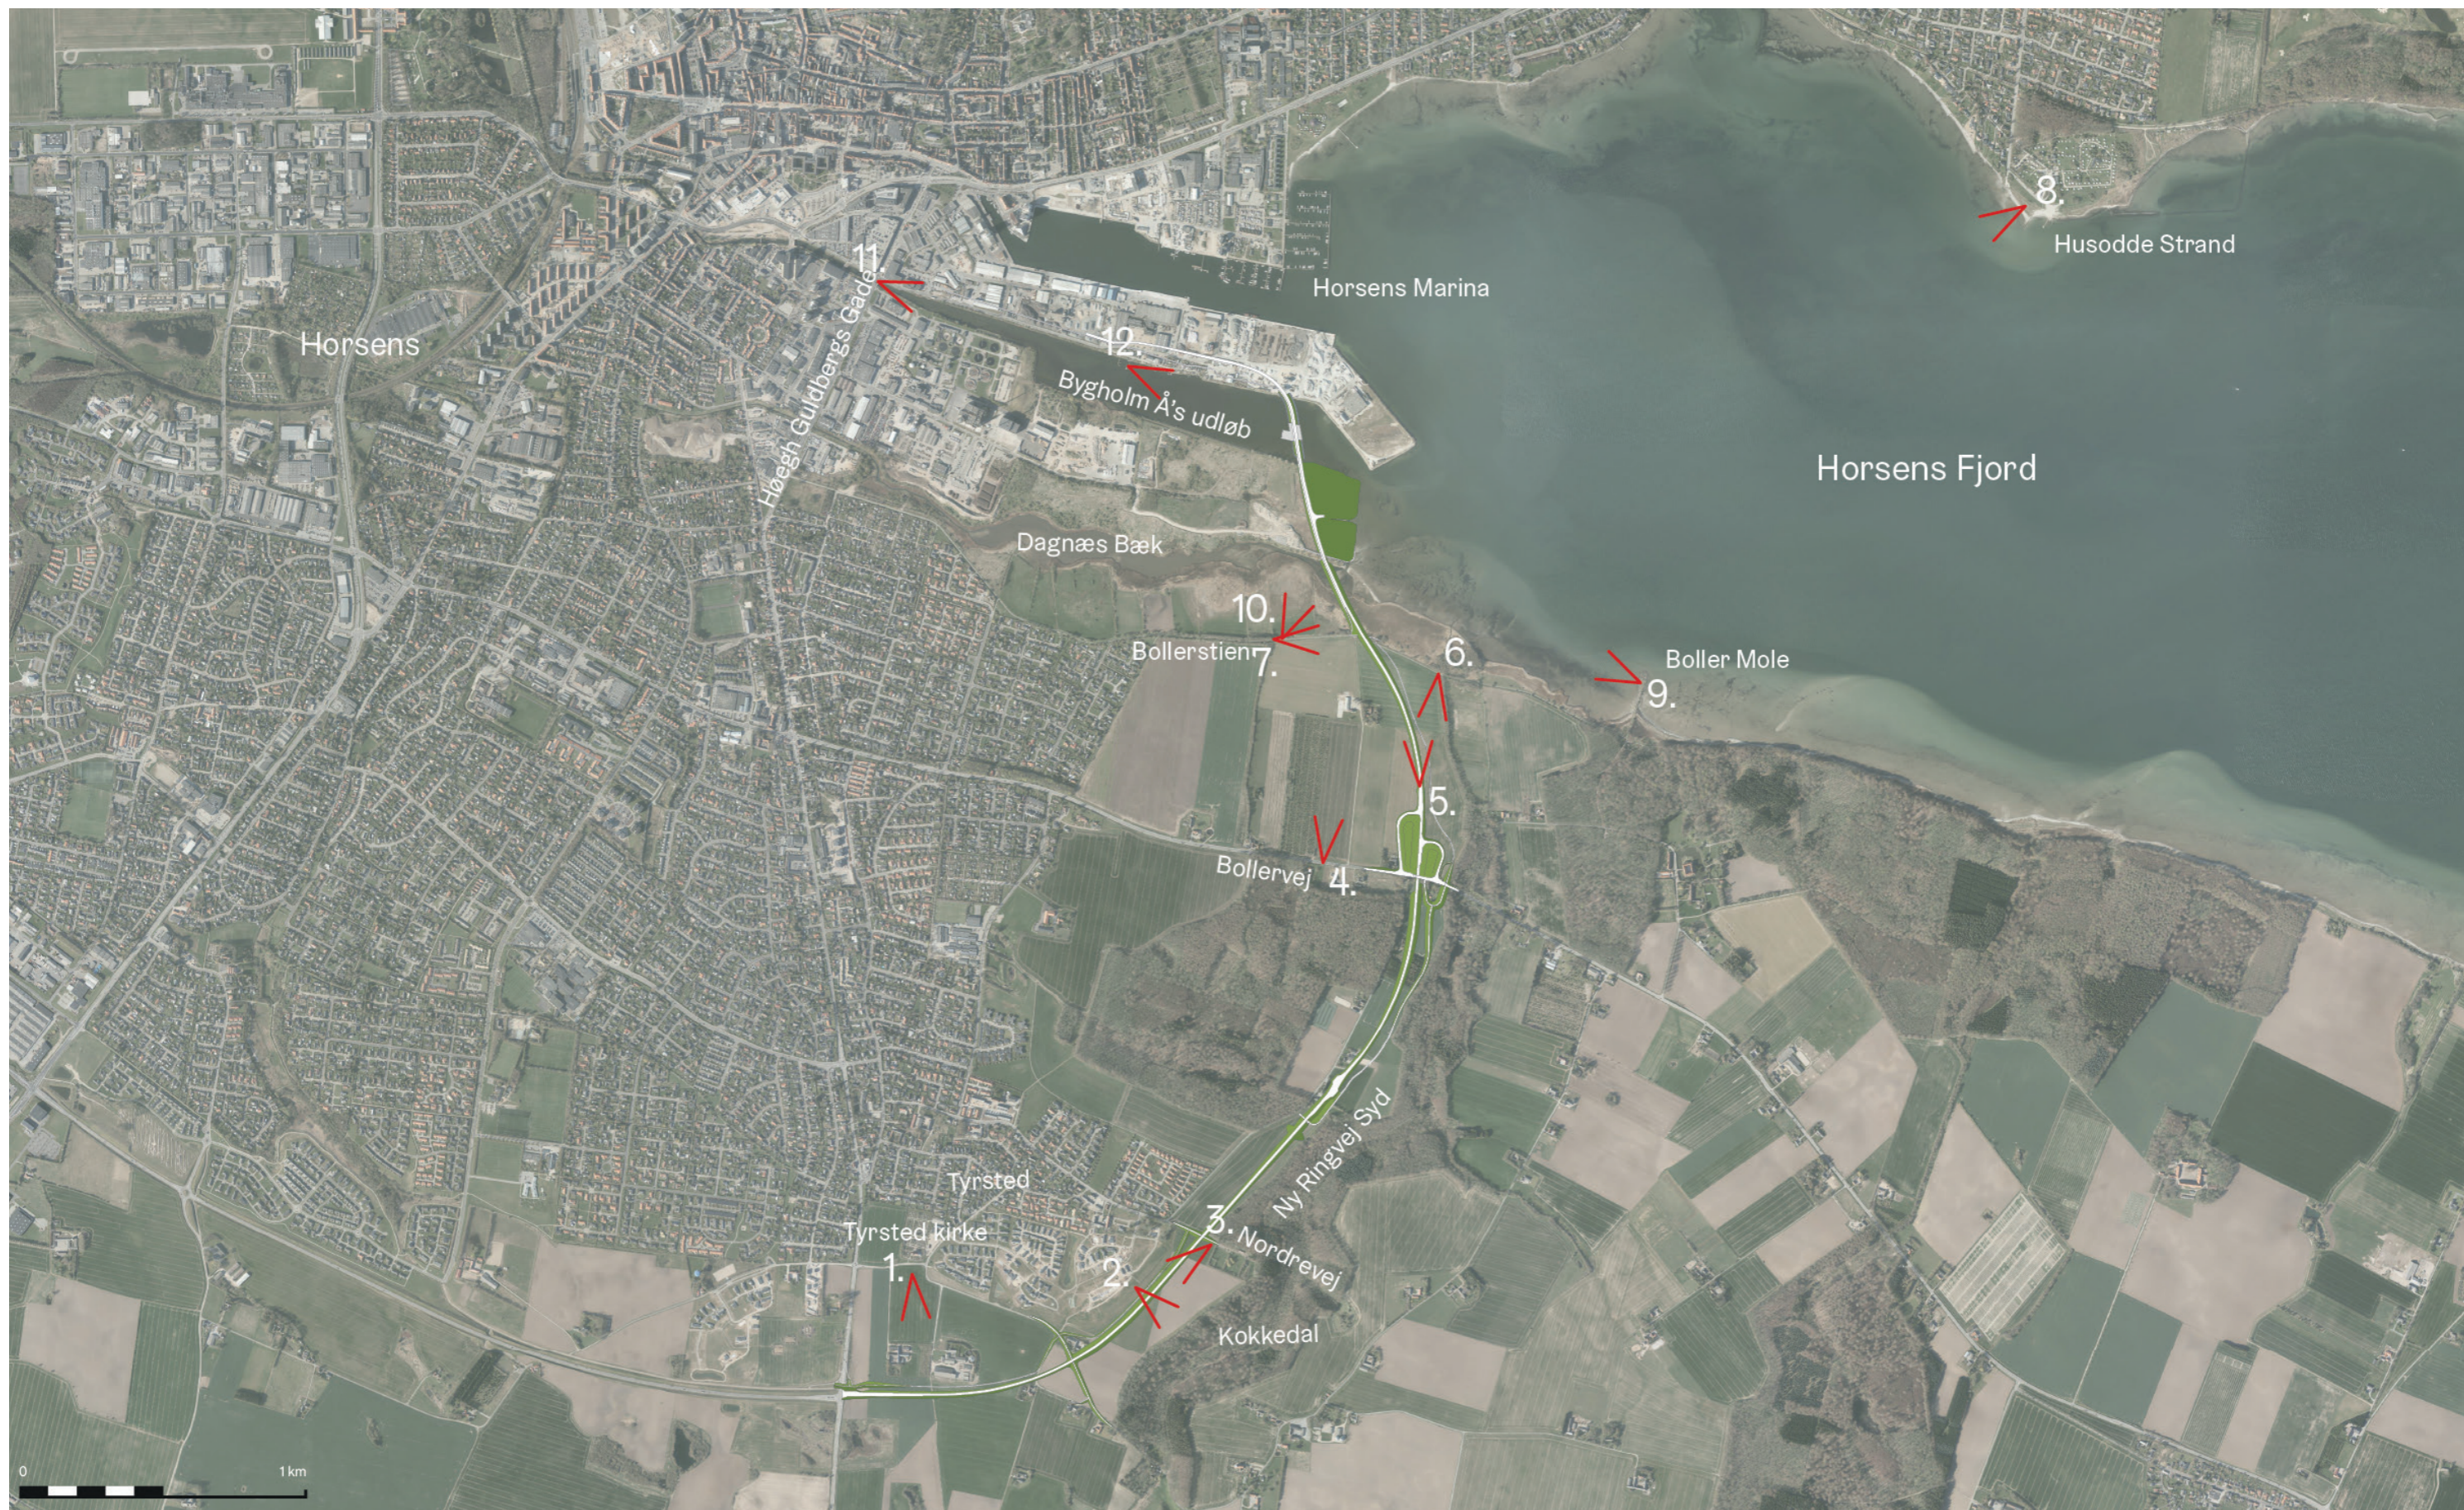
Kortudsnittet viser de 12 fotostandpunkter for visualiseringer samt placeringen af den nye ringvej mellem Ove Jensens Allé og Ringvej Syd/Bjerrevej. (kilde: DTK25 og Geodanmark Orthofoto 2019)

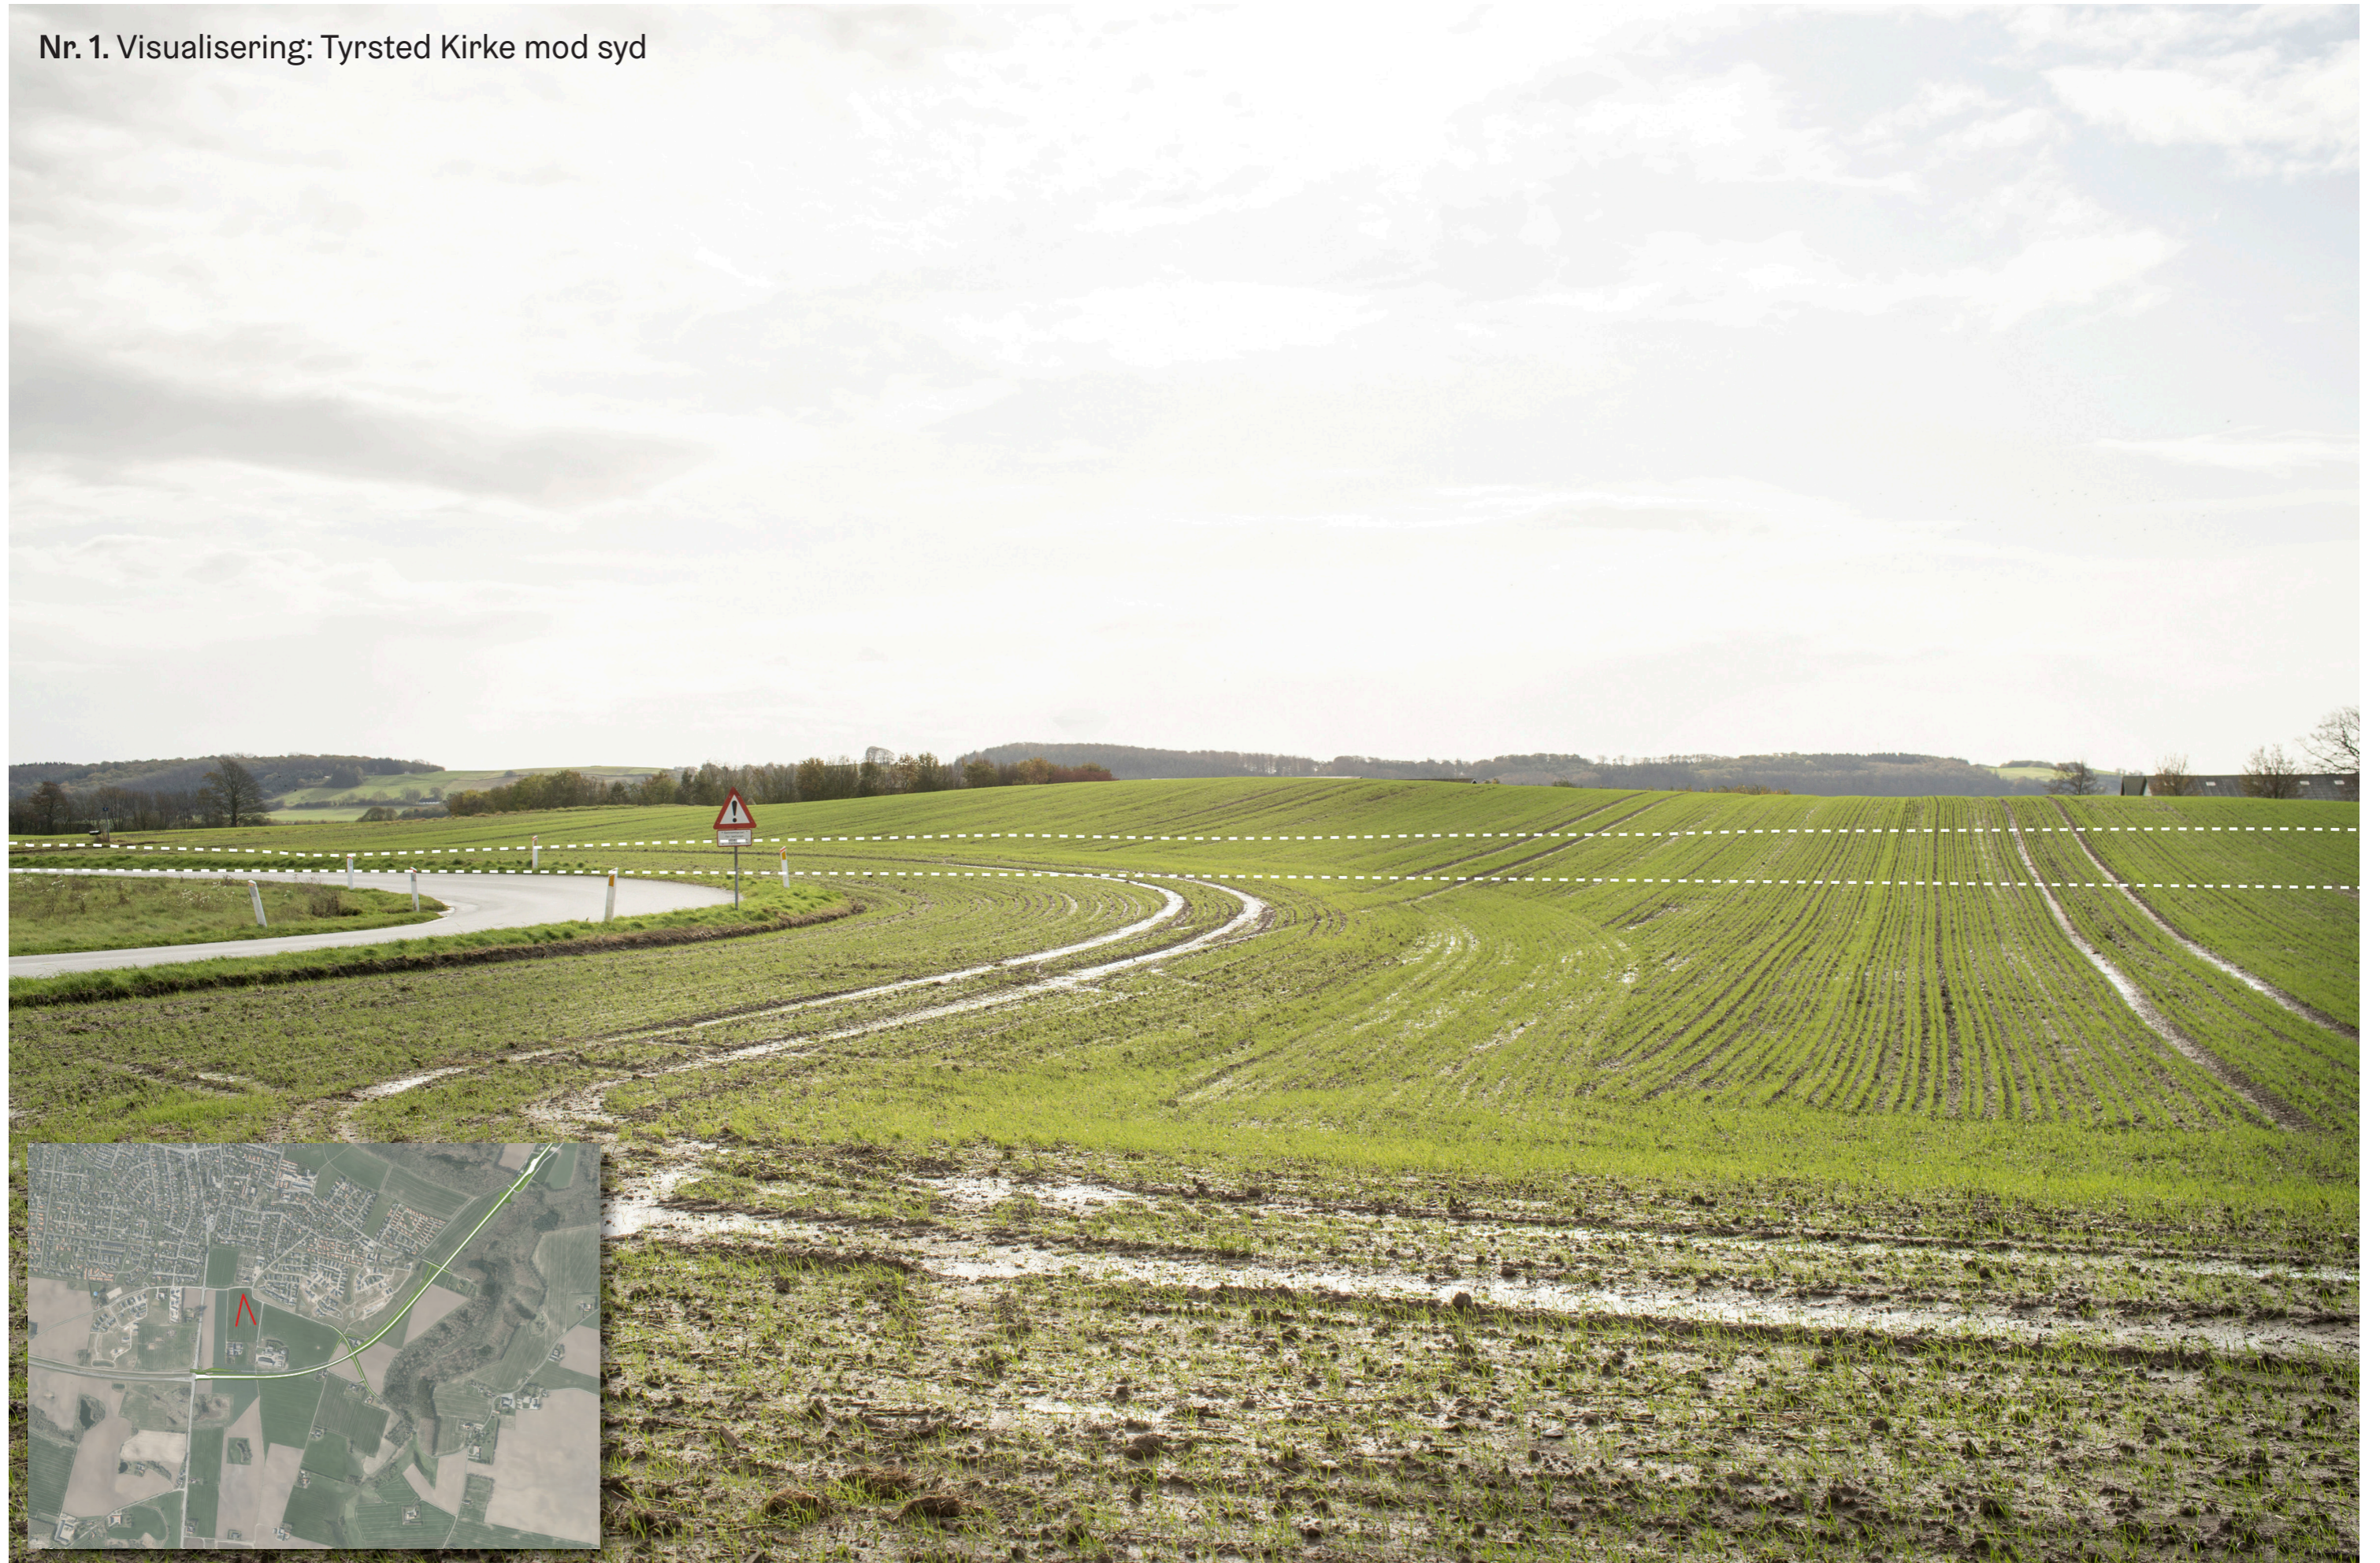
Nr. 1. Visualisering: Tyrsted Kirke mod syd
