MILJØVURDERING AF FORSLAG TIL KOMMUNEPLANTILLÆG OG FORSLAG TIL LOKALPLAN 441 FOR RINGVEJ SYD OG KLIMATILPASNING AF MIDTBYEN

MILJØRAPPORT FOR RINGVEJ SYD ETAPE 2 OG 3, HORSENS

MILJØVURDERING AF FORSLAG TIL KOMMUNEPLANTILLÆG OG FORSLAG TIL LOKALPLAN 411 FOR RINGVEJ SYD OG KLIMATILPASNING AF MIDTBYEN

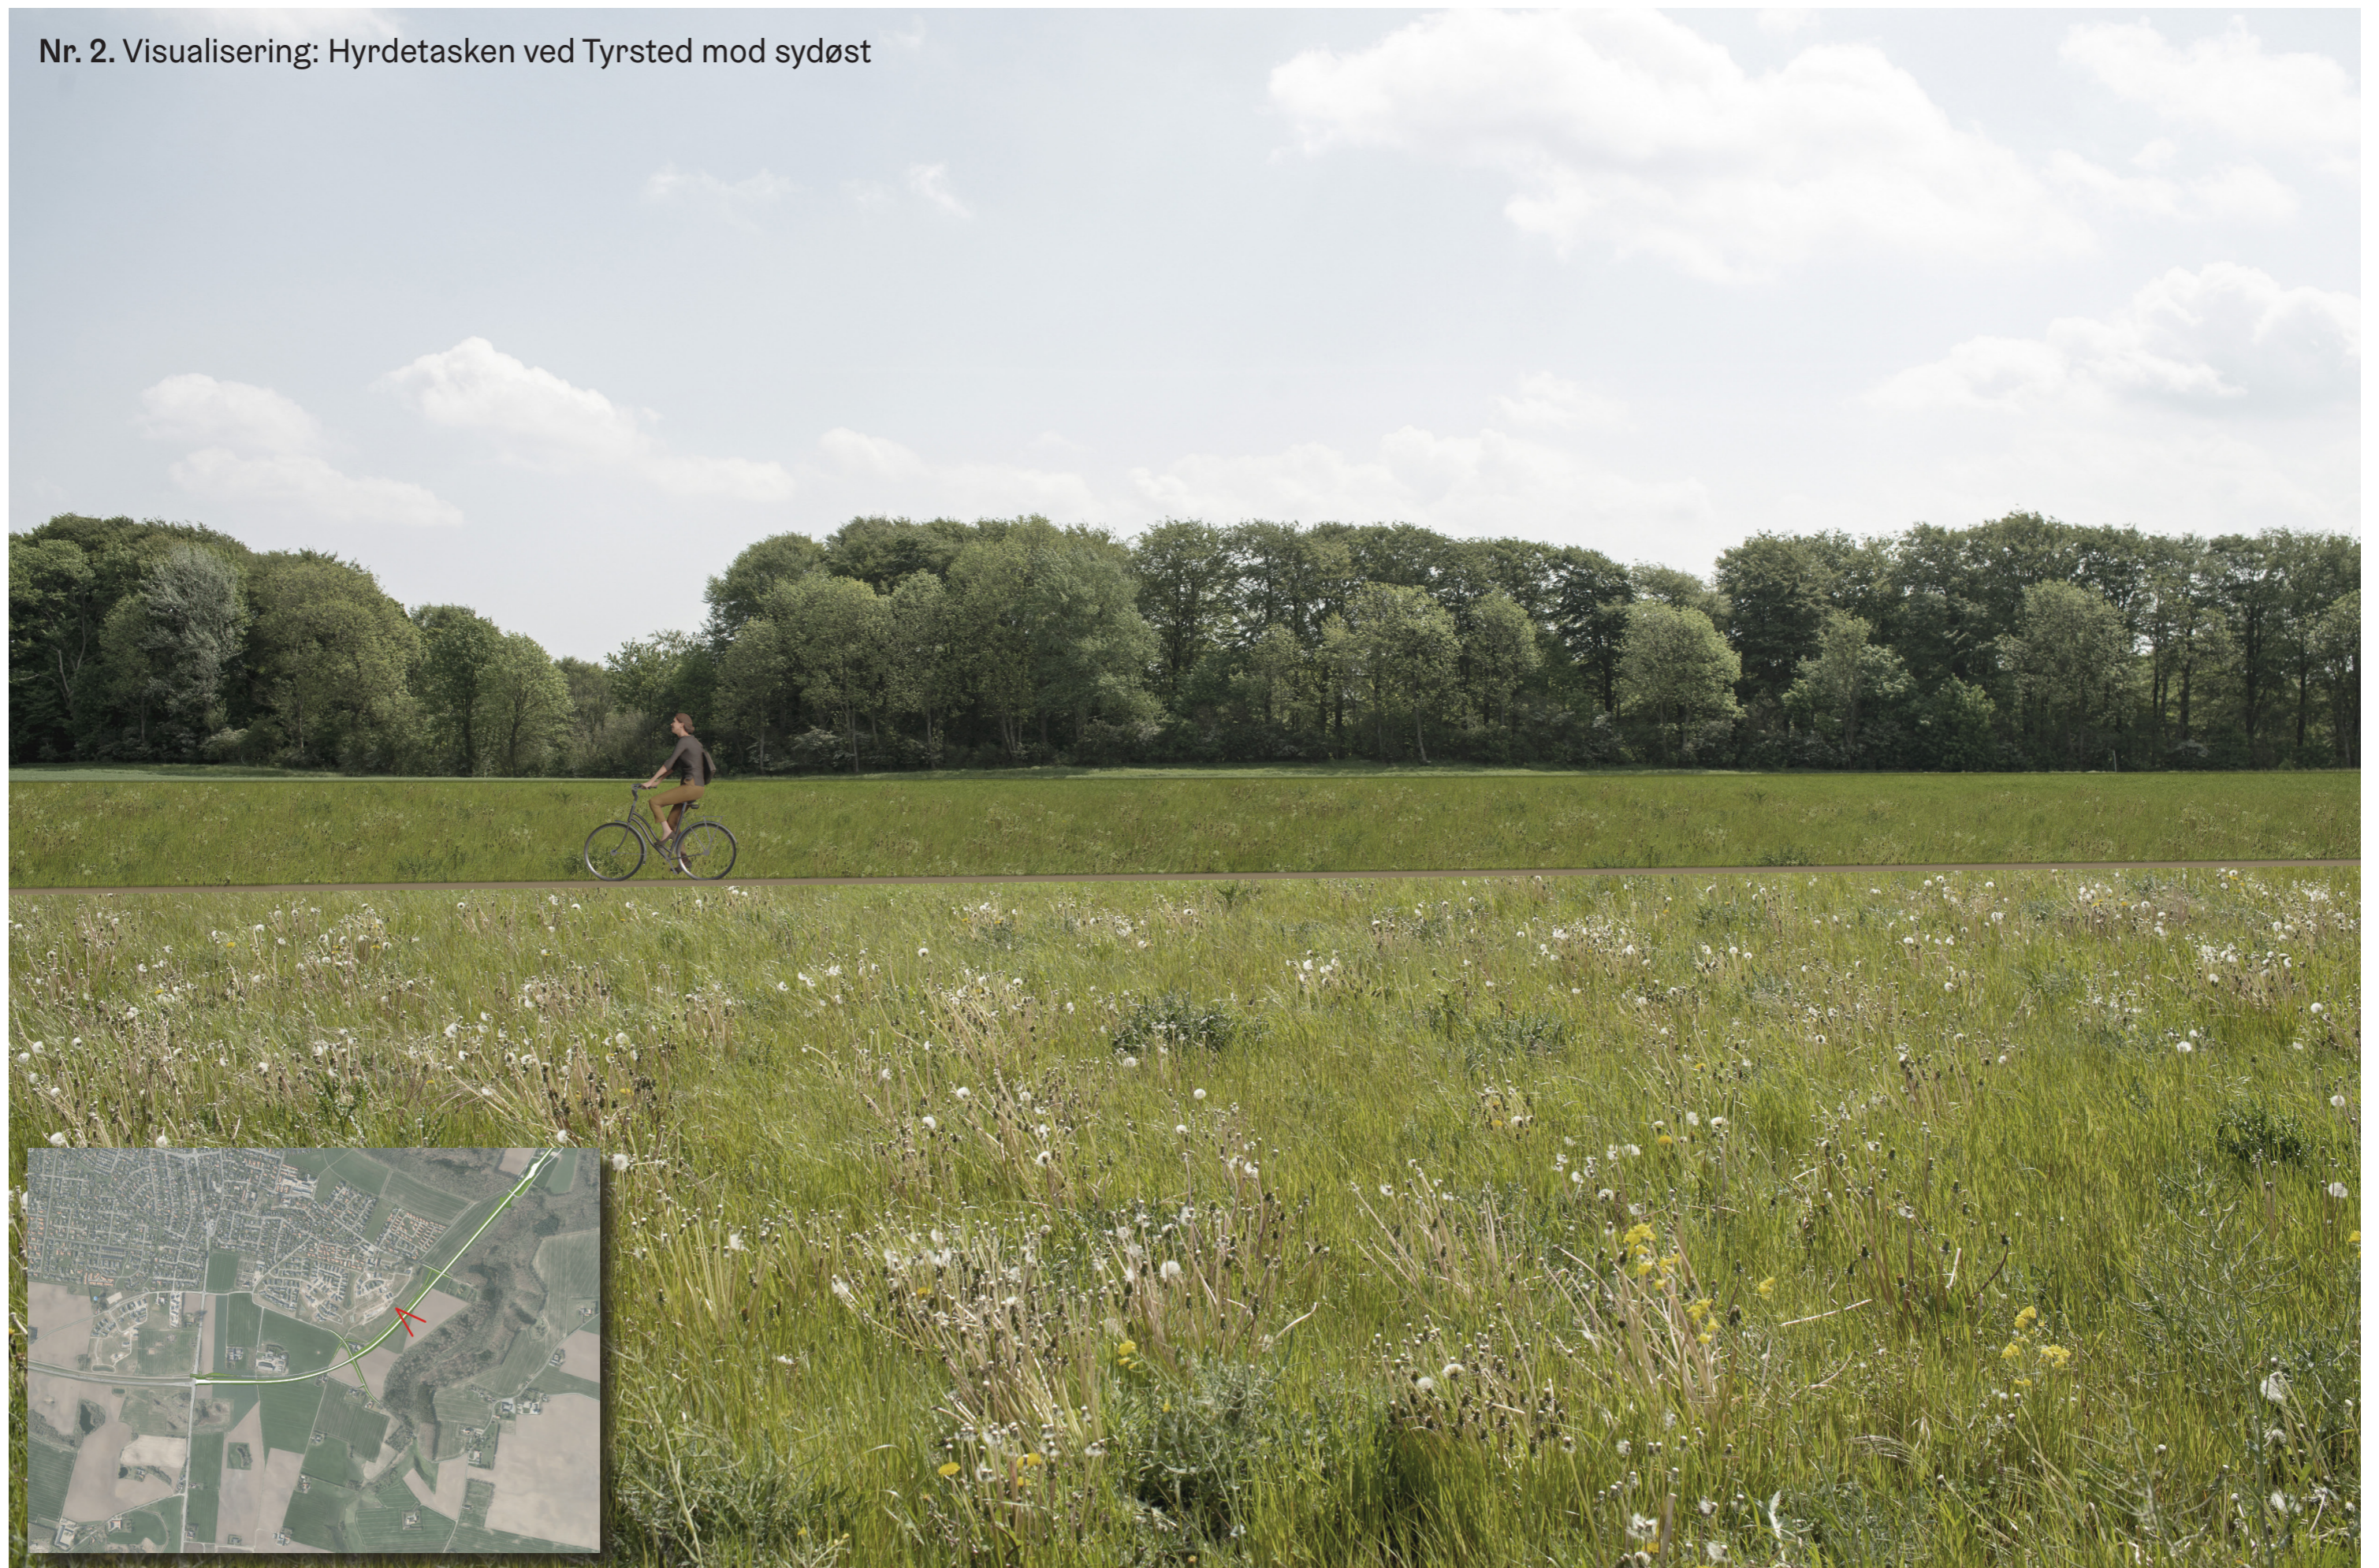
Nr. 2. Visualisering: Hyrdetasken ved Tyrsted mod sydøst

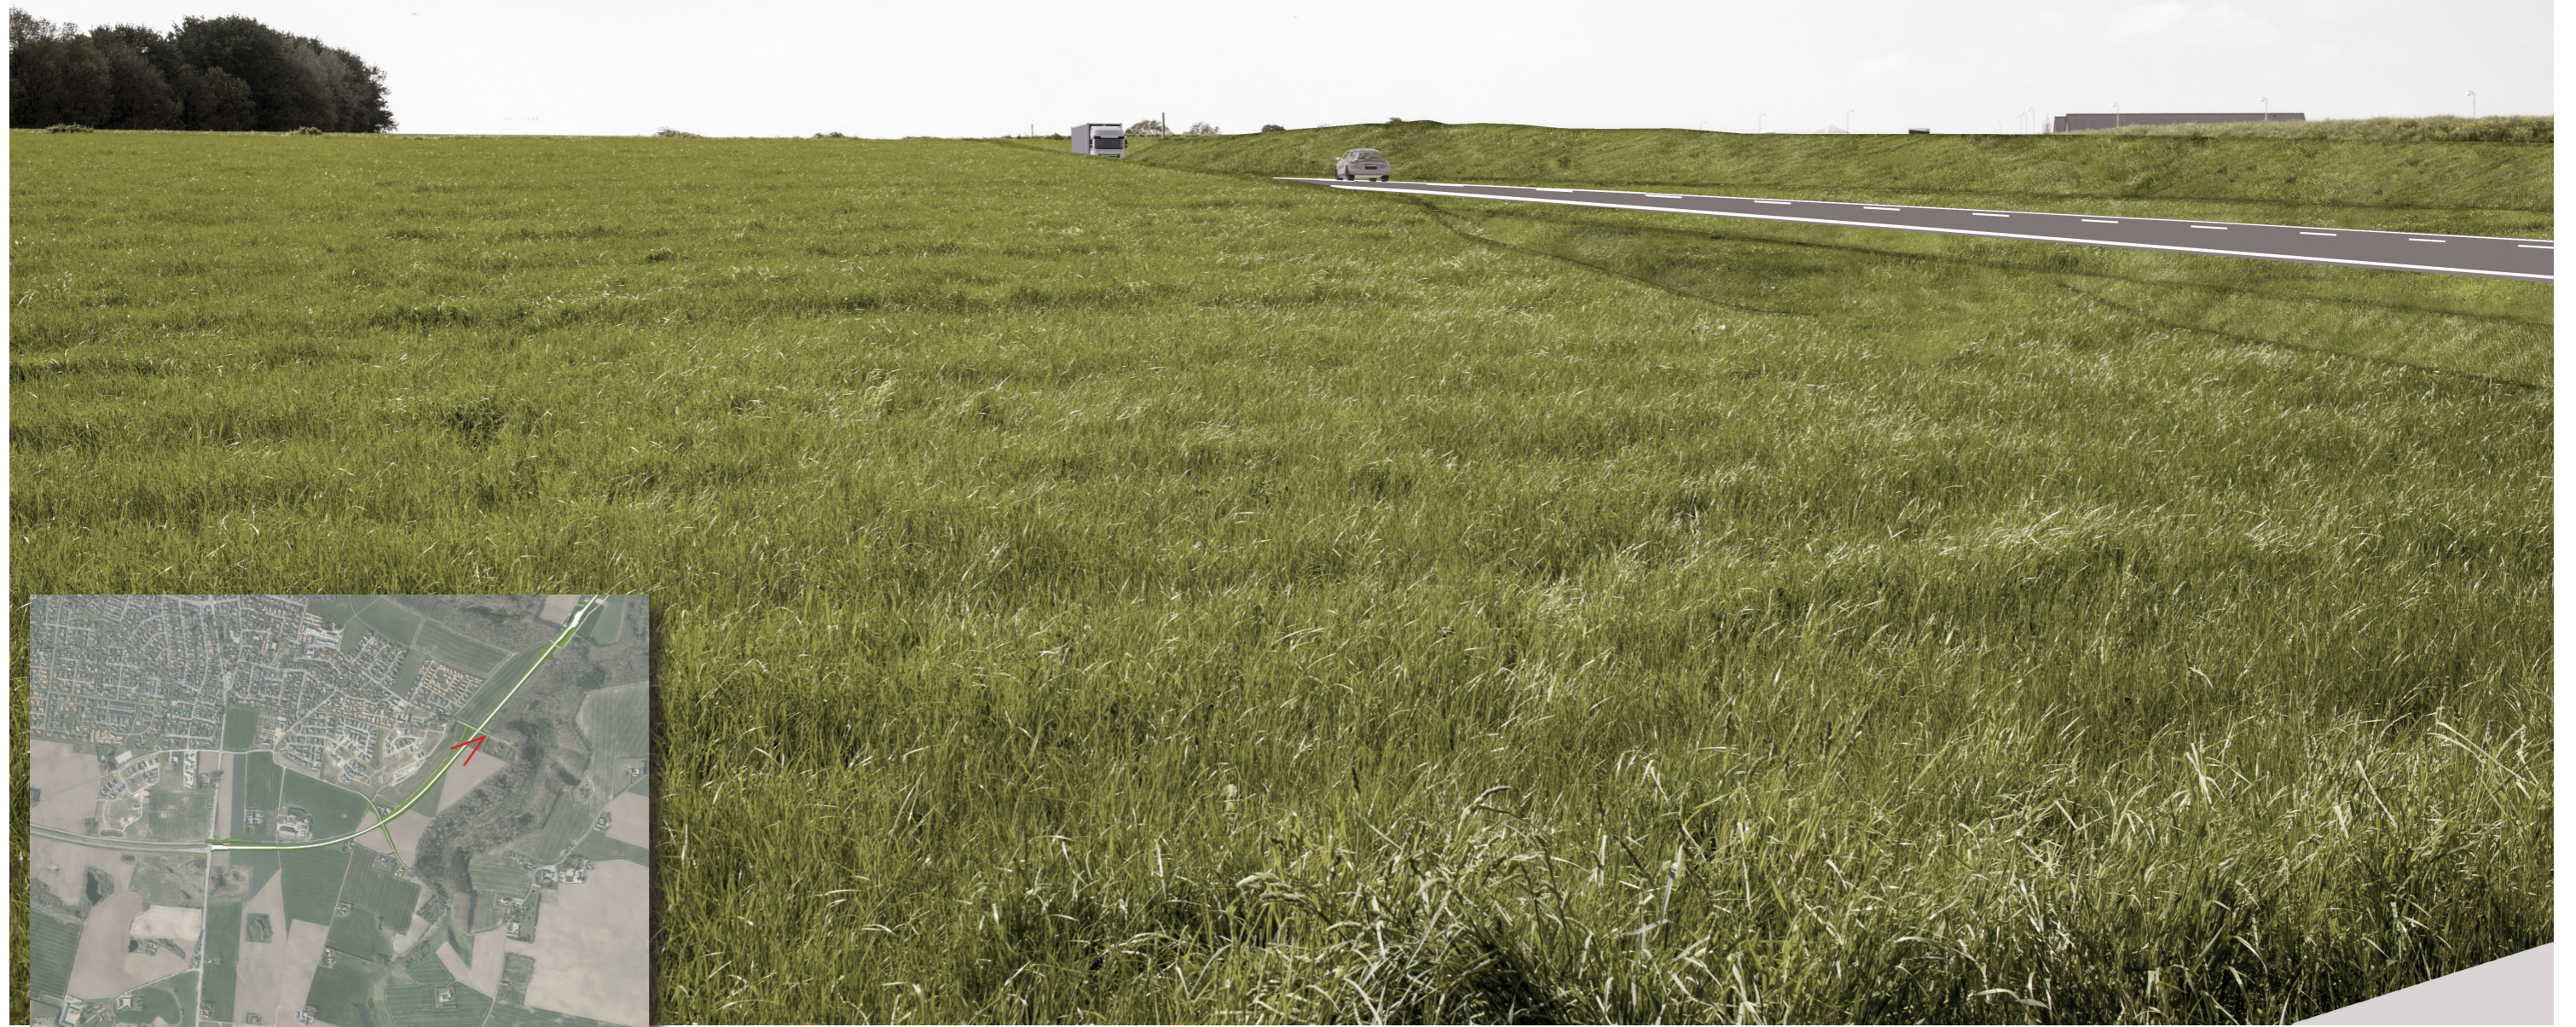
Nr. 3. Visualisering: Nordrevej ved Tyrsted mod sydvest

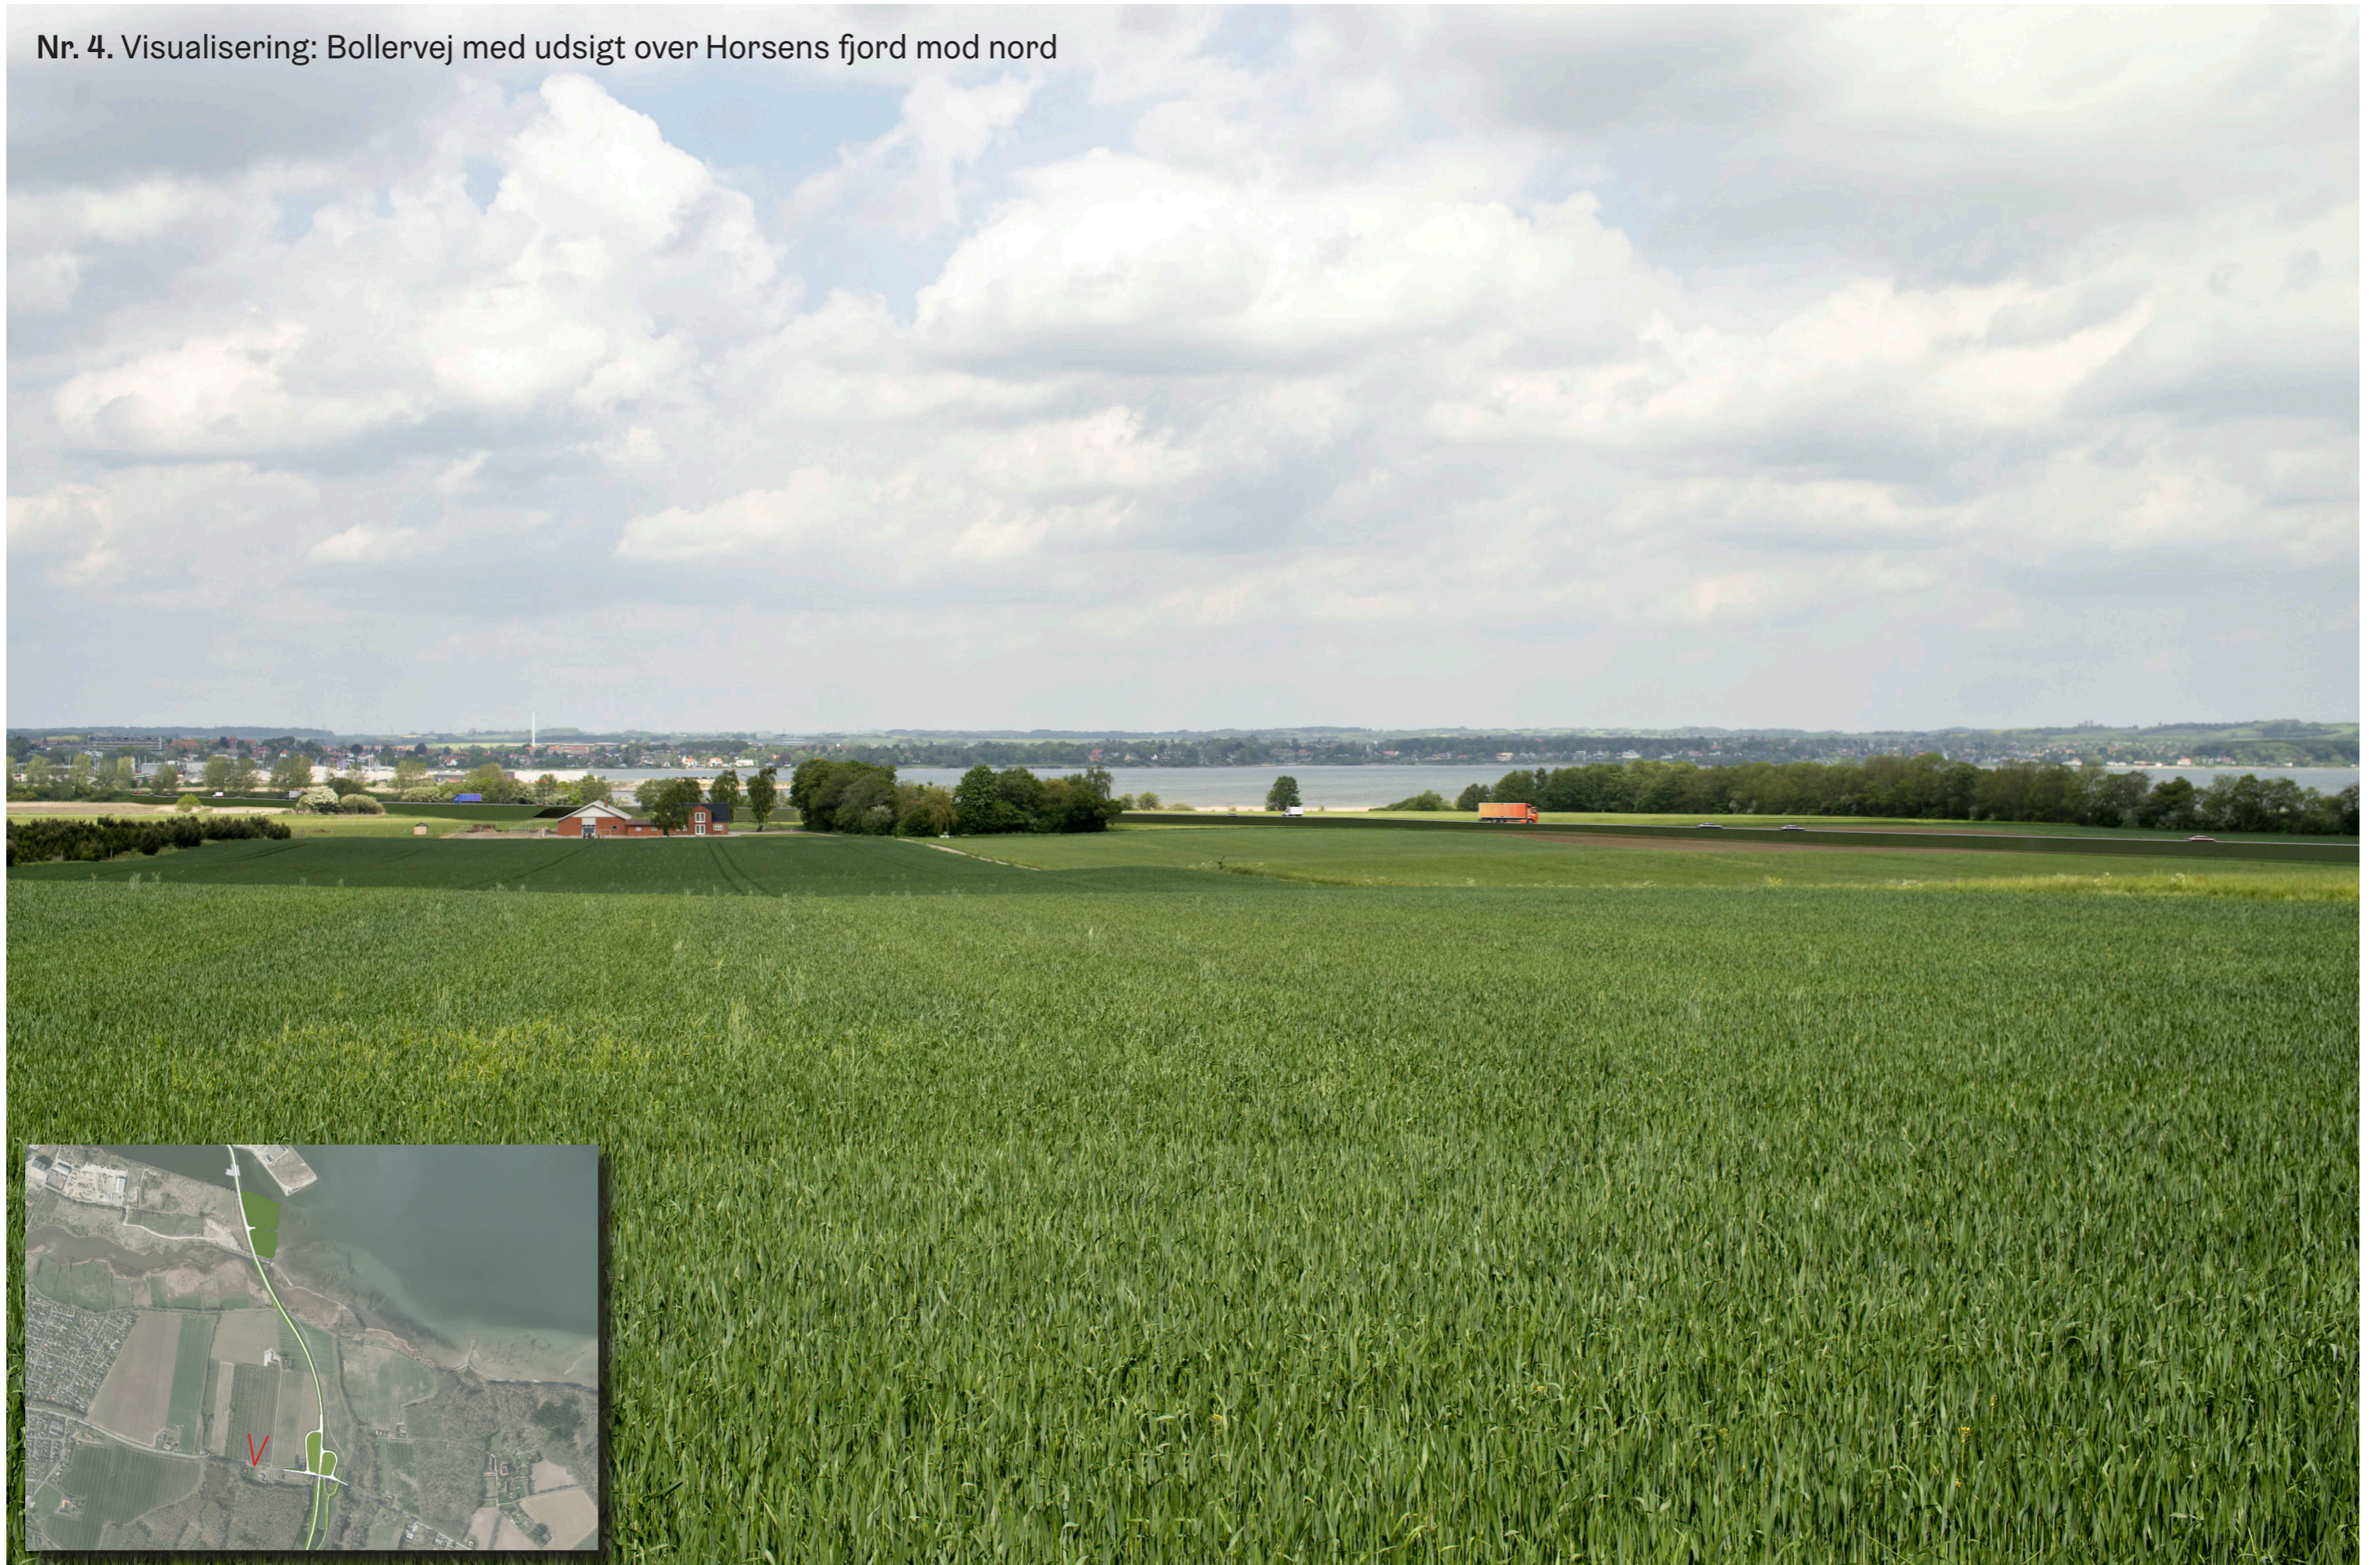
Nr. 4. Visualisering: Bollervej med udsigt over Horsens fjord mod nord

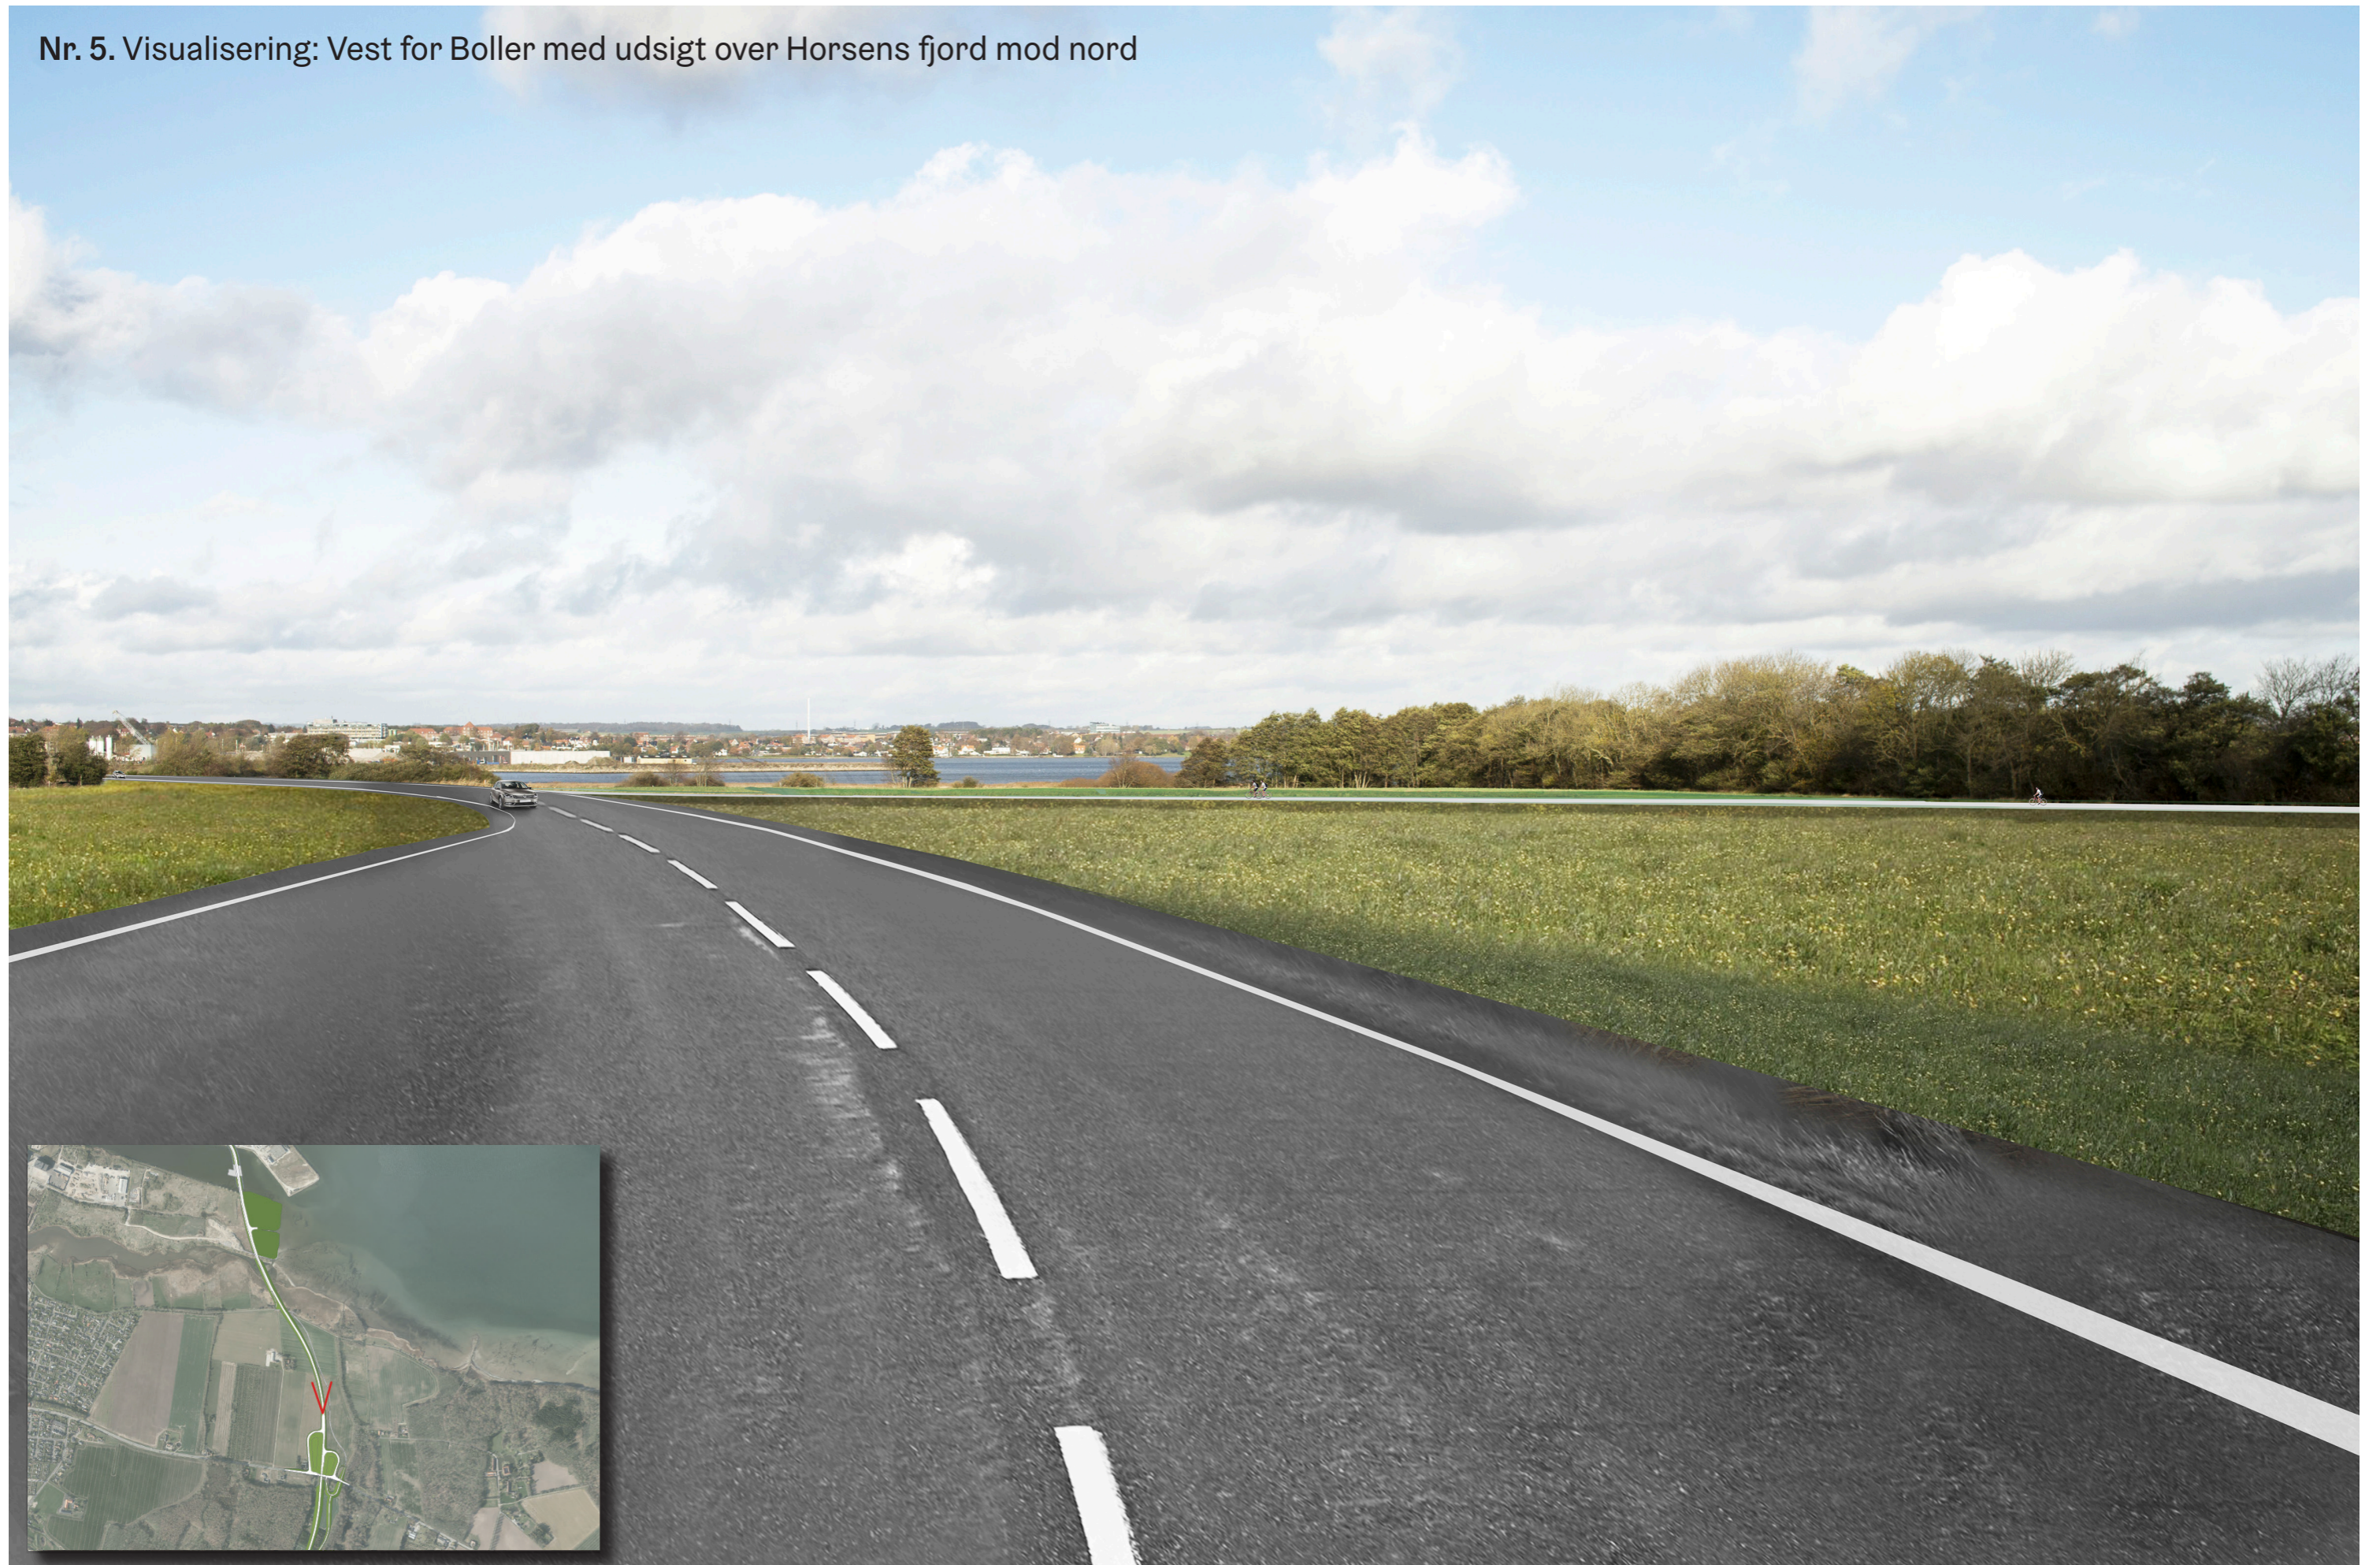
Nr. 5. Visualisering: Vest for Boller med udsigt over Horsens fjord mod nord

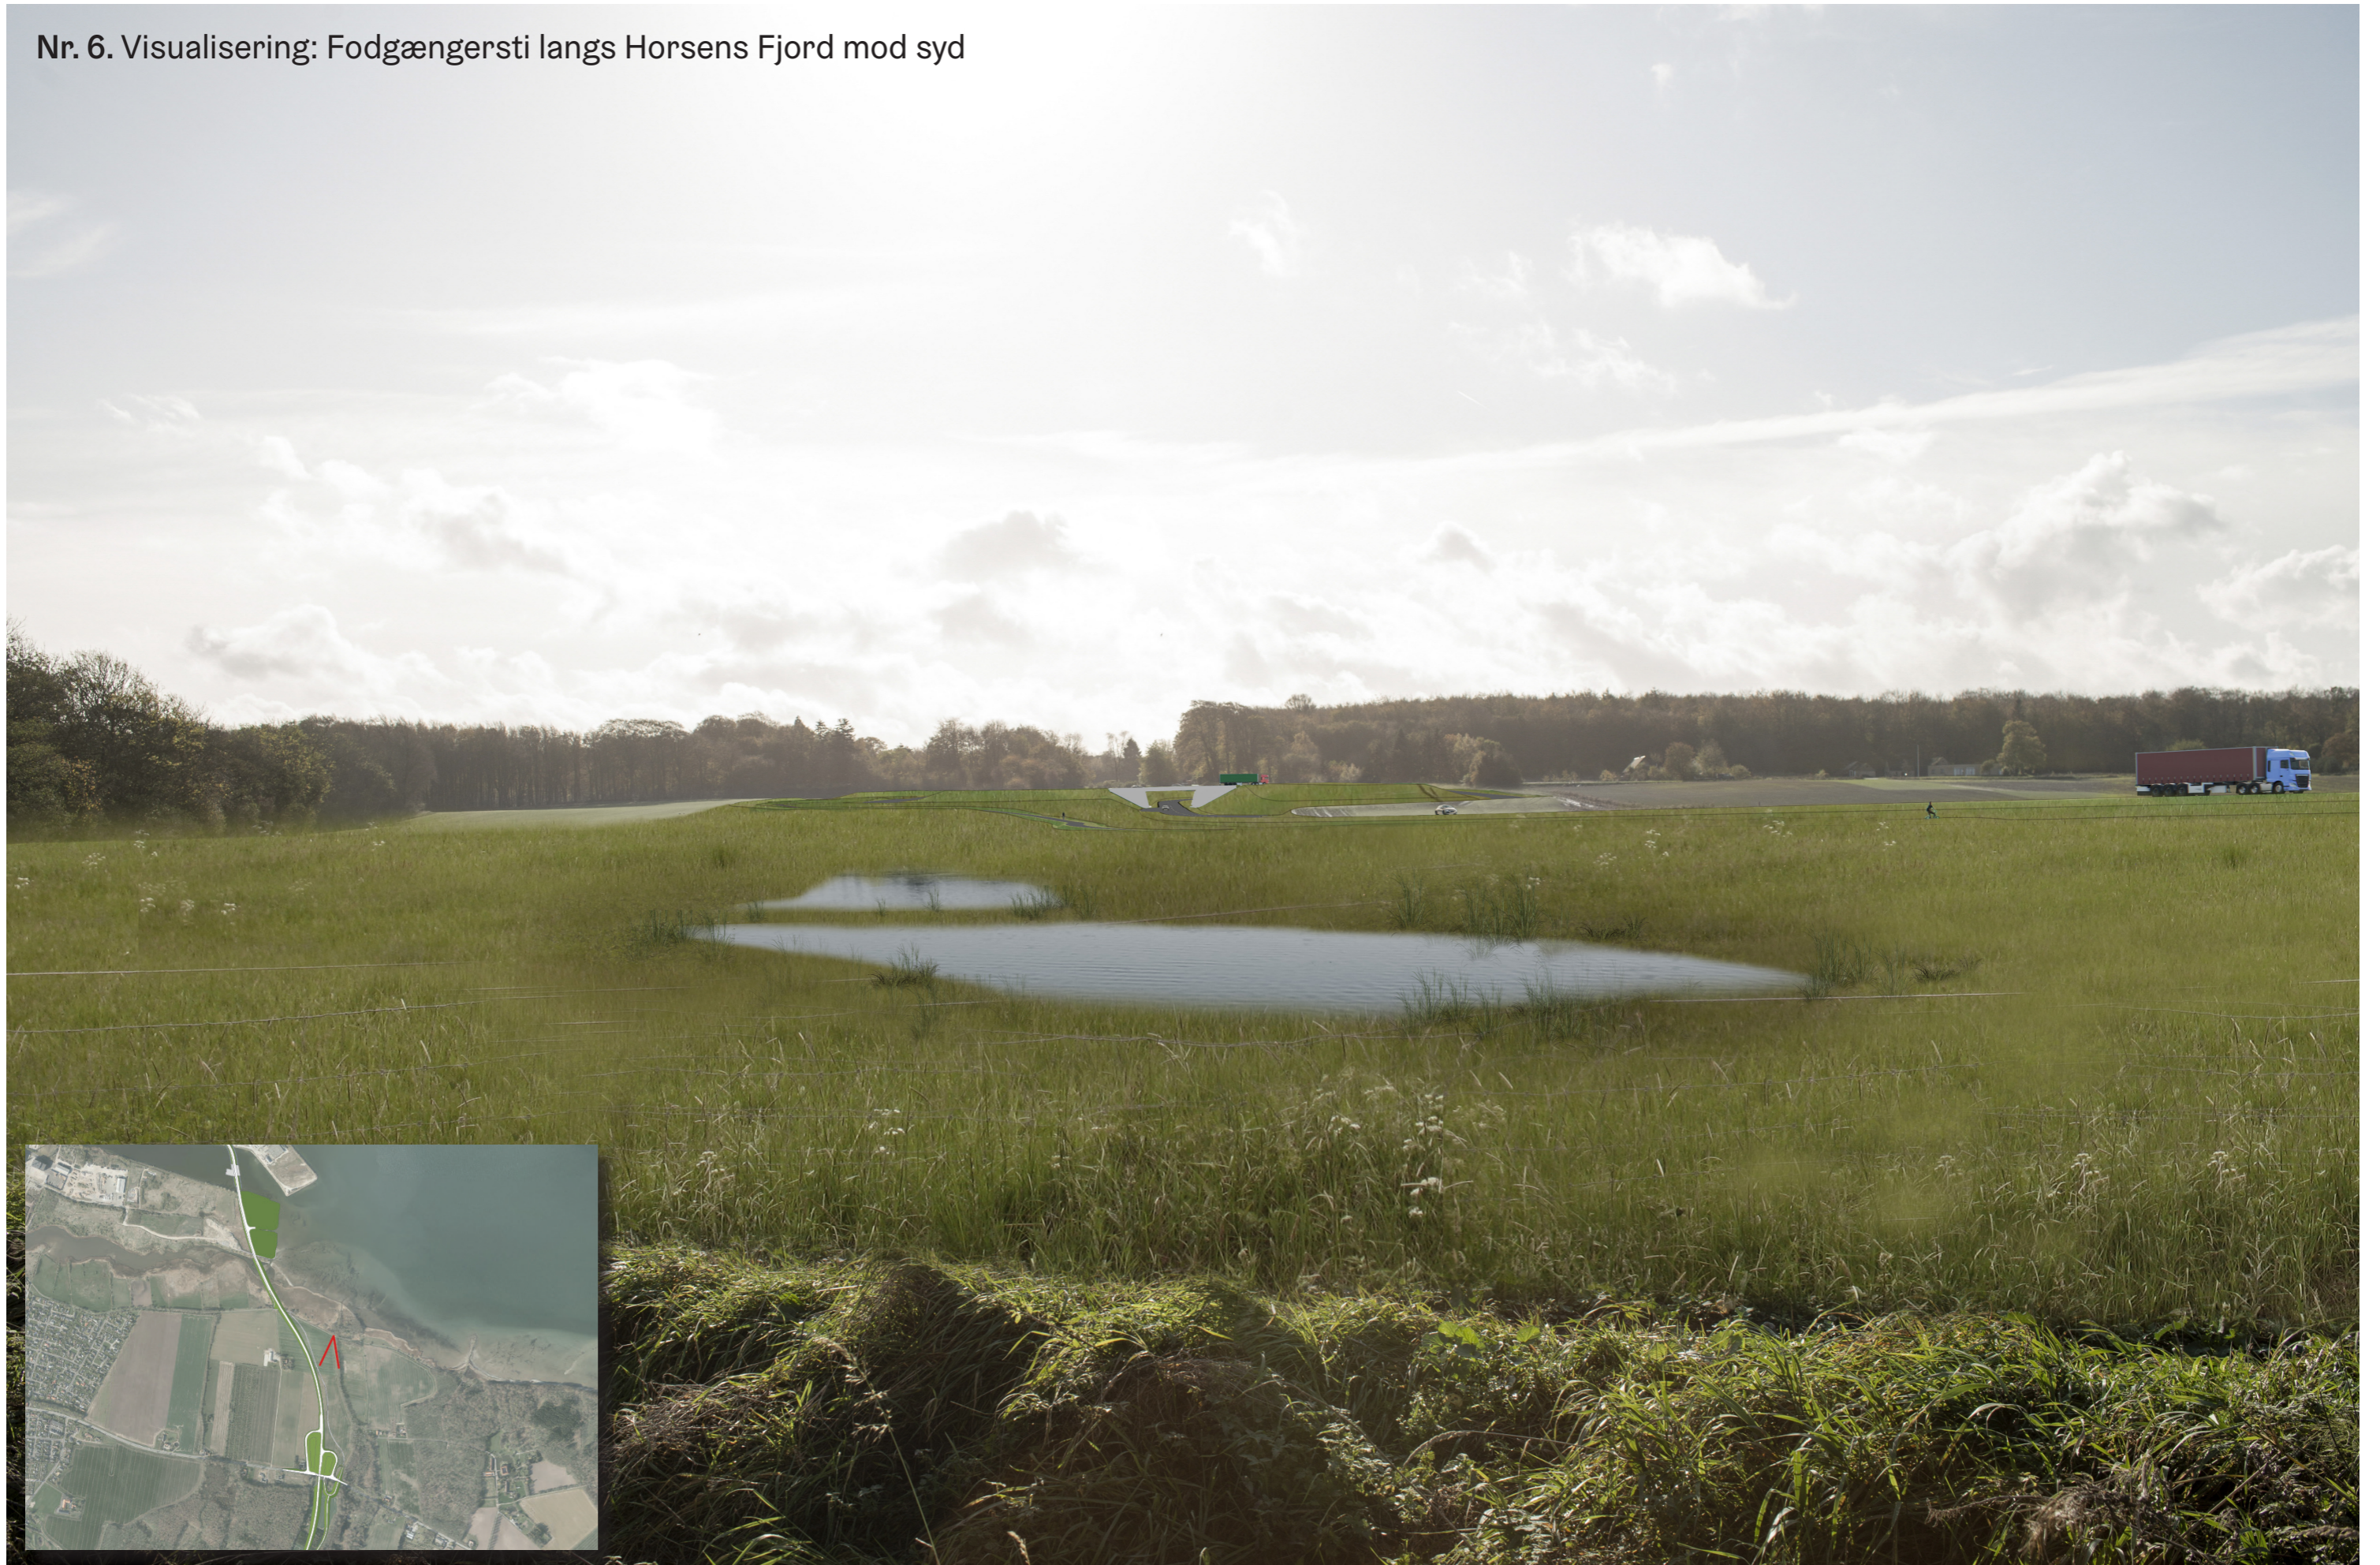
Nr. 6. Visualisering: Fodgængersti langs Horsens Fjord mod syd

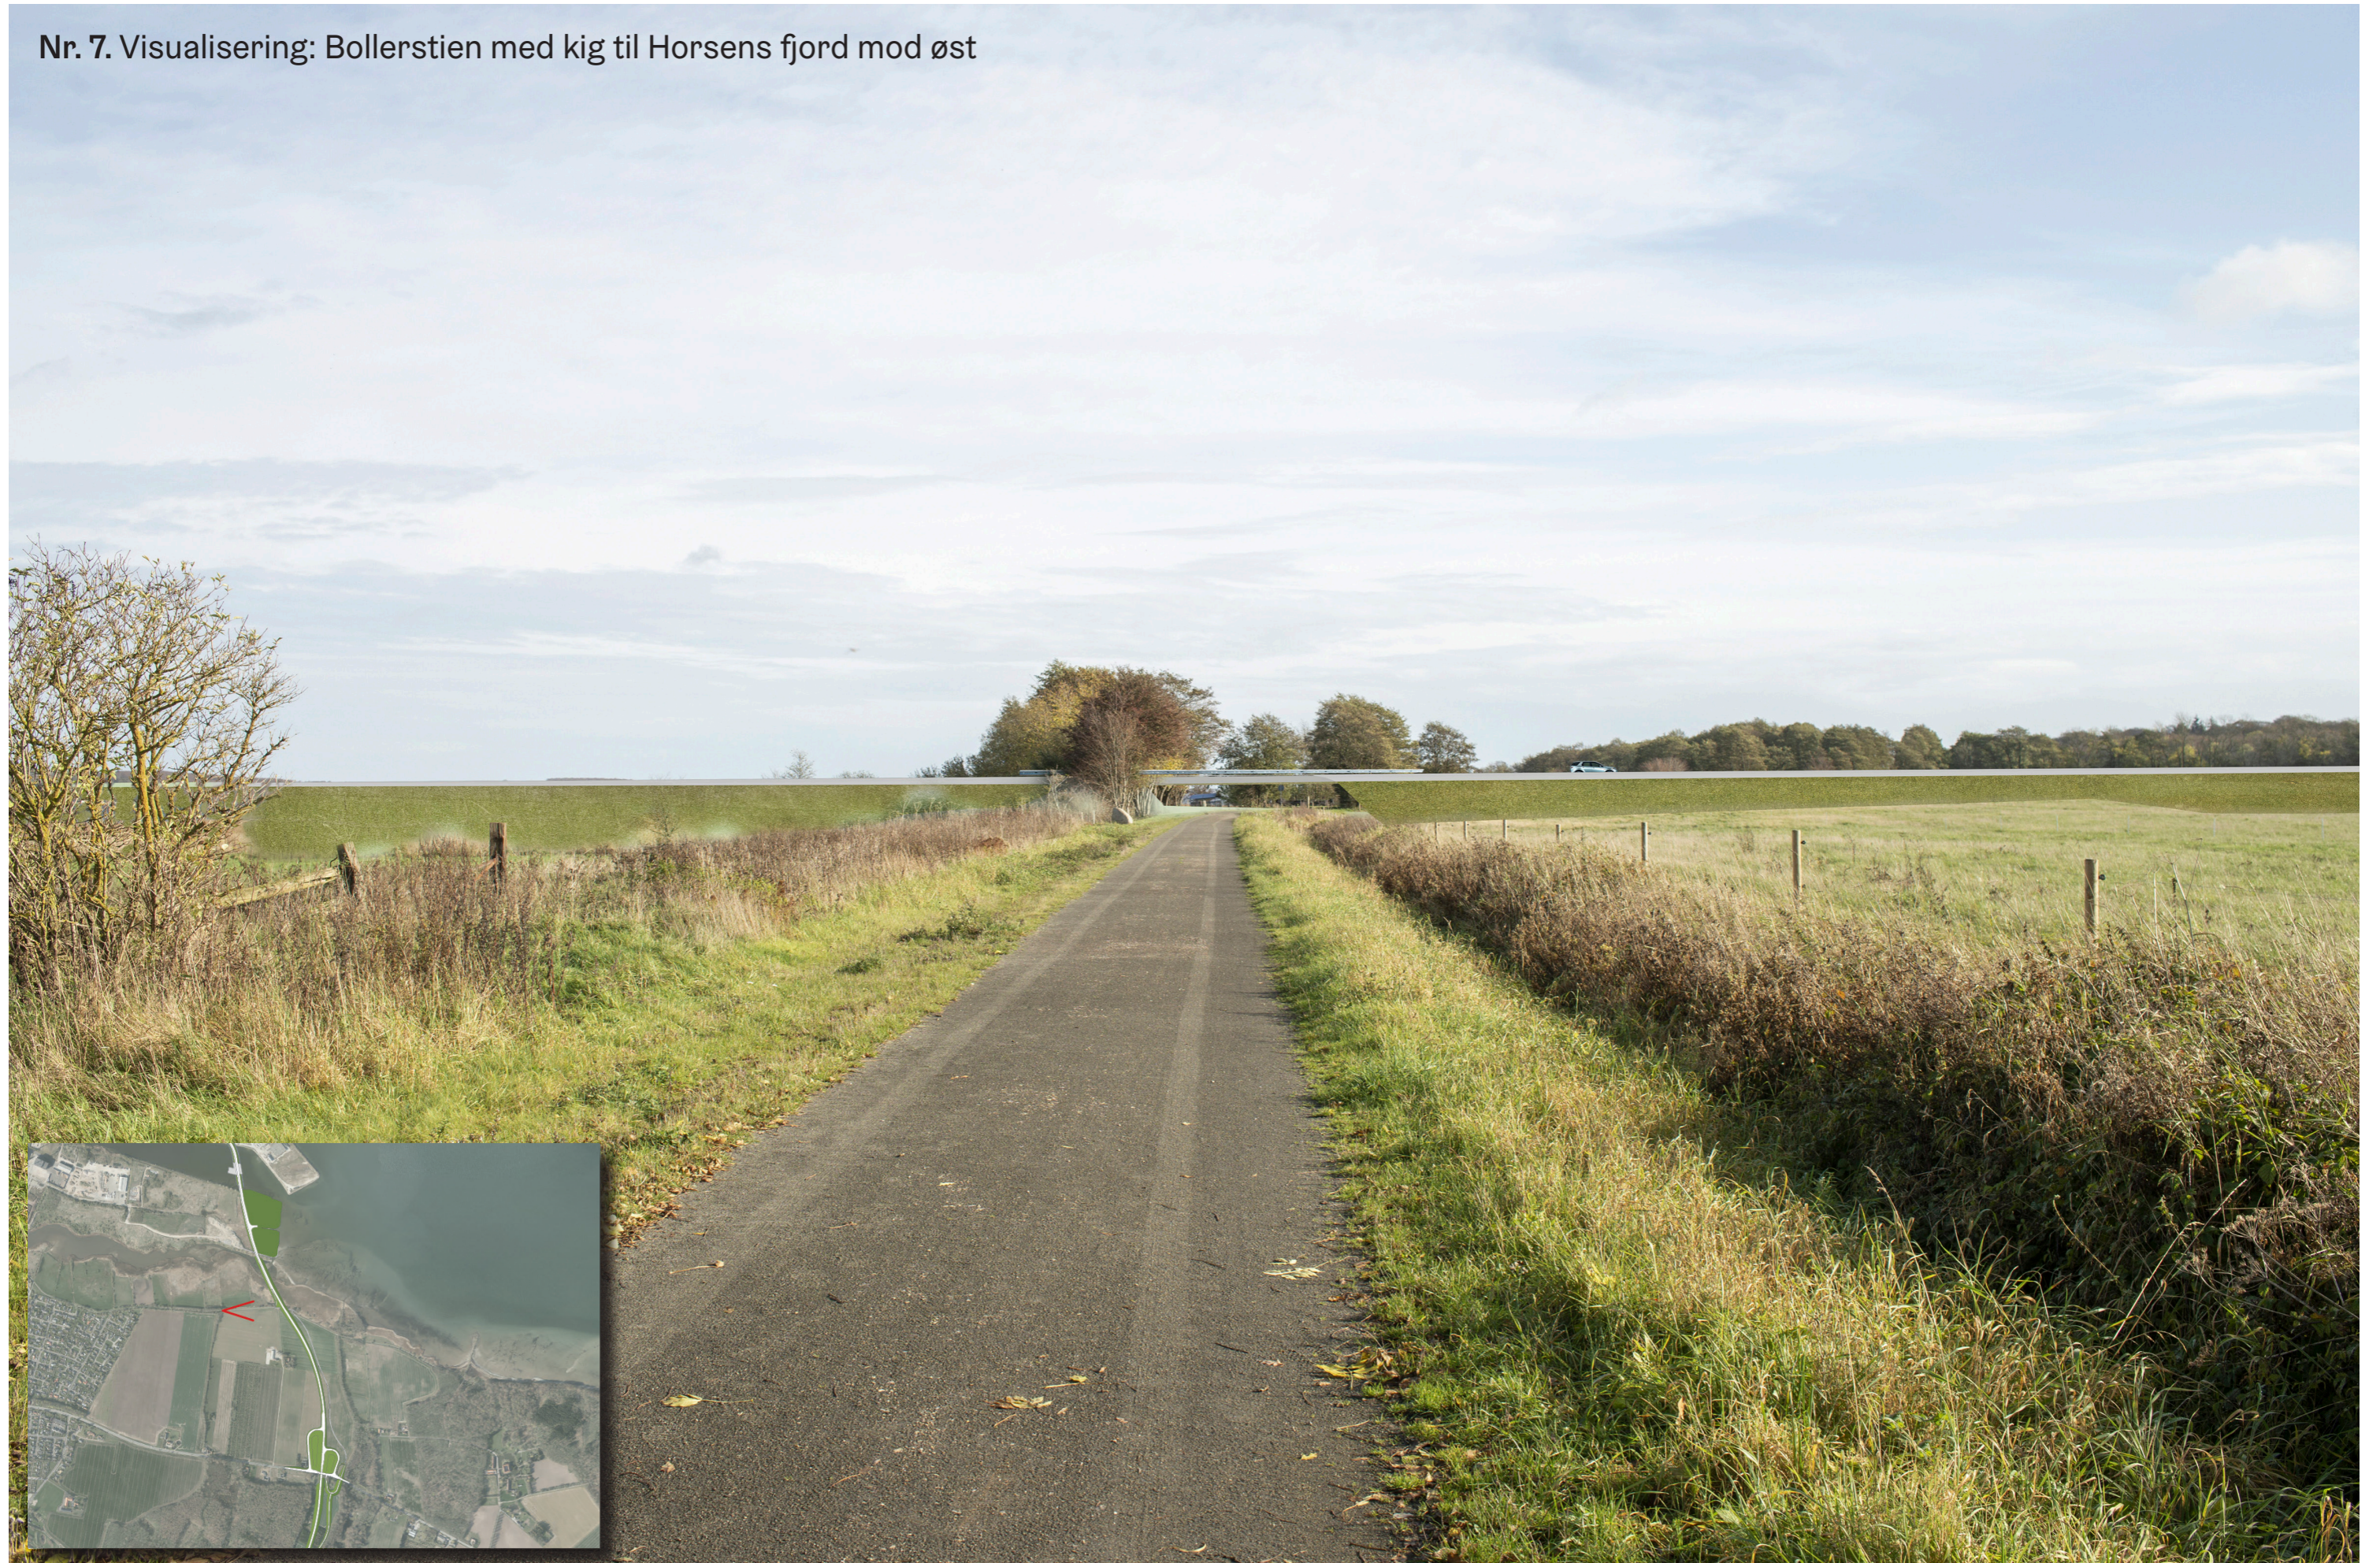
Nr. 7. Visualisering: Bollerstien med kig til Horsens fjord mod øst
