MILJØVURDERING AF FORSLAG TIL KOMMUNEPLANTILLÆG OG FORSLAG TIL LOKALPLAN 441 FOR RINGVEJ SYD OG KLIMATILPASNING AF MIDTBYEN

MILJØRAPPORT FOR RINGVEJ SYD ETAPE 2 OG 3, HORSENS

MILJØVURDERING AF FORSLAG TIL KOMMUNEPLANTILLÆG OG FORSLAG TIL LOKALPLAN 411 FOR RINGVEJ SYD OG KLIMATILPASNING AF MIDTBYEN

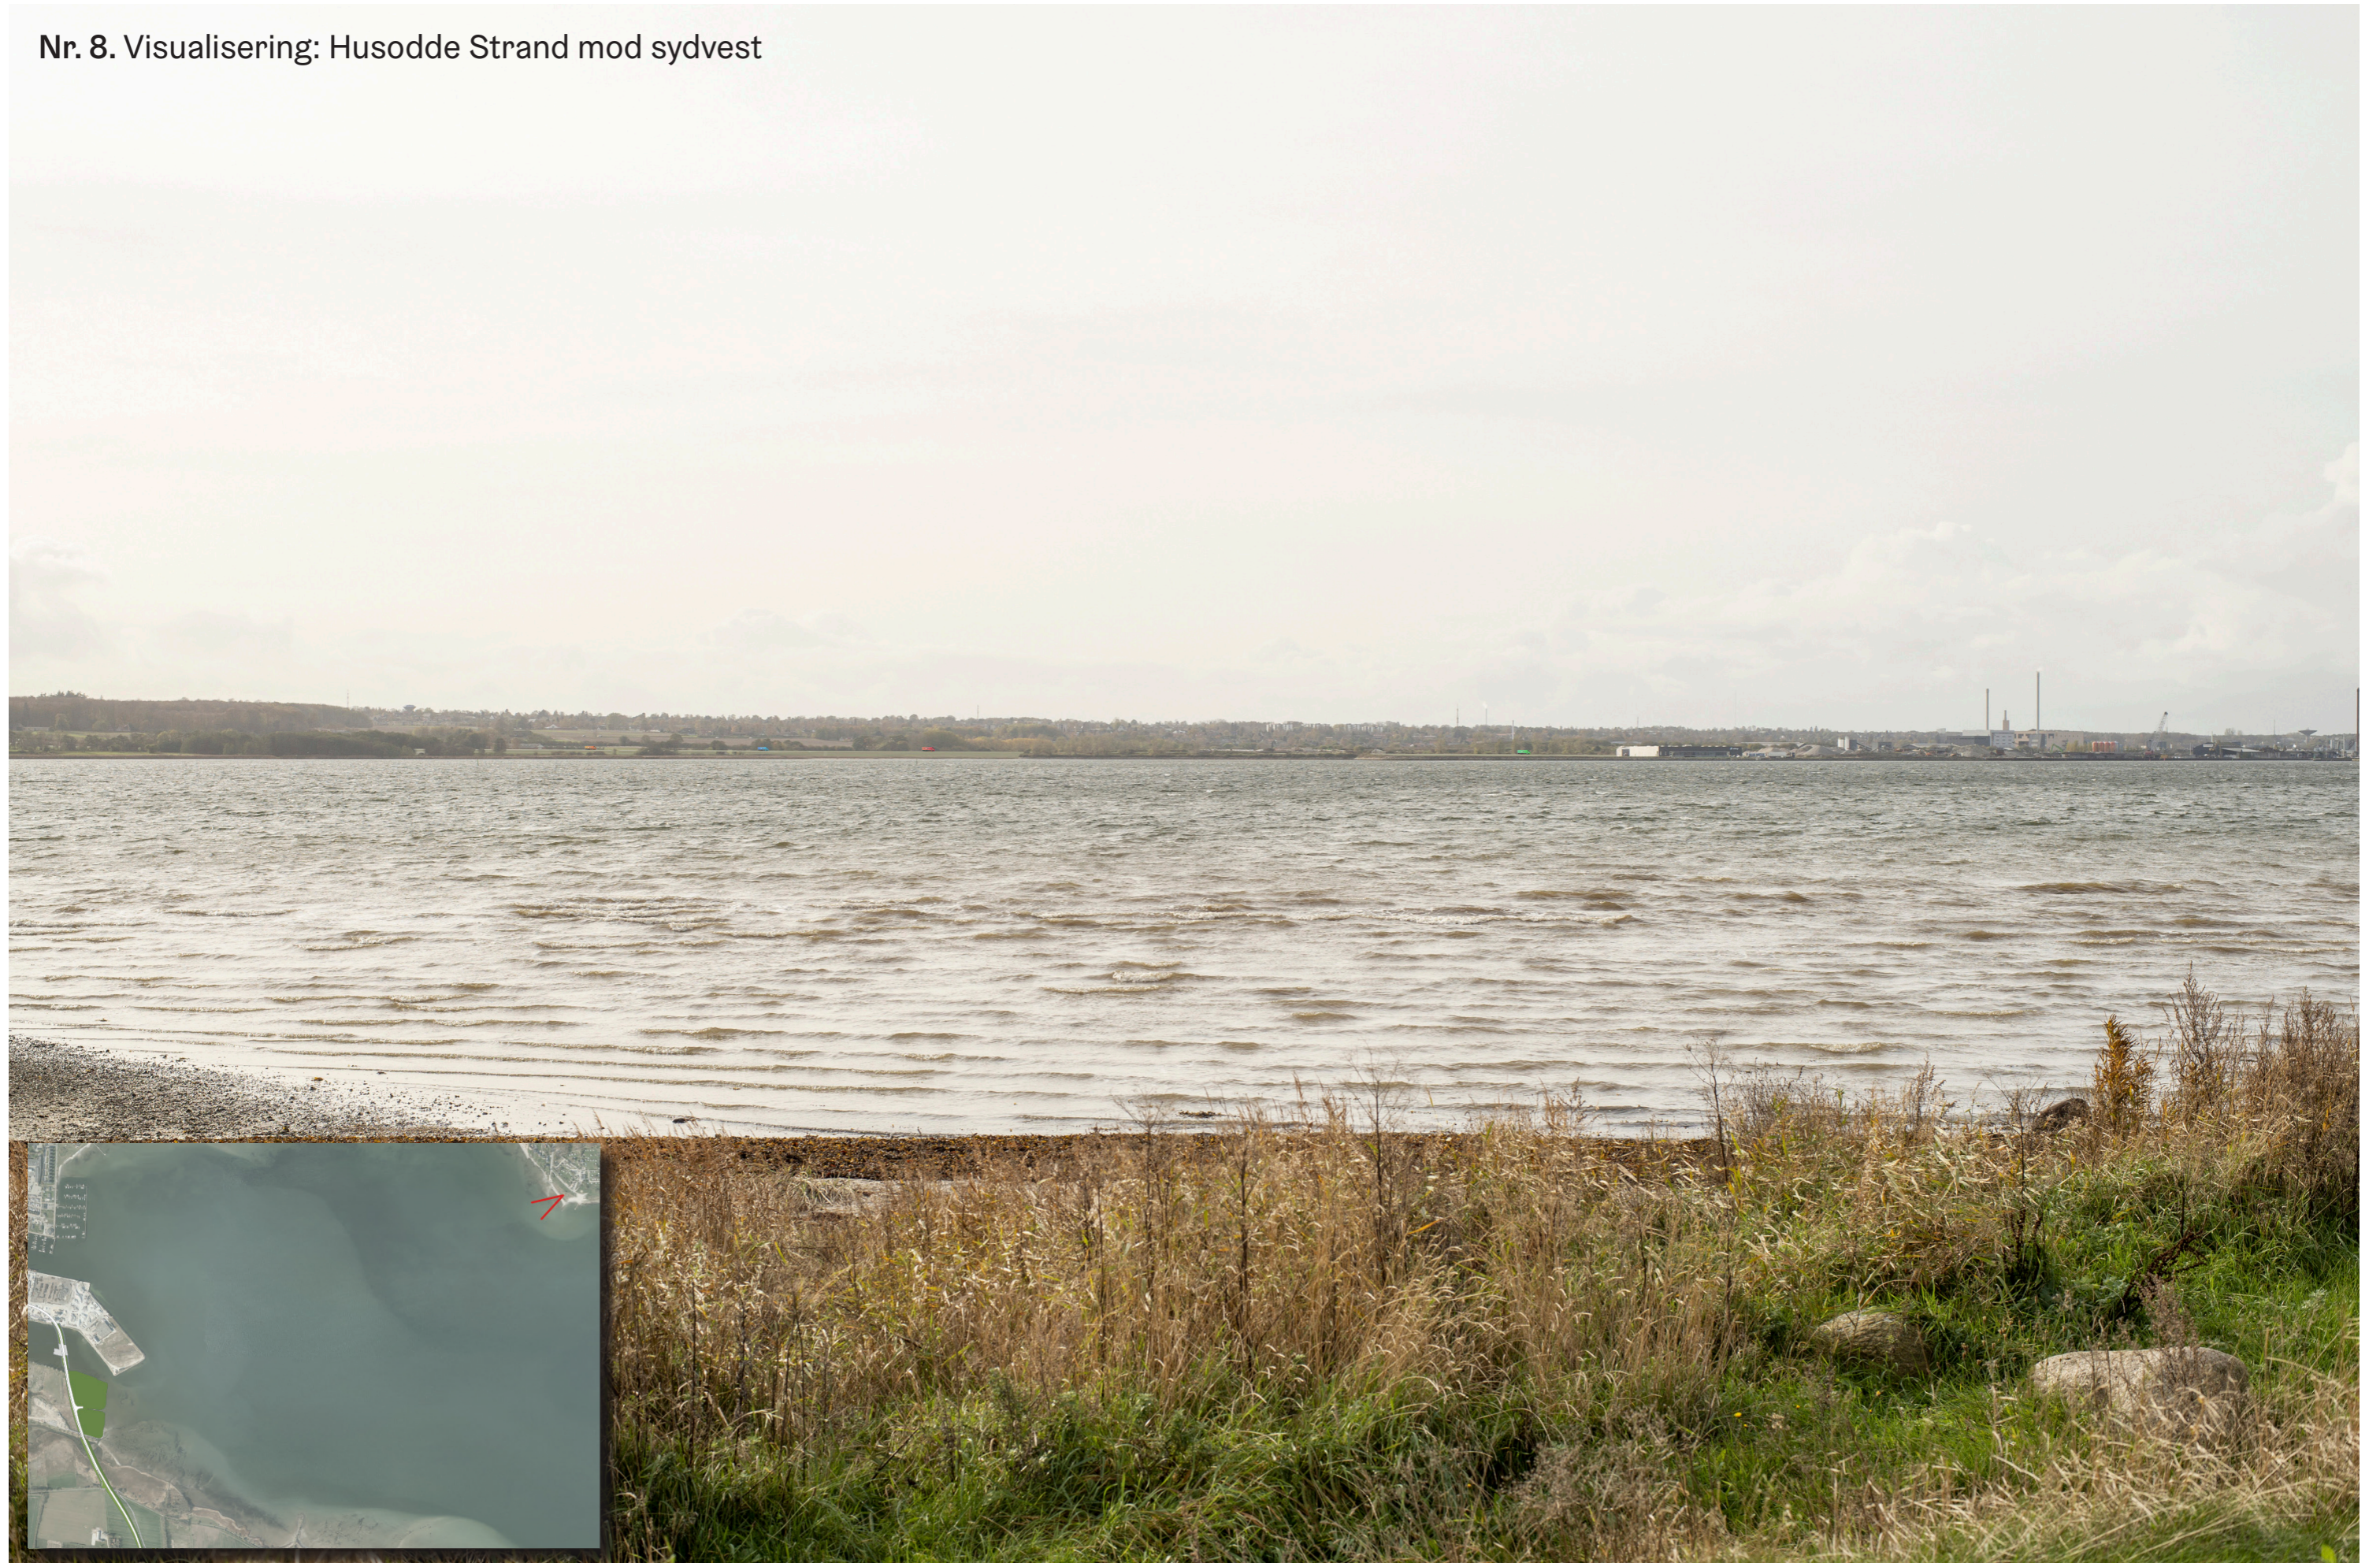
Nr. 8. Visualisering: Husodde Strand mod sydvest

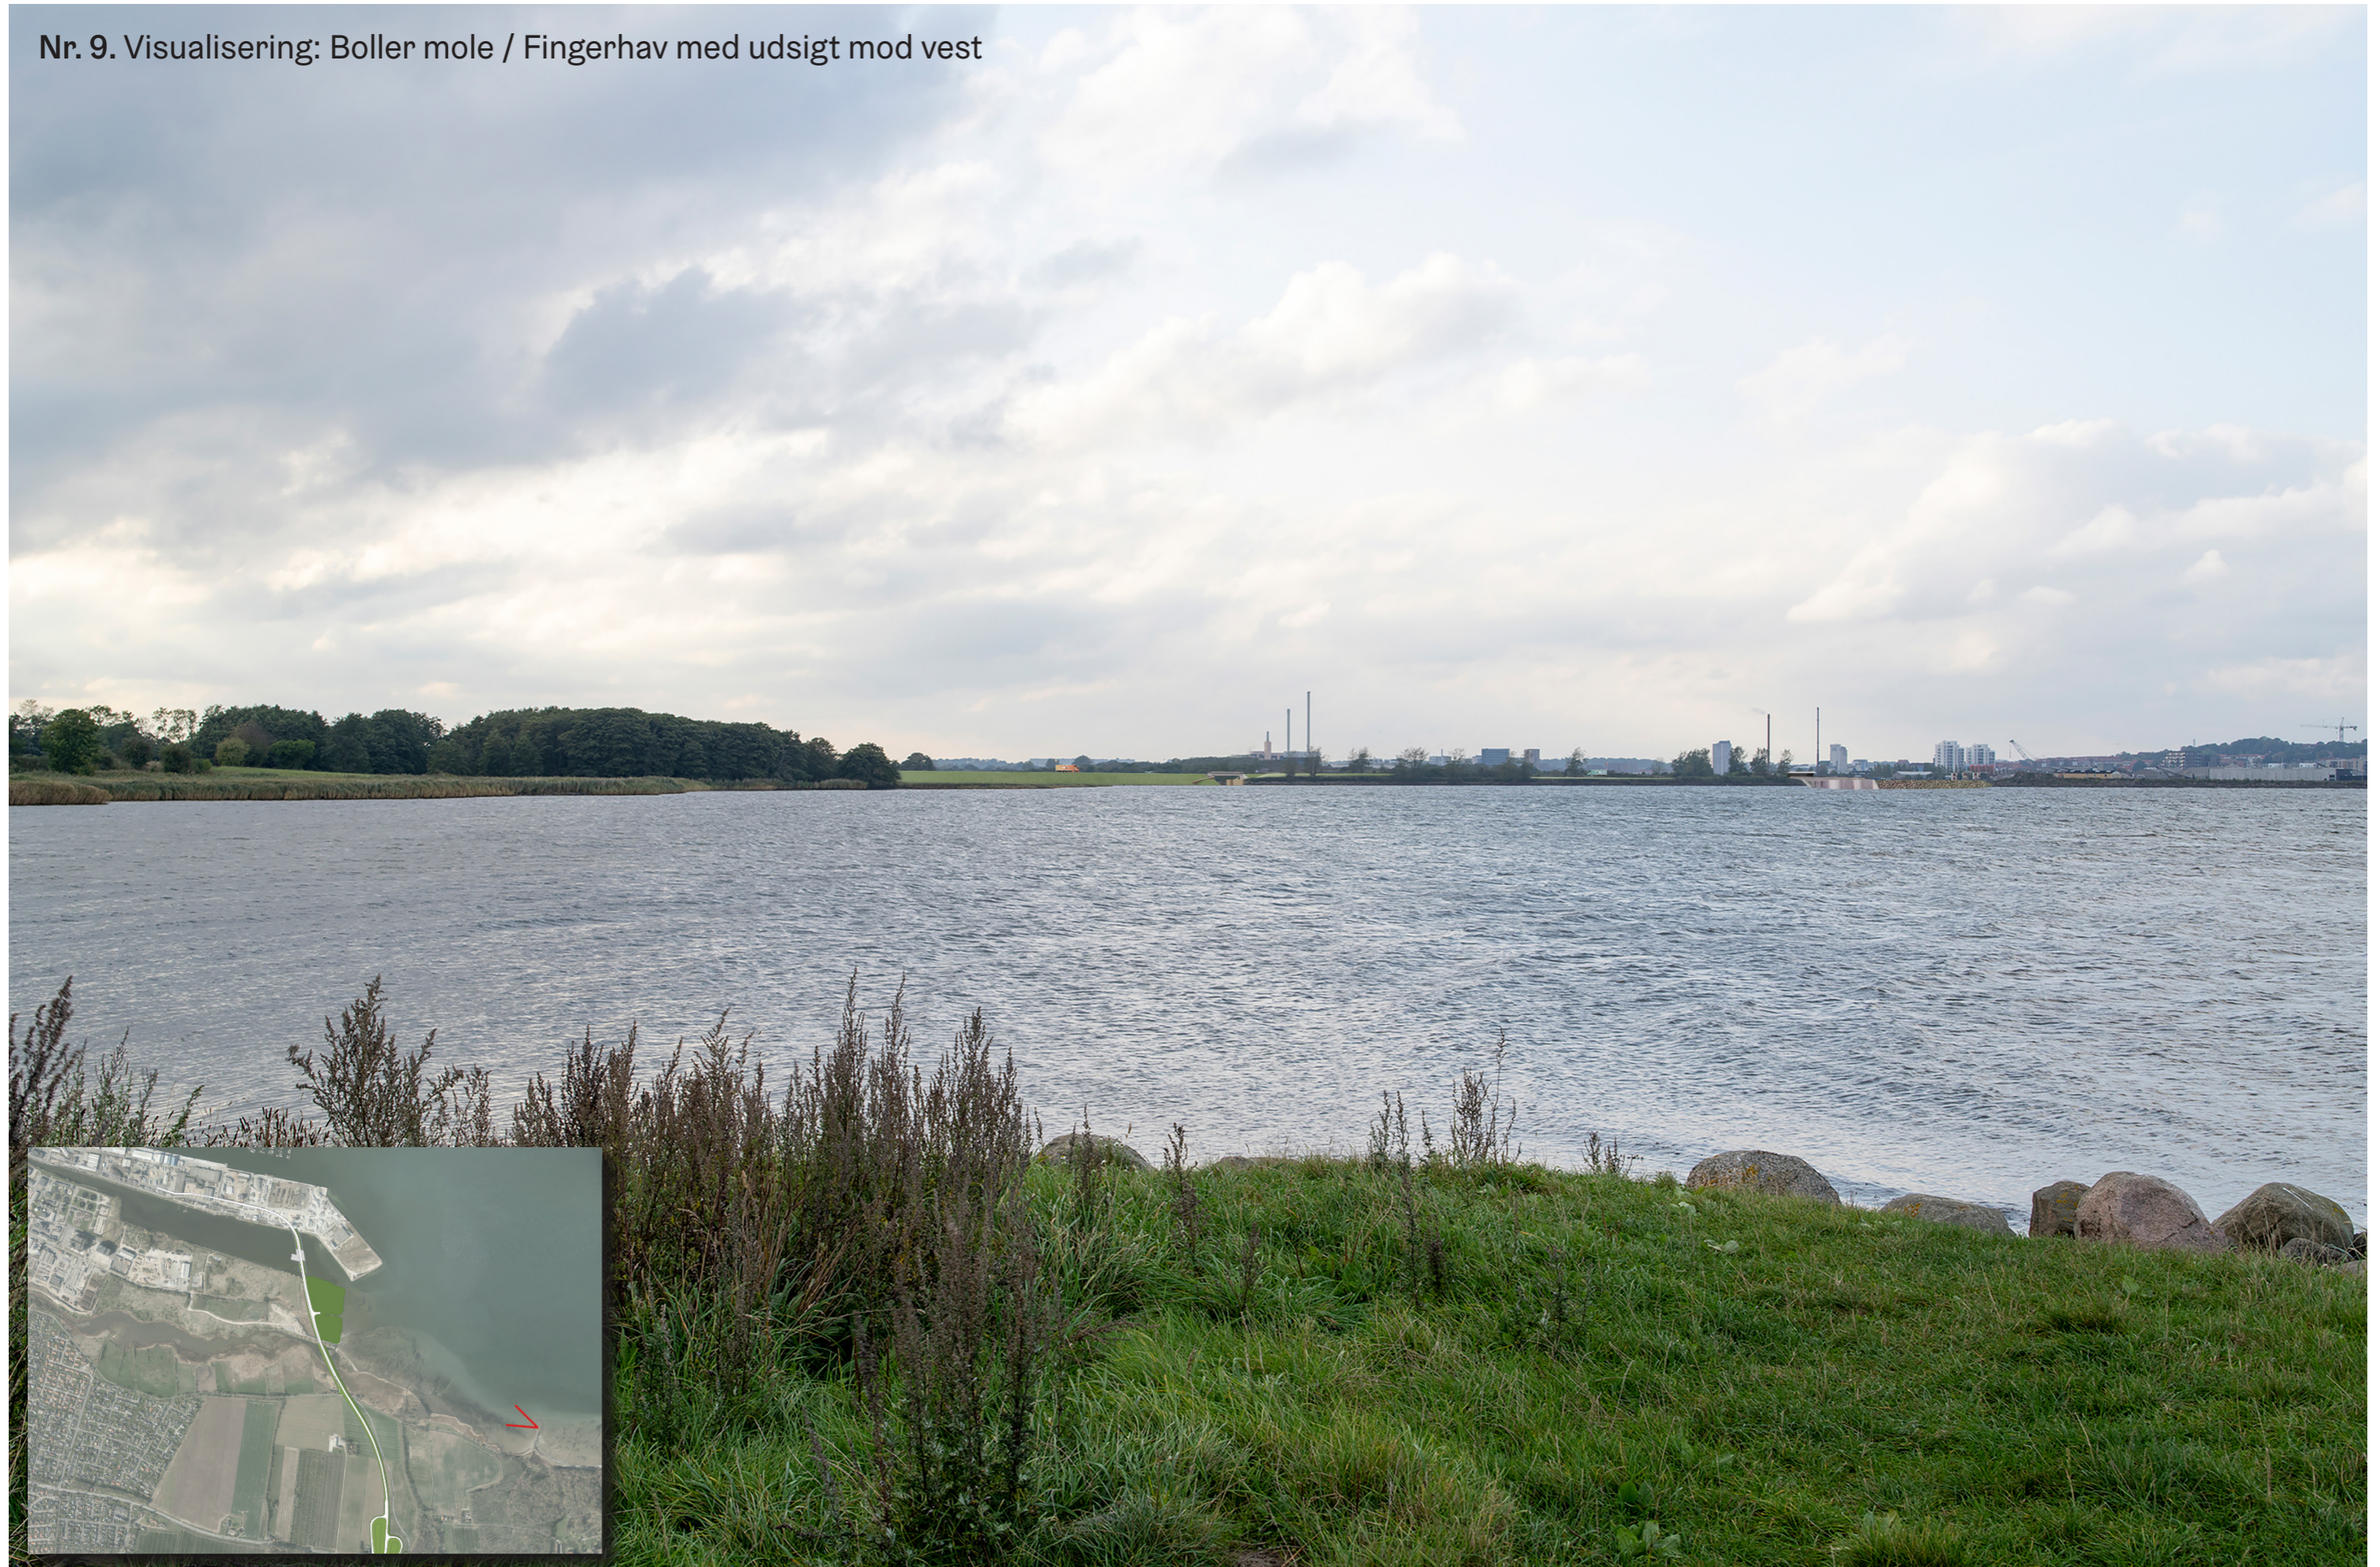
Nr. 9. Visualisering: Boller mole / Fingerhav med udsigt mod vest

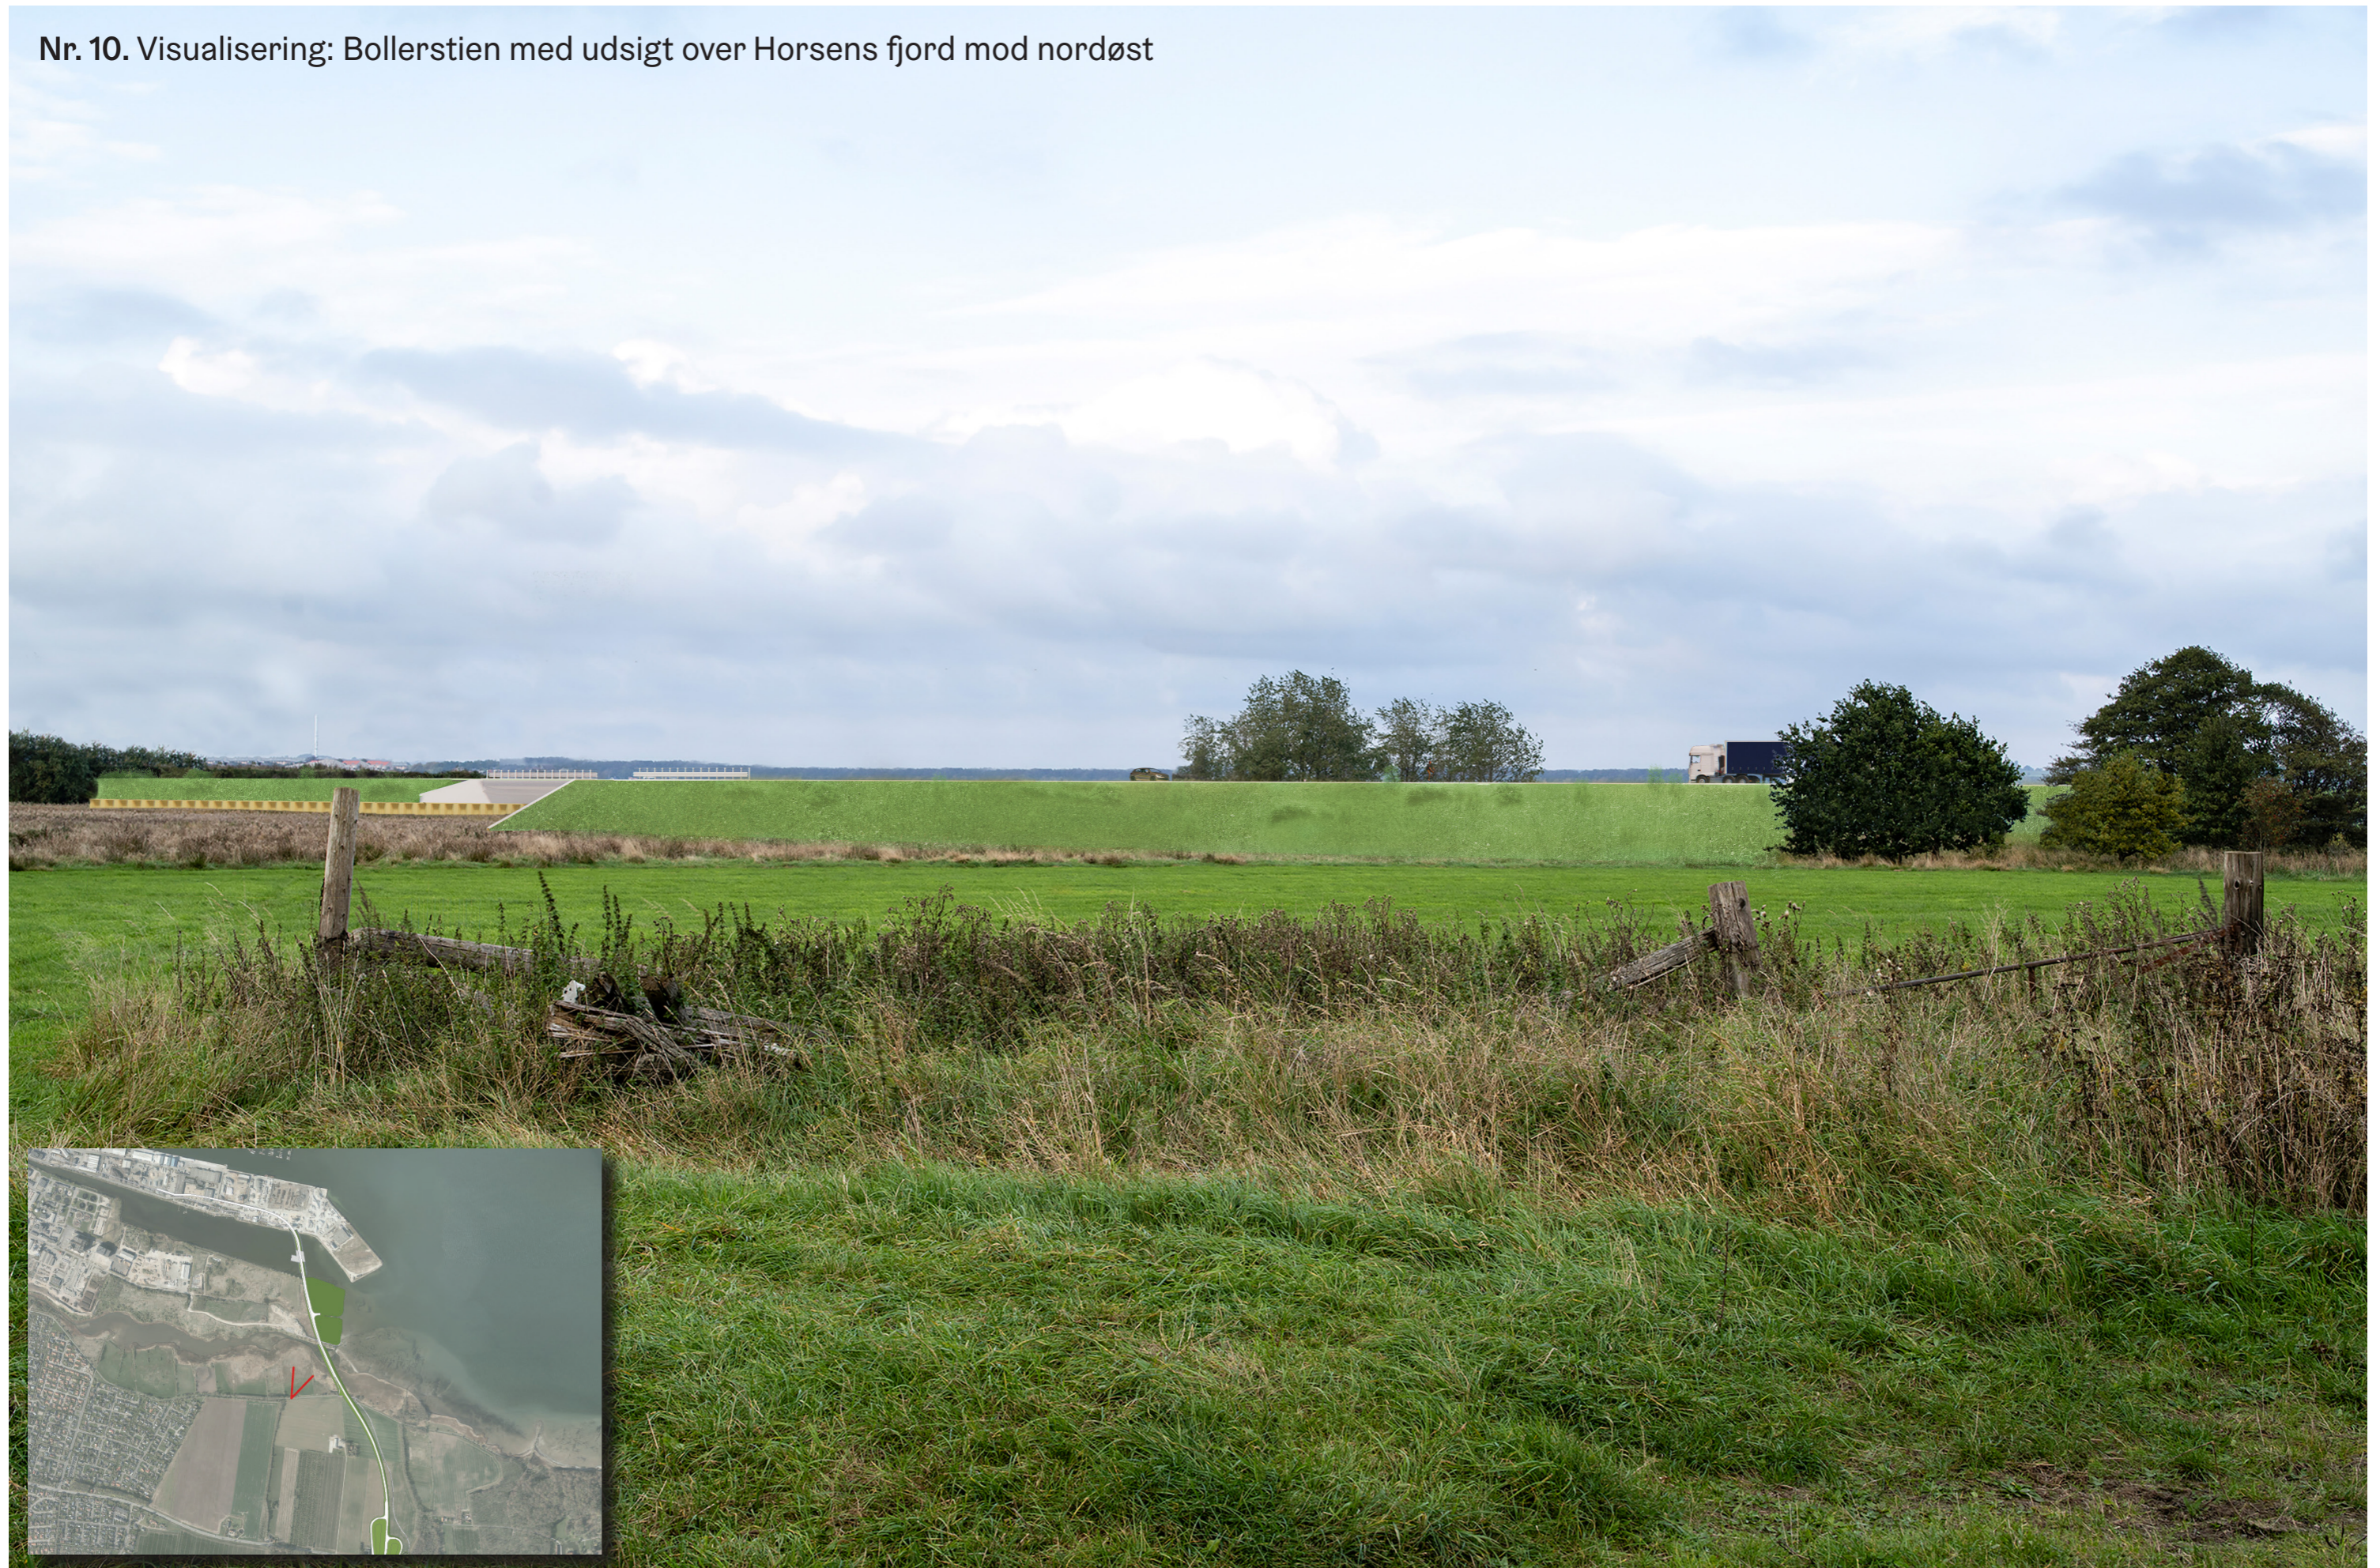
Nr. 10. Visualisering: Bollerstien med udsigt over Horsens fjord mod nordøst

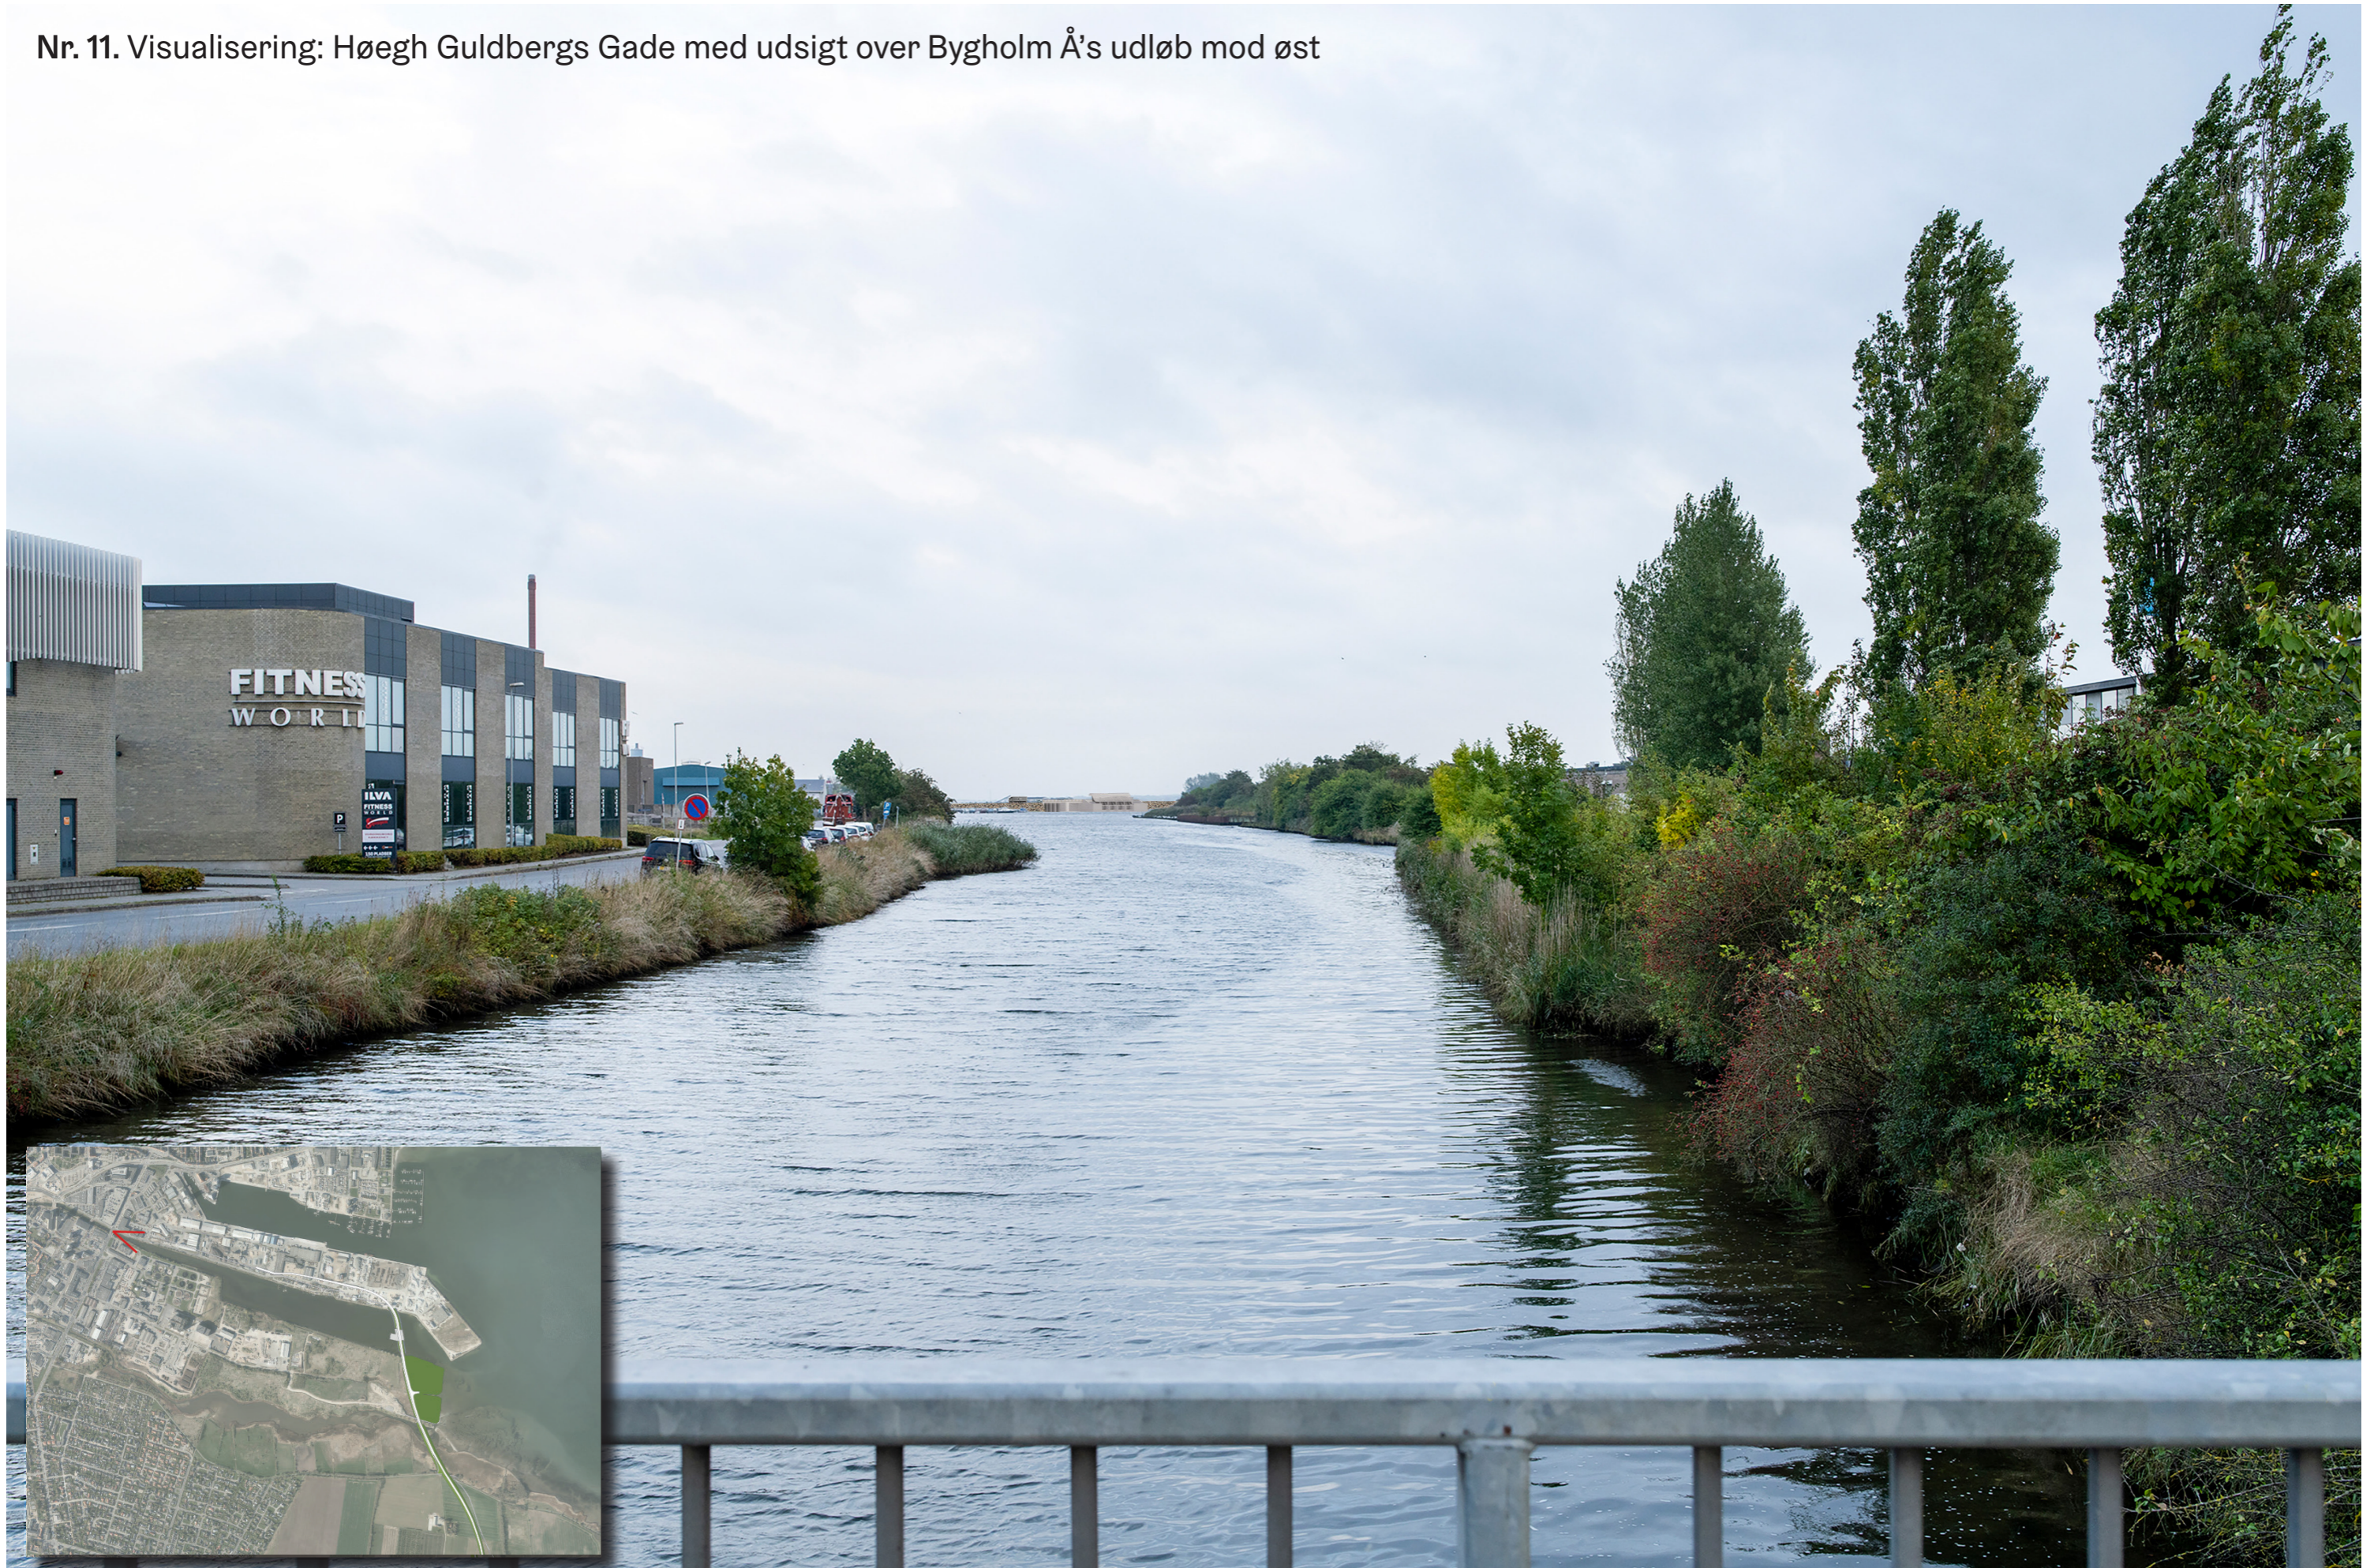
Nr. 11. Visualisering: Høegh Guldbergs Gade med udsigt over Bygholm Å's udløb mod øst

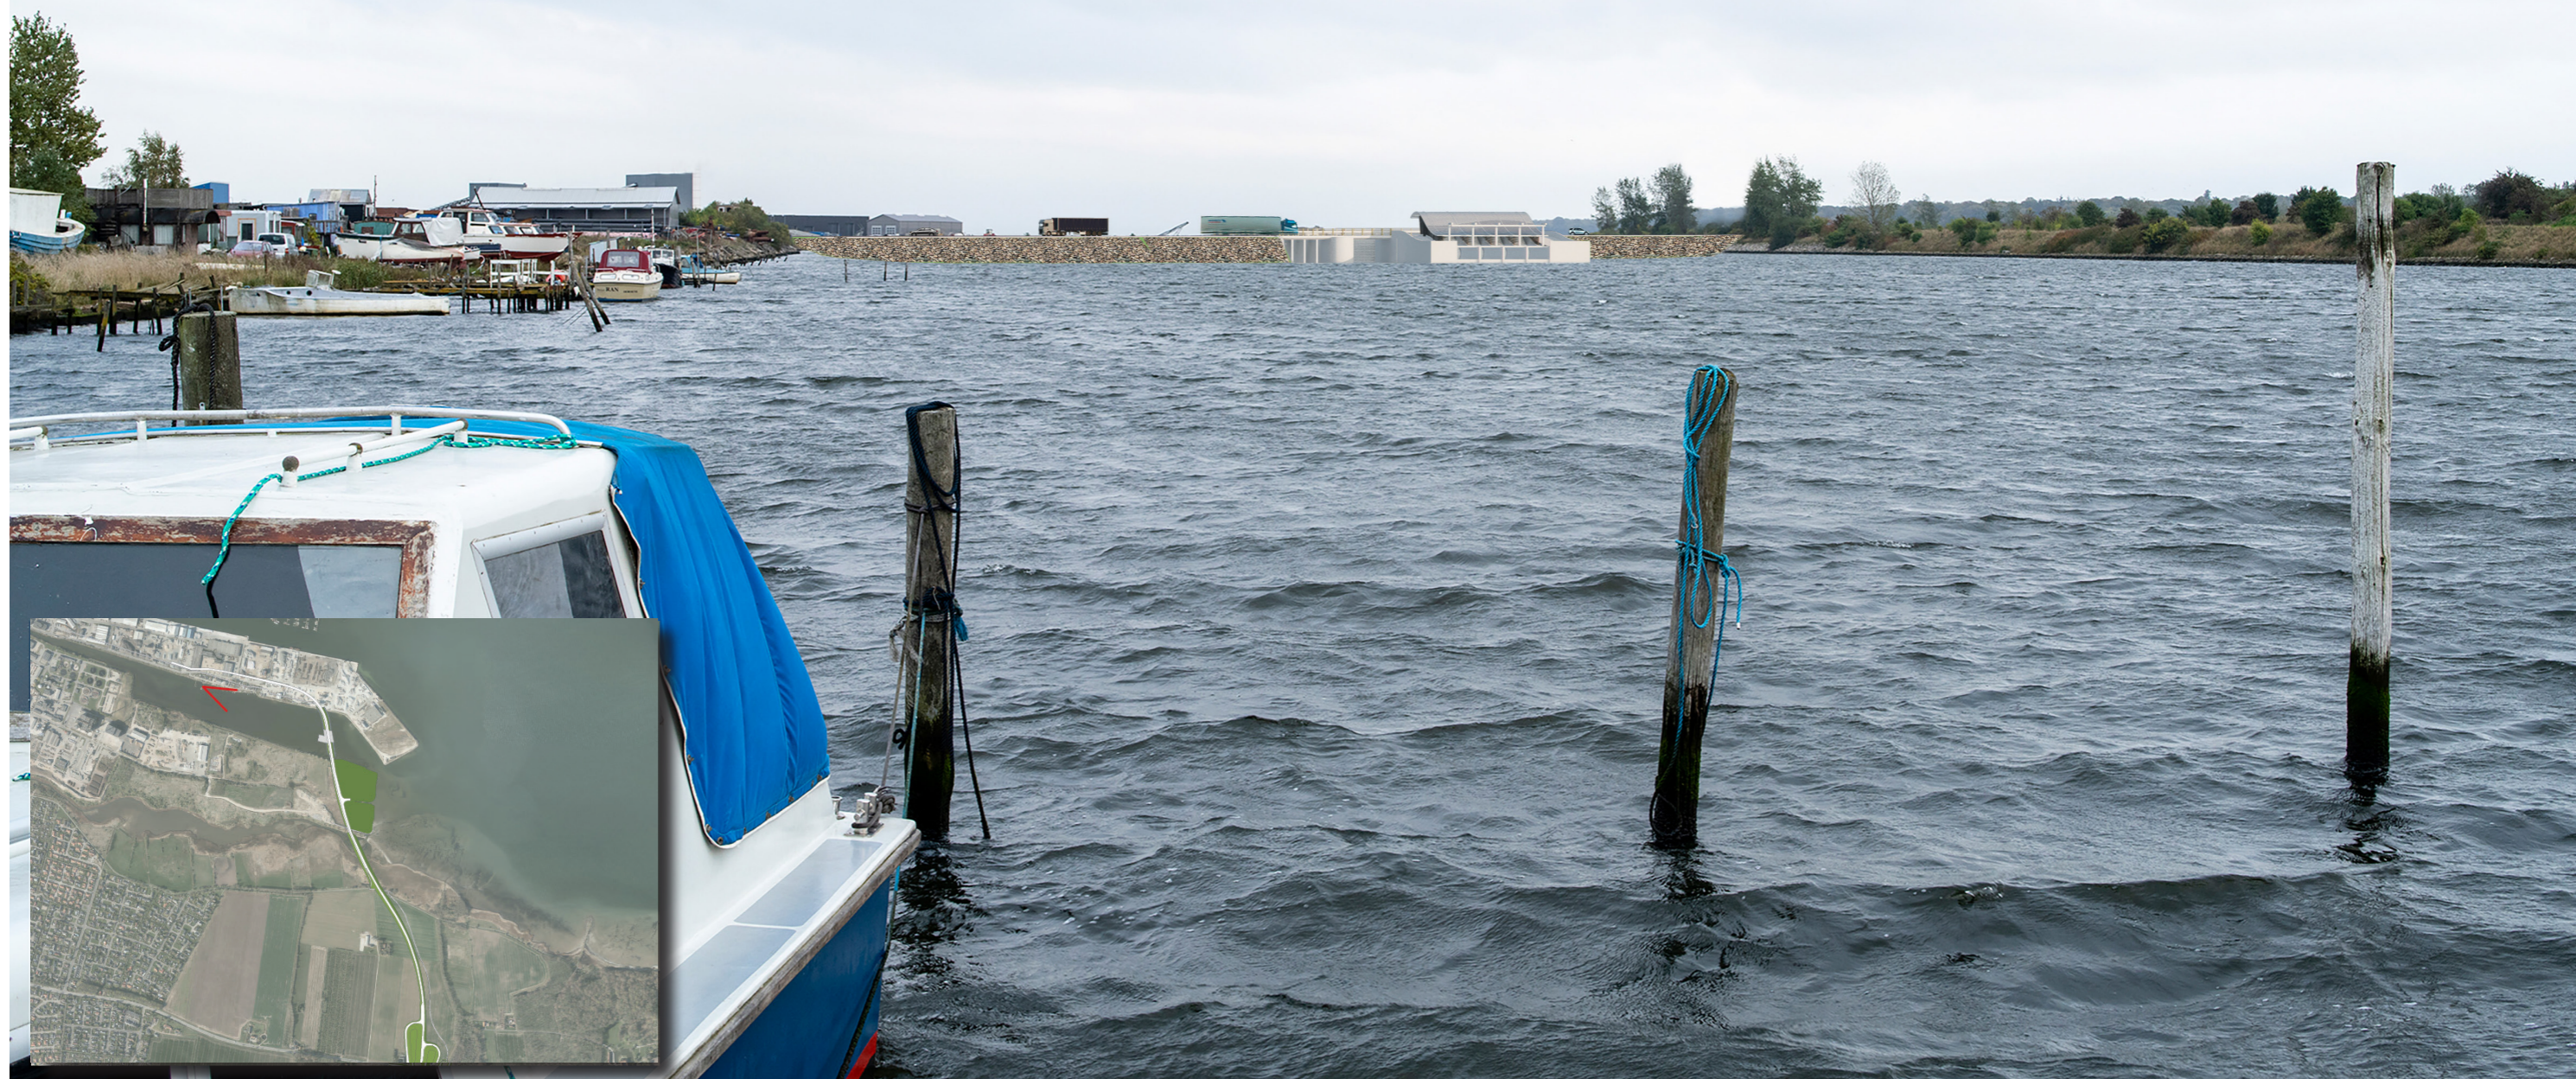
Nr. 12. Visualisering: Klondyke med udsigt mod øst

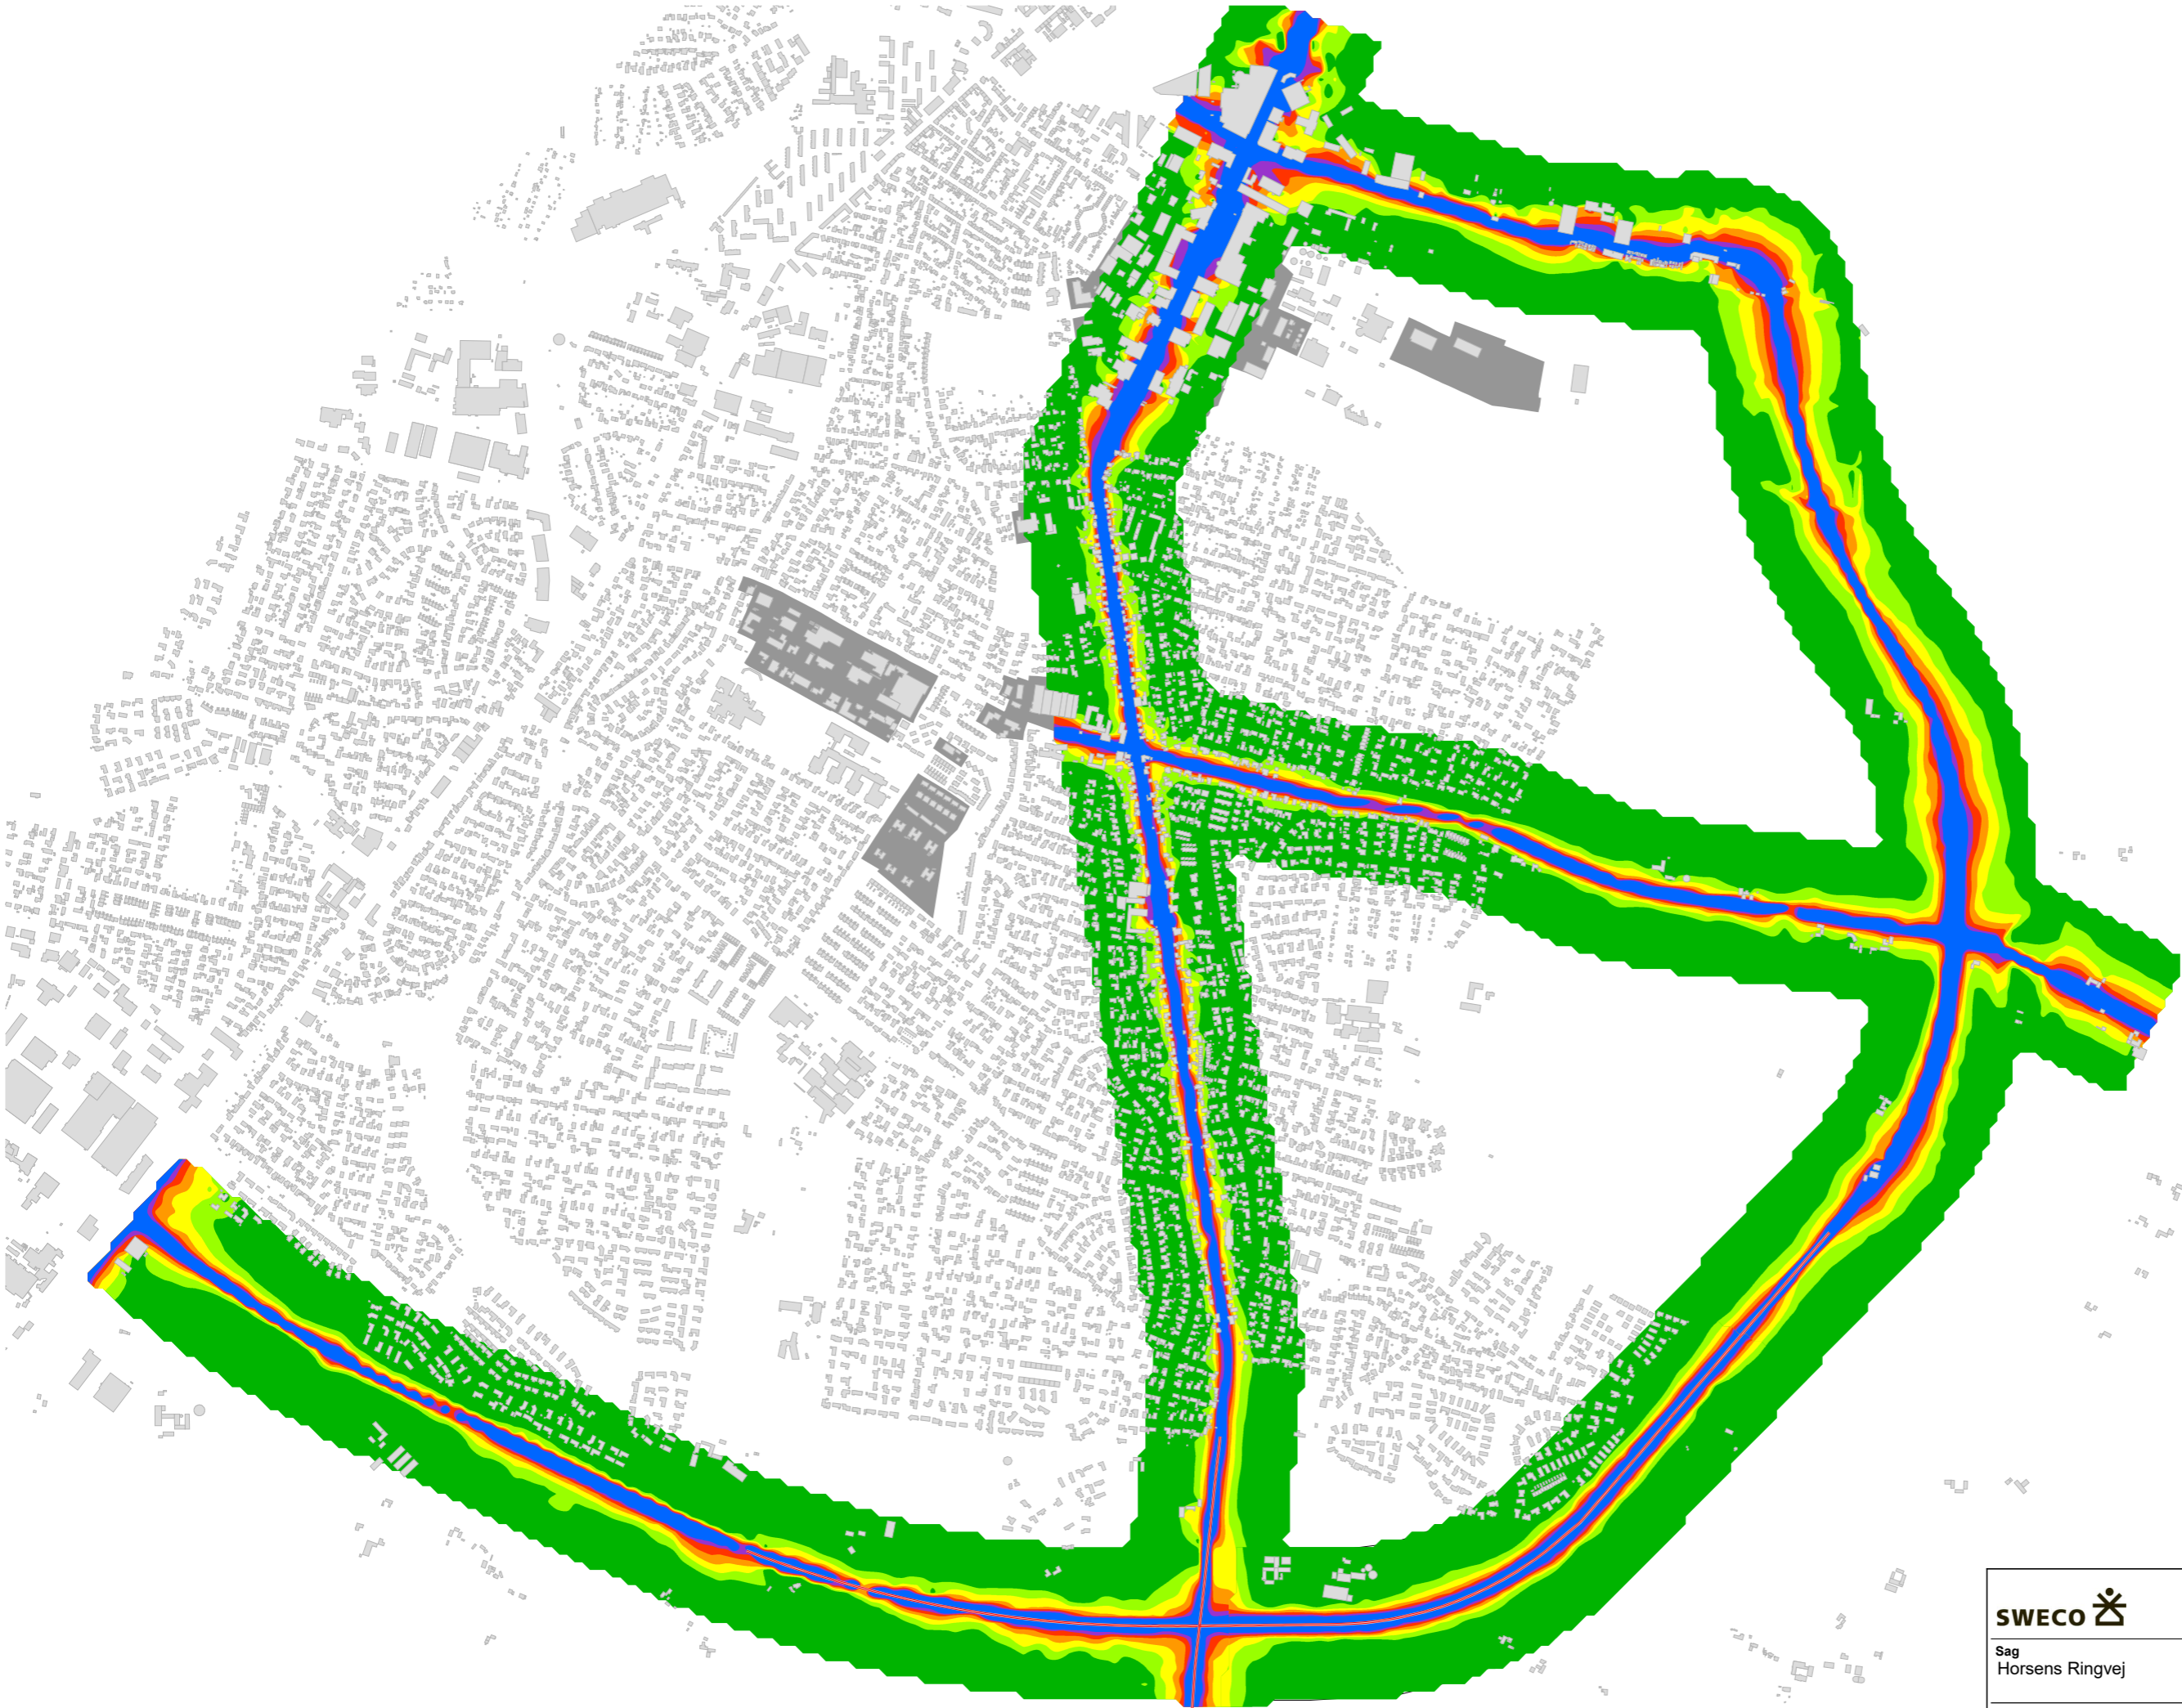
Bilag C Støjkort

Note: Bilaget viser påvirkning af trafikstøj fra Ringvej Syd.

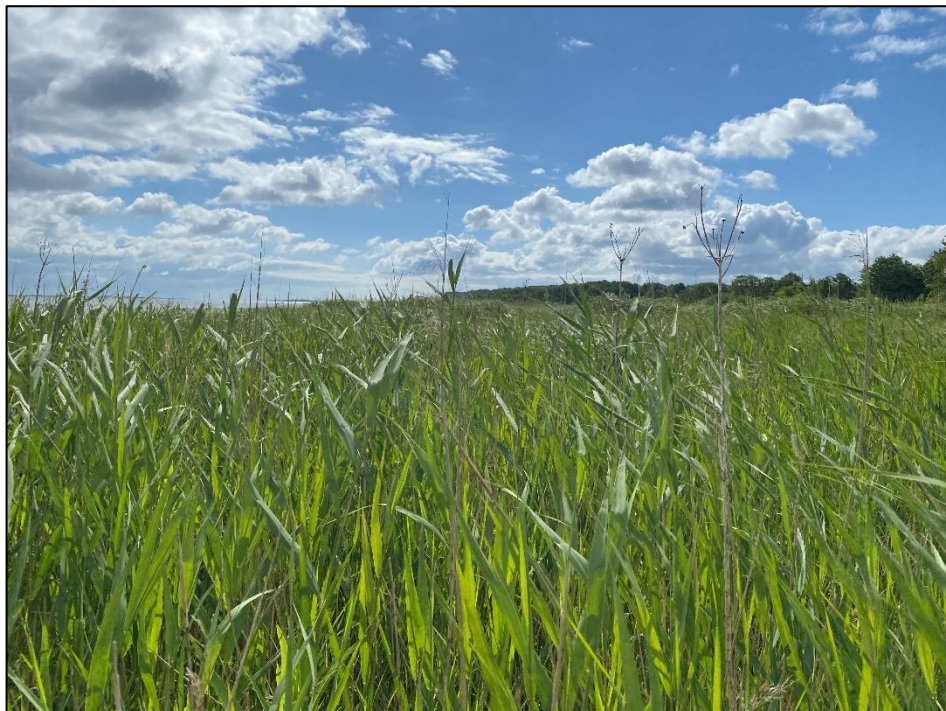
Figur 2-3. Foto af besigtigelsen af strandeng S1 som ligger i den nordlige del af undersøgelsesområdet.

S1 er et større strandengsområde, der overvejende domineres af tagrør og anden høj vegetation. Området har en moderat (III) til god (II) naturtilstand. Der er enkelte partier med lodannelse og lavere vegetation, hvor der også forekommer zoner. Af positiv-arter er der bl.a. angelik, harril, stilkløs kilebæger og sandkryb. Ud for kysten af området er der observeret en del skarv fugle (Figur 2-3).

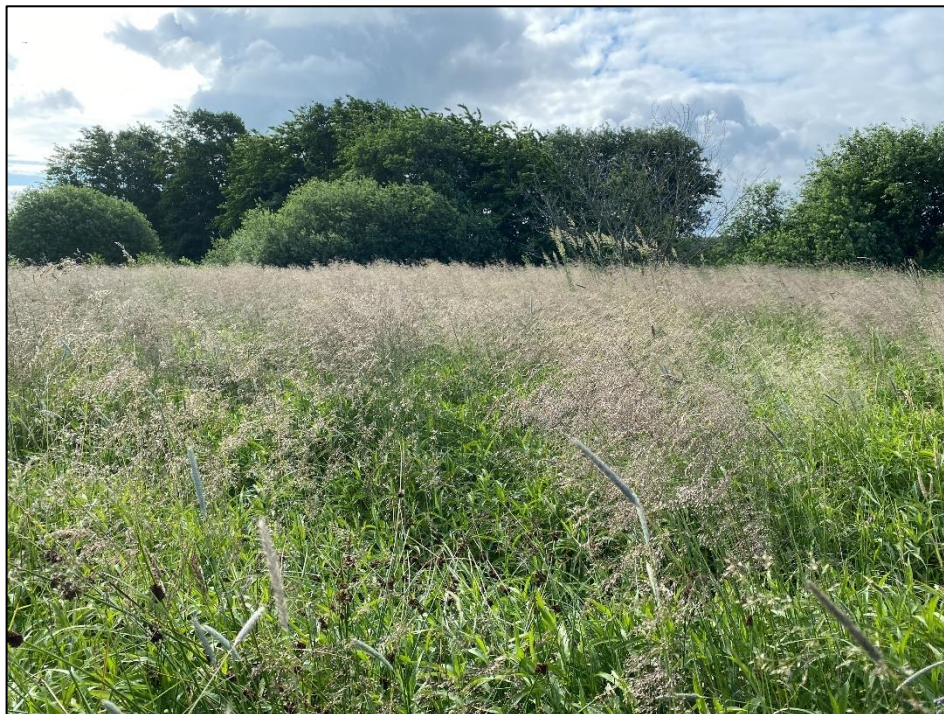
Figur 2-4. Foto fra besigtigelsen af engareal E1.

E1 er et engareal med partier af mose indimellem. Fugtigheden er varierende og højest i den nordlige ende af området. Arealet domineres af høje græsser og urter og spredt vækst af rødel og pil. Arealet er indhegnet og har tidligere været afgræsset. Den estimerede naturtilstand er ringe (IV) (Figur 2-4).
