MILJØVURDERING AF FORSLAG TIL KOMMUNEPLANTILLÆG OG FORSLAG TIL LOKALPLAN 441 FOR RINGVEJ SYD OG KLIMATILPASNING AF MIDTBYEN

MILJØRAPPORT FOR RINGVEJ SYD ETAPE 2 OG 3, HORSENS

MILJØVURDERING AF FORSLAG TIL KOMMUNEPLANTILLÆG OG FORSLAG TIL LOKALPLAN 411 FOR RINGVEJ SYD OG KLIMATILPASNING AF MIDTBYEN

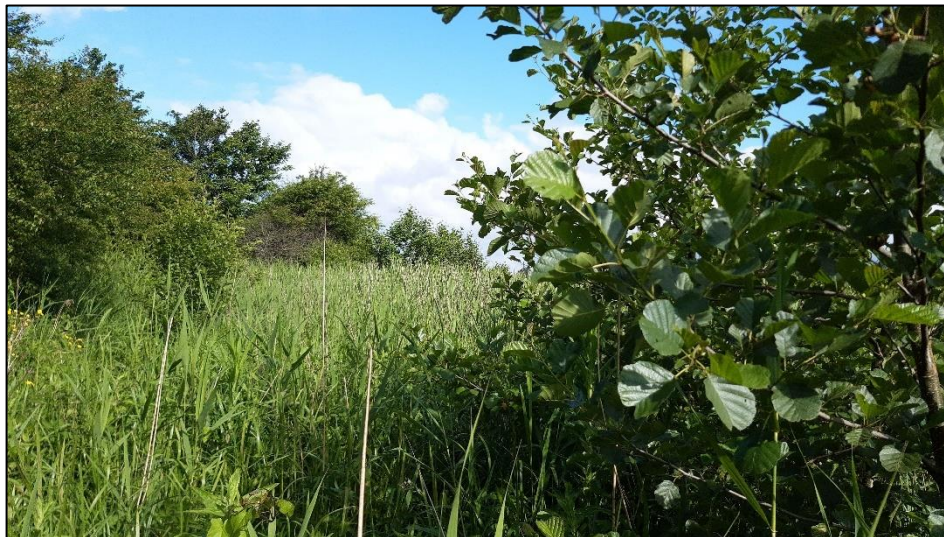
Figur 2-5. Foto fra besigtigelsen af mosen M1.

M1 består primært af en tagrørsskov med spredte partier af topstar og kærstar. Naturstilanden for området er estimeret som værende ringe (IV), med få positiv-arter i området. Der er forekomst af ellesump i partier, og arealet har en mere ruderal karakter op mod stien (Figur 2-5).

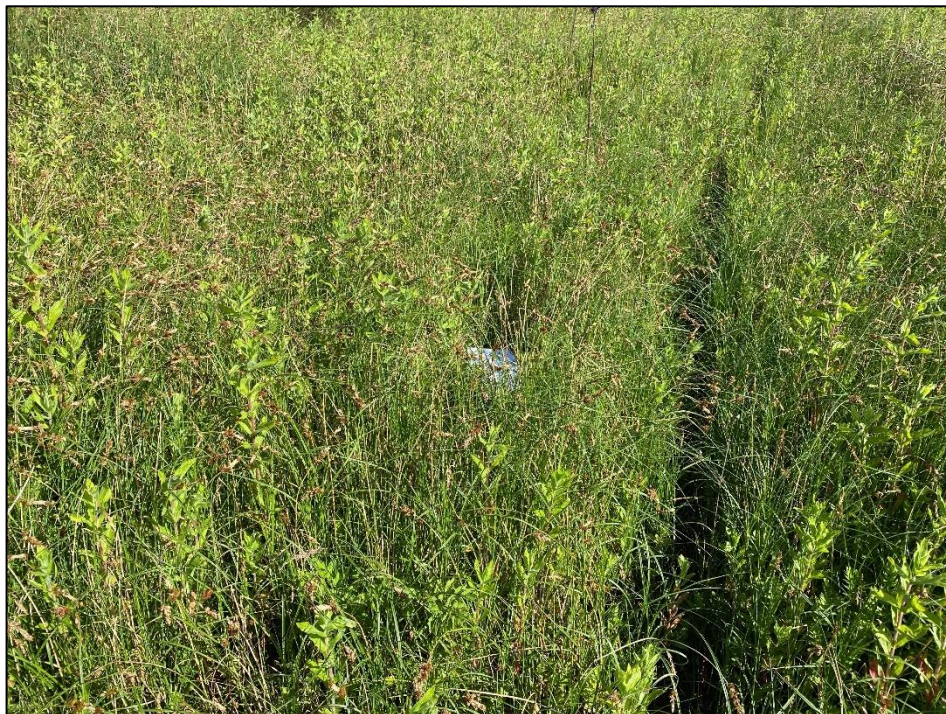
Figur 2-6. Foto fra besigtigelse af mosen M17.

M17 er et meget fugtigt rigkær med mange positiv-arter. Bl.a. blev orkideen maj-gøgeurt observeret, samt arterne angelik, eng-kabbeleje og topstar. Der er dog også en del lådden dueurt spredt og toradet star. Områdets naturtilstand er vurderet til at være moderat (III) (Figur 2-6).

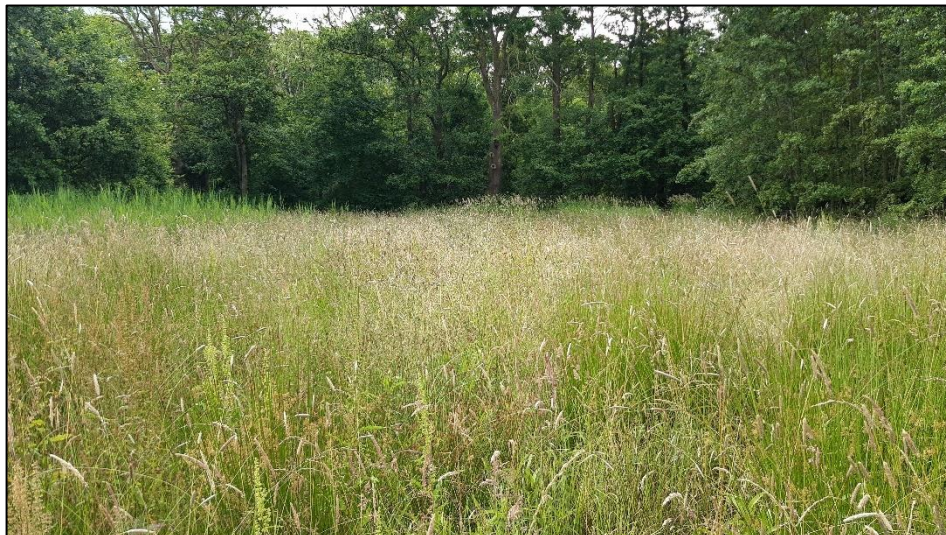
Figur 2-7. Foto fra besigtigelsen af engområdet E2.

E2 er en græseng uden drift. Der er enkelte våde partier, men er generelt ret tørt. Arealet er domineret af høje græsser og urter, og af positiv-arter kan nævnes hyldebladet baldrian, glanskapslet siv og engkarse. Området er vurderet til at have moderat naturtilstand (III) (Figur 2-7).

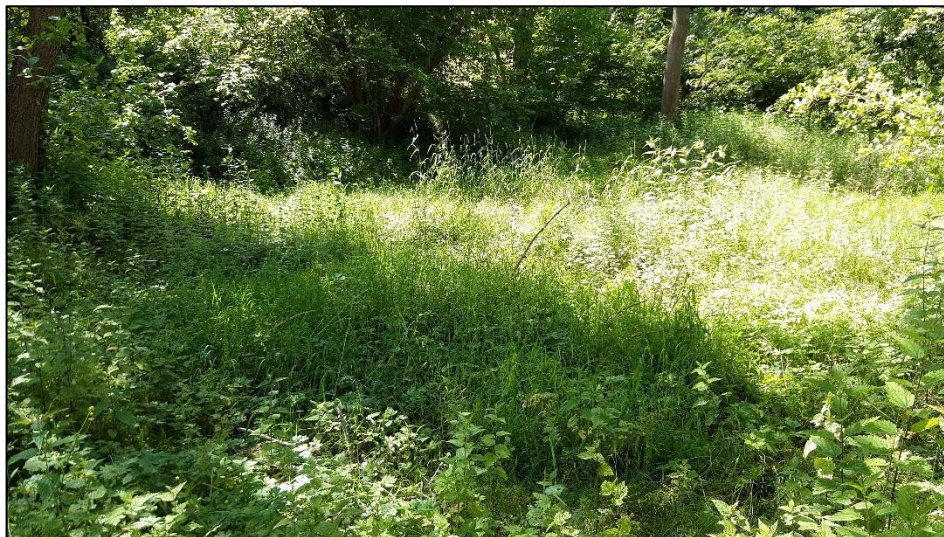
Figur 2-8. Foto fra besigtigelsen af mosen M2.

M2 er et fugtigt aske/ellesumps-område, som er ret lysåbent og næringspåvirket, hvilket kommer til udtryk ved forekomsten af stor nælde og hindbær. Området er vurderet til at have en ringe naturtilstand (IV). Af positiv-arter er gul iris og bredbladet mangeløv observeret (Figur 2-8).

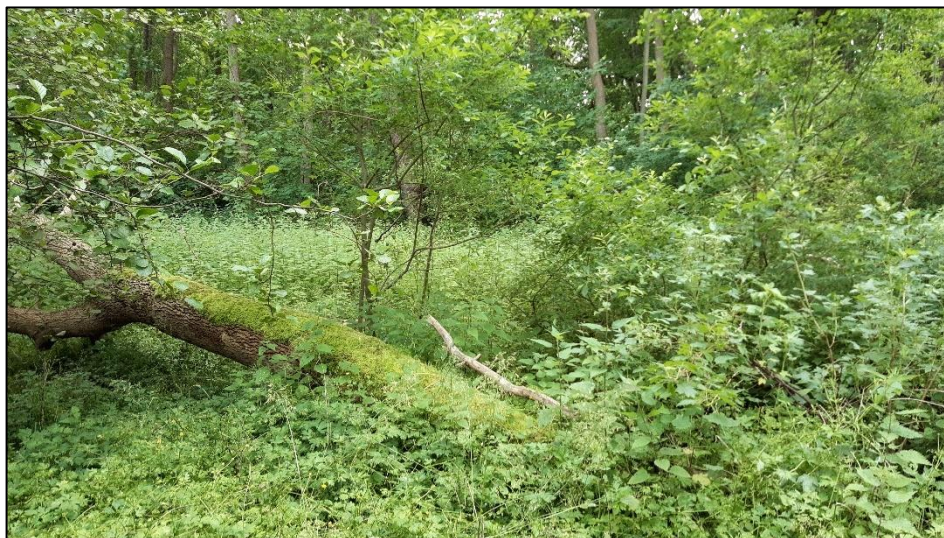
Figur 2-9. Foto fra besigtigelsen af mosen M3.

M3 er en aske/ellesump, som består af en rund våd lavning i skoven, hvor der er spredt opvækst af el og pil, og ellers er den relativt lysåben. Bundvegetationen er domineret af lav ranunkel og stor nælde. Området er vurderet til at have en dårlig naturtilstand (V) (Figur 2-9).

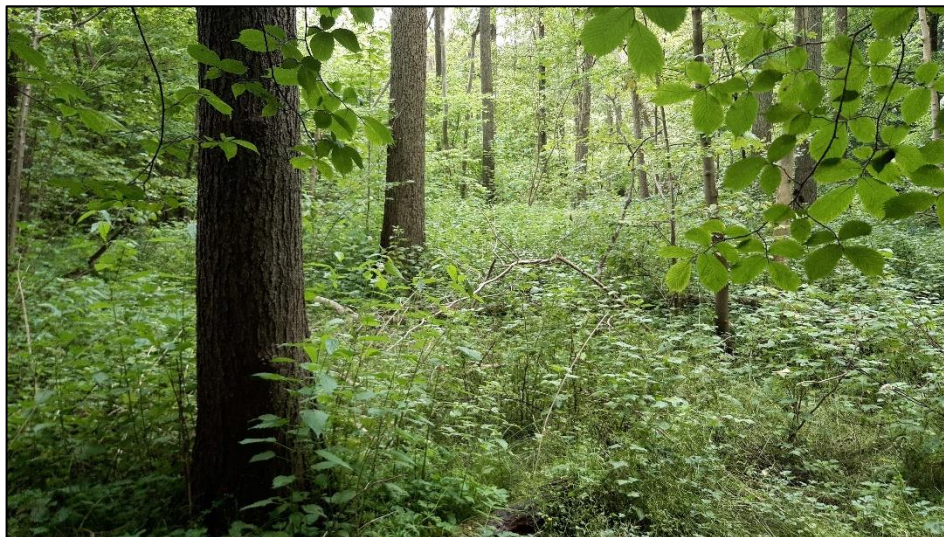
Figur 2-10. Foto fra besigtigelsen af mosen M4.

M4 er en aske/ellesump, som er domineret af rødel. Strukturmæssigt er bunden karakteriseret af flere væltede og døde træer. Af positiv-arter er hyldebladet baldrian, grå star og smalbladet mangeløv observeret, men næringskrævende stauder som stor nælde er udbredt. Området er vurderet til at have en ringe naturtilstand (IV) (Figur 2-10).

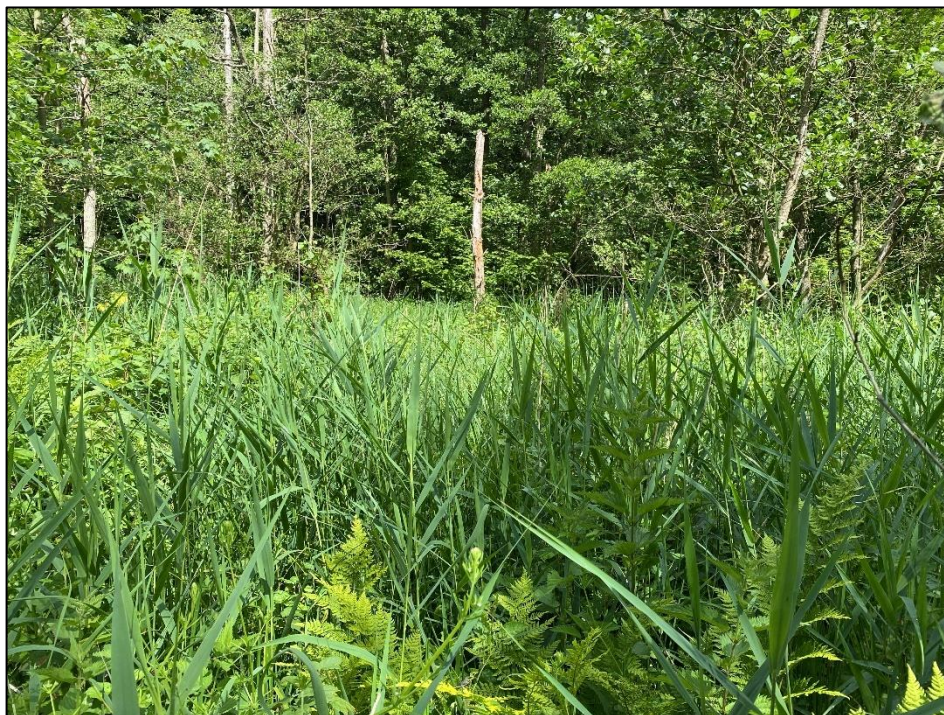
Figur 2-11. Foto fra besigtigelsen af mosen M5.

M5 er en aske/ellesump, som ligger langs et vandløb. Der findes en del elletræer, hvor bundvegetationen domineres af halvgræsser og høje urter. Af positiv-arter kan nævnes hyldebladet baldrian og smalbladet mangeløv, dog er området domineret af tagrør. Området er vurderet til at have en ringe naturtilstand (Figur 2-11).

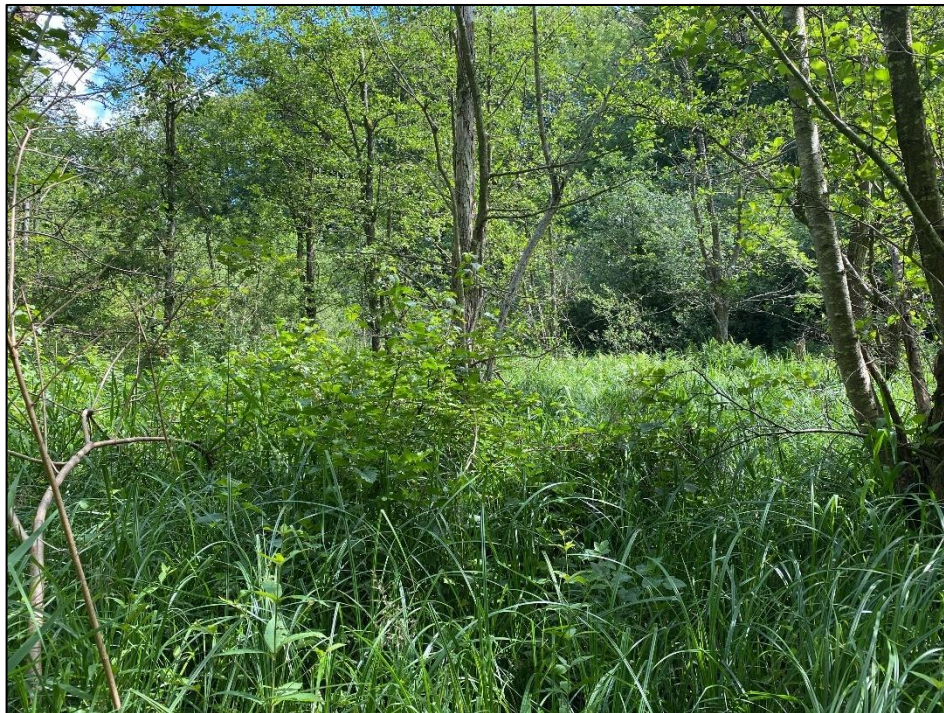
Figur 2-12. Foto fra besigtigelsen af mosen M7.

M7 er et lysåbent moseområde i skov, og domineres af halvgræsser, med enkelte partier som bærer præg af ellesump. Bundvegetationen har et udbredt mosdække og er domineret af bredbladet urter og halvgræsser. Af positiv-arter er hyldebladet baldrian, smalbladet mangeløv og eng-nellikerod observeret. Området er vurderet til at have en moderat naturtilstand (III) (Figur 2-12).

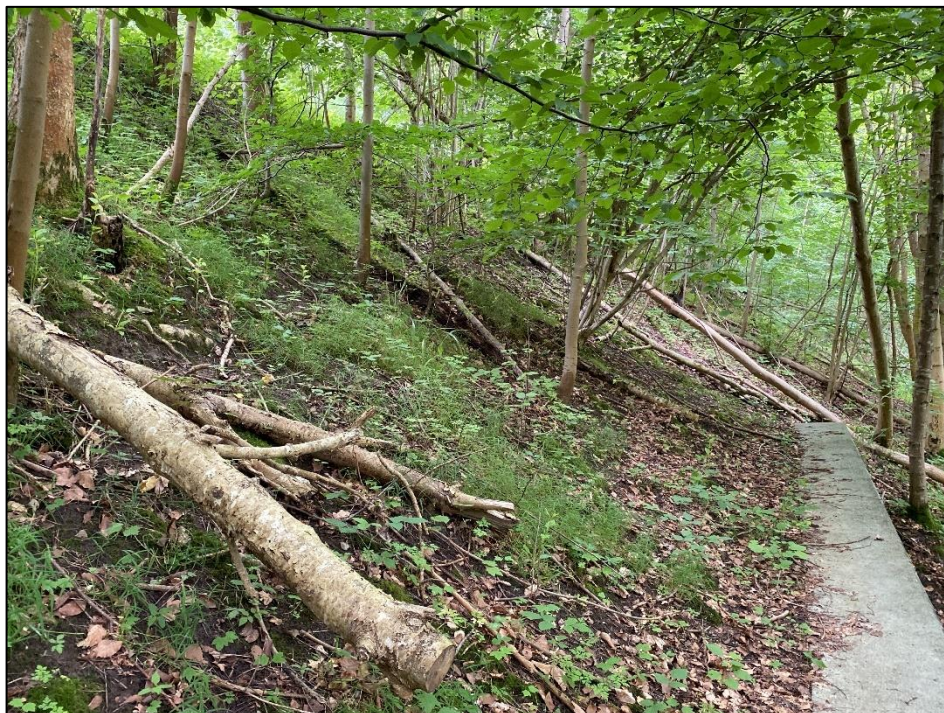
Figur 2-13. Foto fra besigtigelsen af mosen M8.

M8 er en tør, skovbevokset skråning fra vej mod en ellesump. Der er muligvis sket en overtrædelse, og derfor vurderes området ikke at leve op til §3-beskyttelse (Figur 2-13).

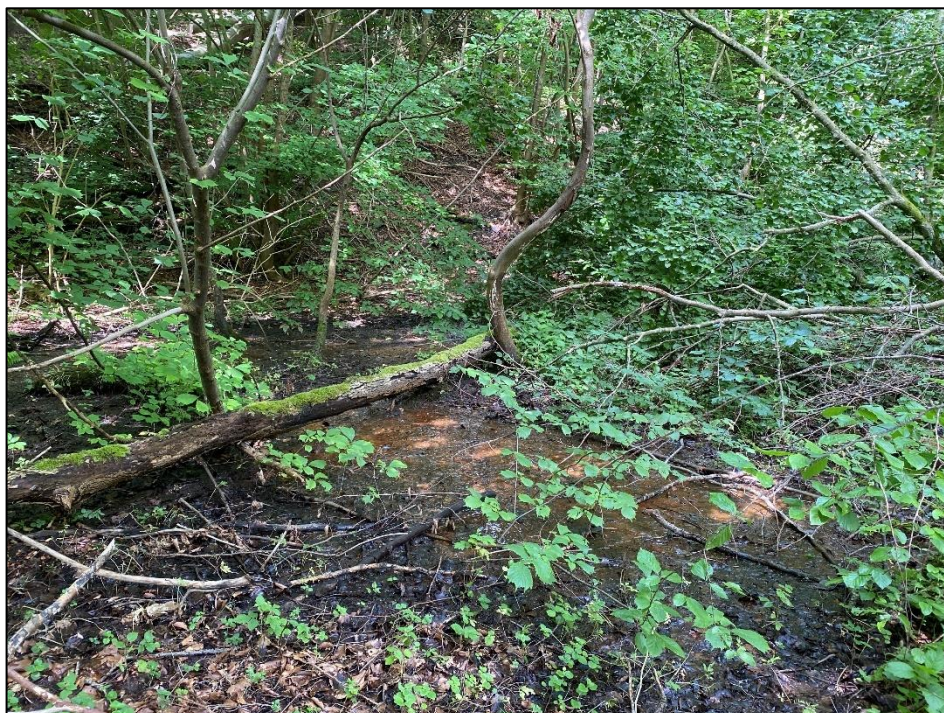
Figur 2-14. Foto fra besigtigelsen af mose M9.

M9 er en aske/ellesump med høj fugtighed og begrænset bundvegetation. Det er en relativ urørt skov med flere væltede stammer i skovbunden. Af positiv-arter kan nævnes miliegræs, skov-star og skov-elm. Området er vurderet til at have en ringe naturtilstand (IV) (Figur 2-14).

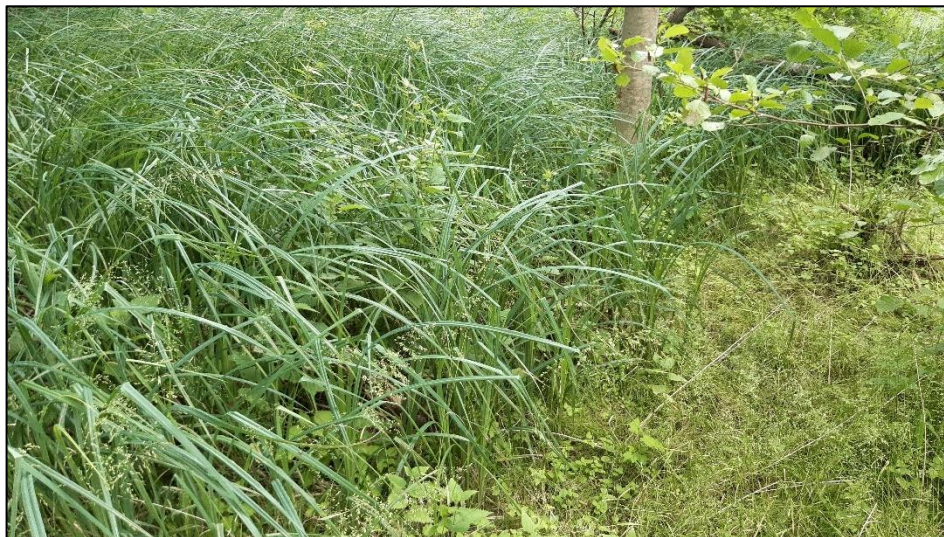
Figur 2-16. Foto fra besigtigelsen af mose M11.

M11 er et skrånende aske/ellesumps areal som er trykvandspåvirket. På kanten af arealet er der store gamle bøgetræer. Bundvegetationen er domineret af bredbladede urter og kærstar og flere skovarter. Området er vurderet til at have en moderat naturtilstand (III) (Figur 2-16).

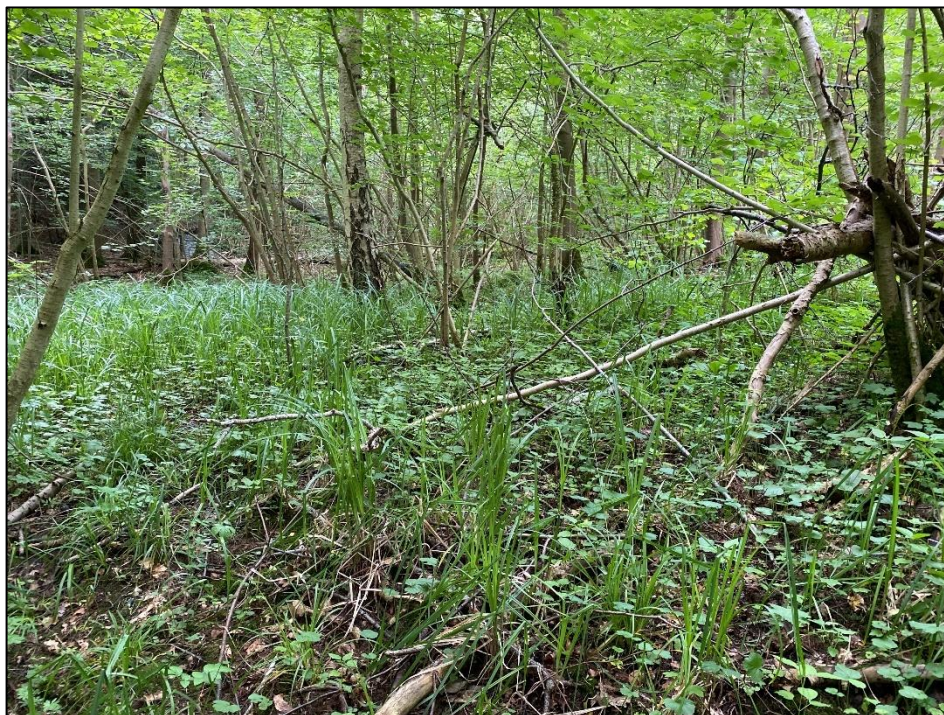
Figur 2-17. Foto fra besigtigelsen af mose M12.

M12 er en aske/ellesump med meget fugtige partier og væltede træer. Bundvegetationen er domineret af kærstar. Af positive skovarter er der bl.a. hvid anemone, skov-elm og almindelig bingelurt. Området er vurderet til at have en moderat naturtilstand (III) (Figur 2-17).

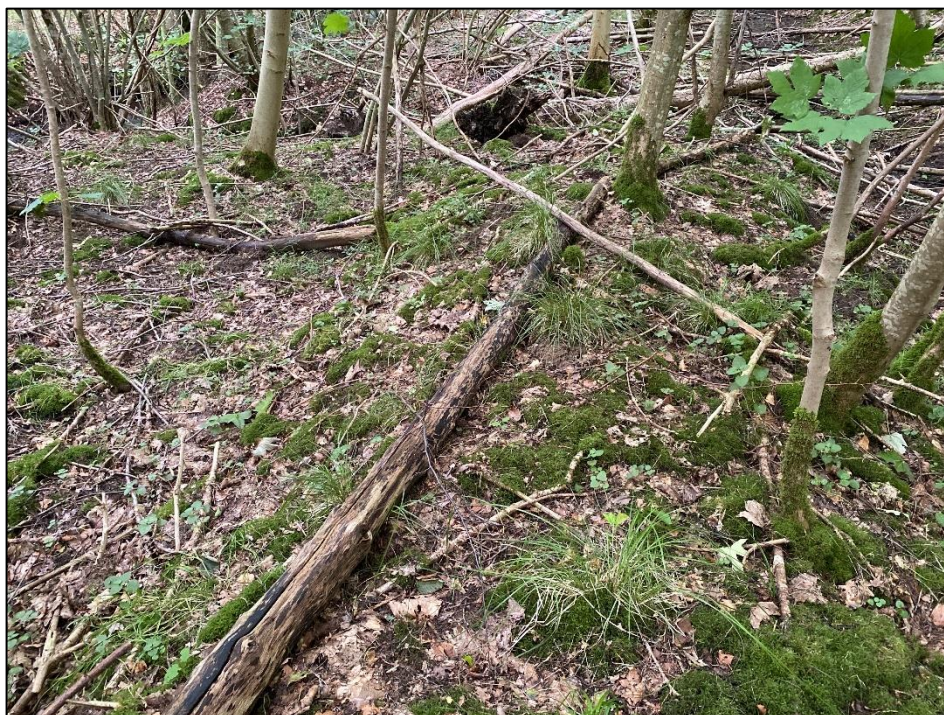
Figur 2-18. Foto fra besigtigelsen af mose M13.

M13 er et fugtigt krat, som gennemskæres af et vandløb og er beliggende i skov. Der er meget varierende fugtighed og flere steder med begrænset vegetation. Området er vurderet til at have en dårlig naturtilstand (V) (Figur 2-18).

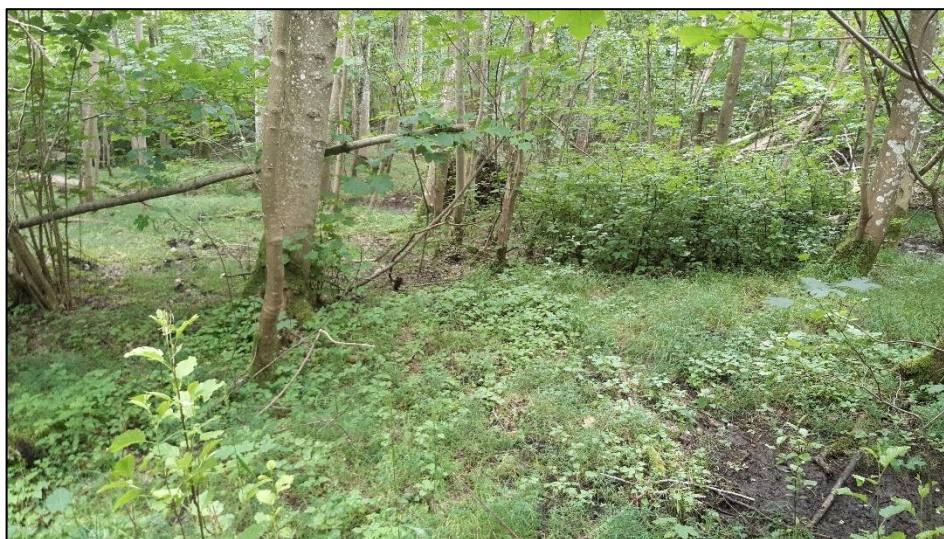
Figur 2-19. Foto fra moseområde M14.

M14 er et fugtigt aske/ellesumps areal med trykvandspåvirket bund. Bundvegetationen er flere steder domineret af bredbladede urter og høje halvgræsser såsom kær-star. Området er vurderet til at have en ringe naturtilstand (IV) (Figur 2-19).

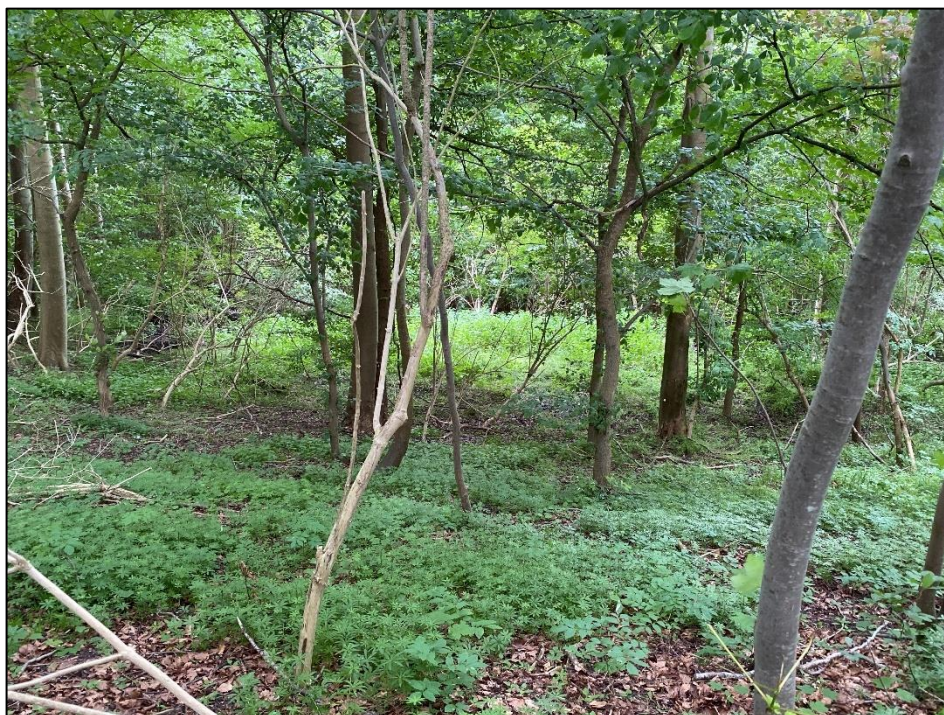
Figur 2-20. Foto fra besigtigelsen af arealet P1.

P1 er et trykvandspåvirket areal i skov med karakteristiske skovarter, men arealet vurderes ikke til at være af høj nok naturkvalitet til at være omfattet af §3 beskyttelsesloven (Figur 2-20).

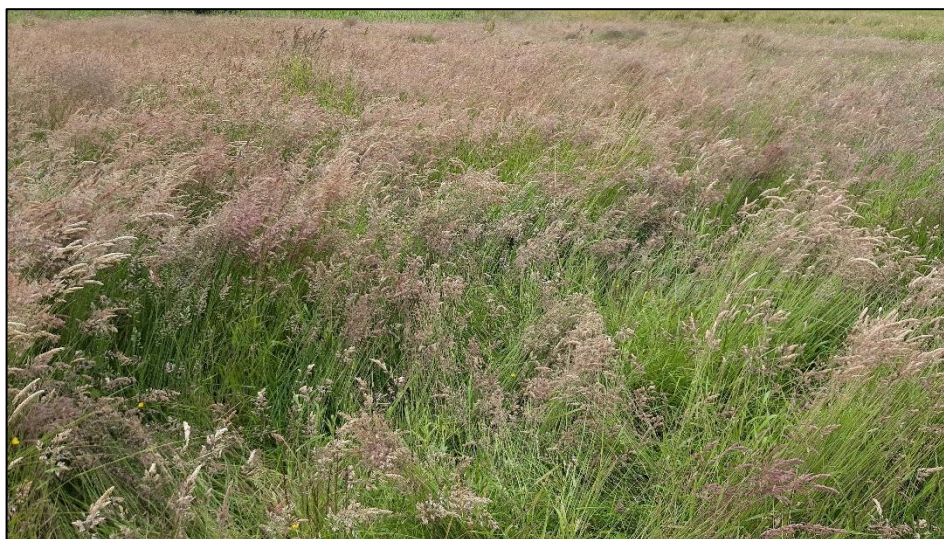
Figur 21. Foto fra besigtigelsen af engområde E3.

E3 er et græsdomineret engareal. Der er tegn på tidligere drift, som virker opgivet. Der er få positive strukturer og arter på arealet. Arealet er vurderet til at have en ringe naturtilstand (IV) (Figur 21).

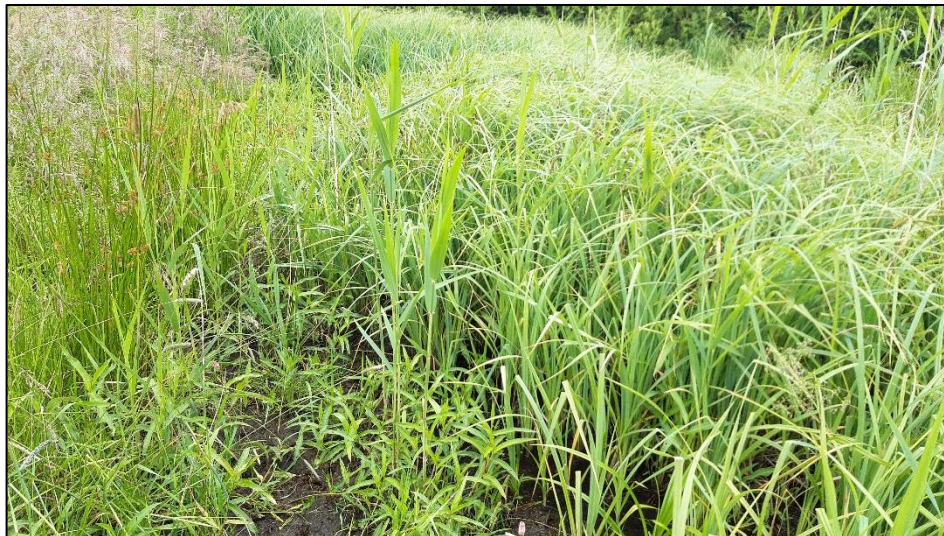
Figur 2-21. Foto fra besigtigelsen af mose M15.

M15 er et fugtigt krat, som er tilgroet i pil og meget vådt med vandspejl flere steder. Der er flere positivstrukturer, herunder bundvegetation domineret af bredbladede urter og halvgræsser samt artsrige, fugtige kratpartier. Dog er arealet også domineret af tagrør og andre høje halvgræsser flere steder. Området er vurderet til at have en moderat naturtilstand (III) (Figur 2-21).

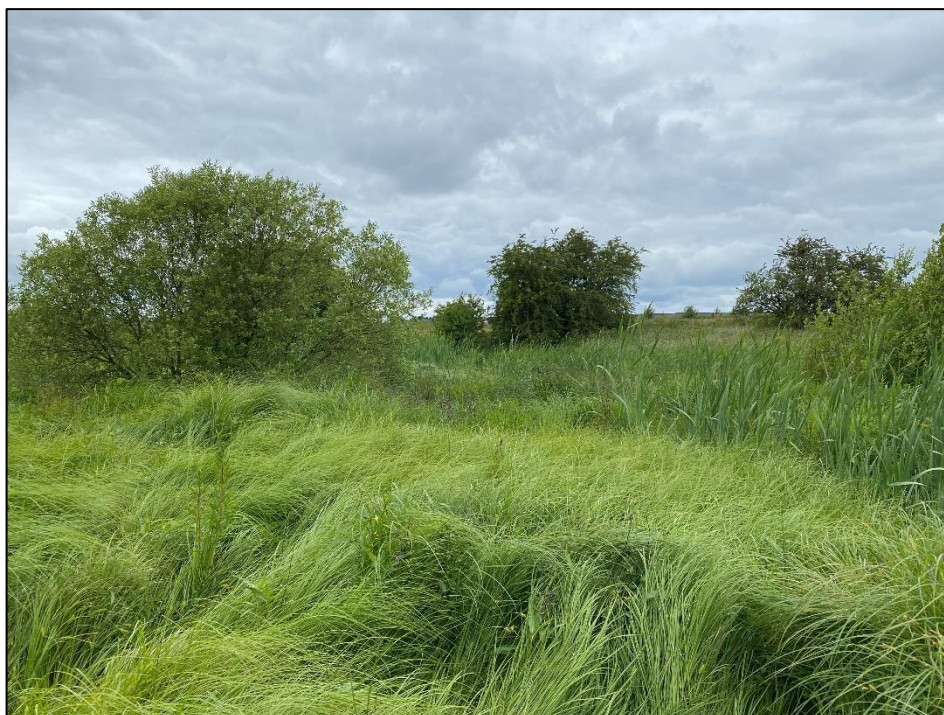
Figur 2-22. Foto fra besigtigelsen af mose M16.

M16 er et moseareal, der er i tæt forbindelse med eng. Der er høj fugtighed og en del steder med vandspejl, samt tilgroning af pil. Af positiv-arter i området kan bl.a. nævnes almindelig star og dynd-padderok (Figur 2-22). Området er vurderet til at have en ringe naturtilstand (IV).

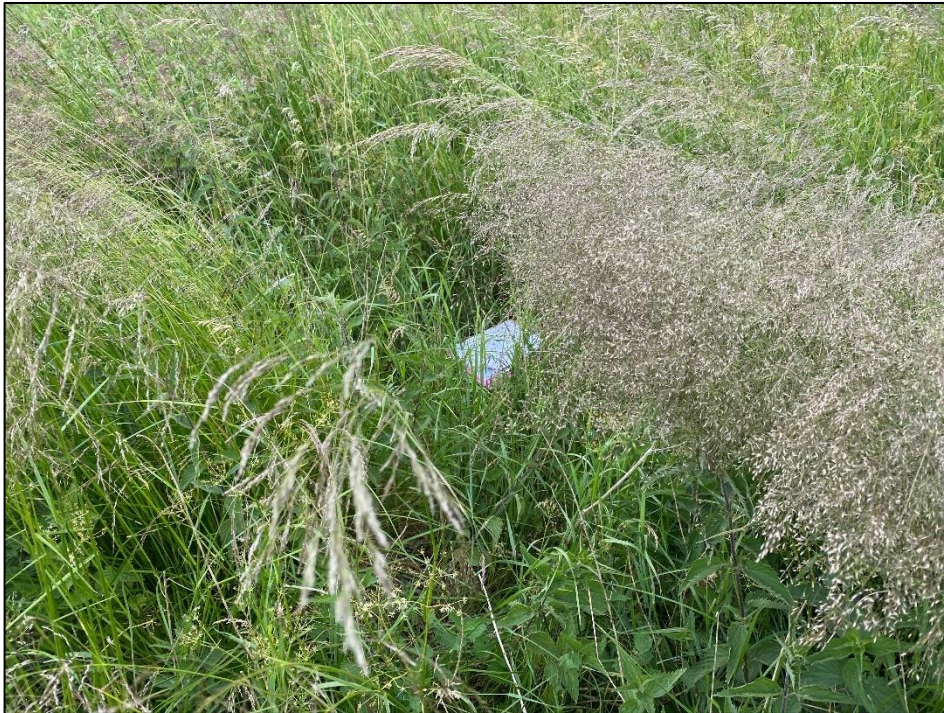
Figur 2-23. Foto fra besigtigelsen af engarealet E4.

E4 er et engareal beliggende langs en vej og med tæt forbindelse til mose. Arealet er meget varierende i fugtighed, da der er højereliggende parter inden for engen. Der er spredte positiv-arter, særligt i forbindelse med lavninger findes bl.a. græsbladet fladstjerne, kær-ranunkel og kær-snerre. Arealet er vurderet til at have en ringe naturtilstand (IV) (Figur 2-23).

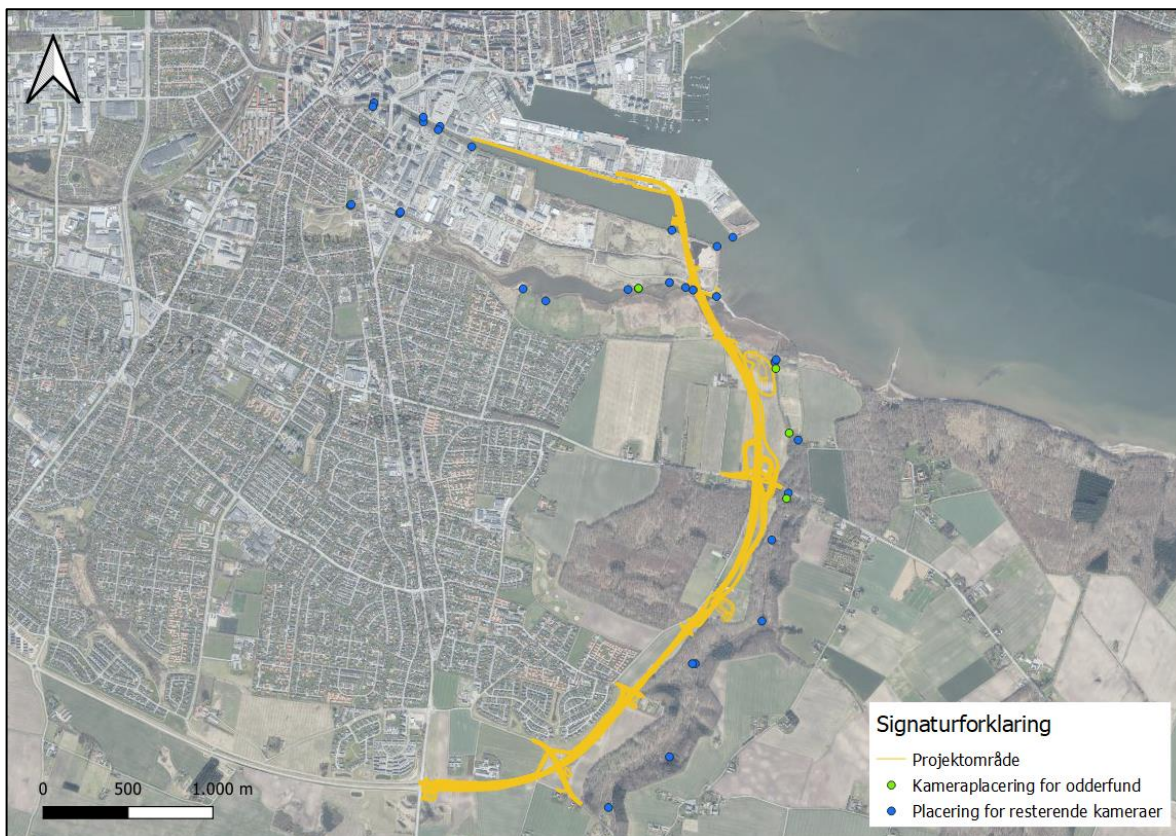
Figur 4-3 Oversigt over placering af de kameraer i 2. periode hvor kameraer med odderfund er markeret med grønt og de resterende kameraer med mørkeblå.

Der blev ved kameraundersøgelserne i vinterperioden ikke fundet odder på nogle af de 15 opstillede kameraer. Ved kameraundersøgelsen i forårsperioden blev odder dog registreret på fire kameraer. Derudover var der flere billeder af pattedyr, som ikke var mulige at artsbestemme grundet lysforhold eller individets placering. På Figur 4-4 ses placeringen af de kameraer der har registreret odder.

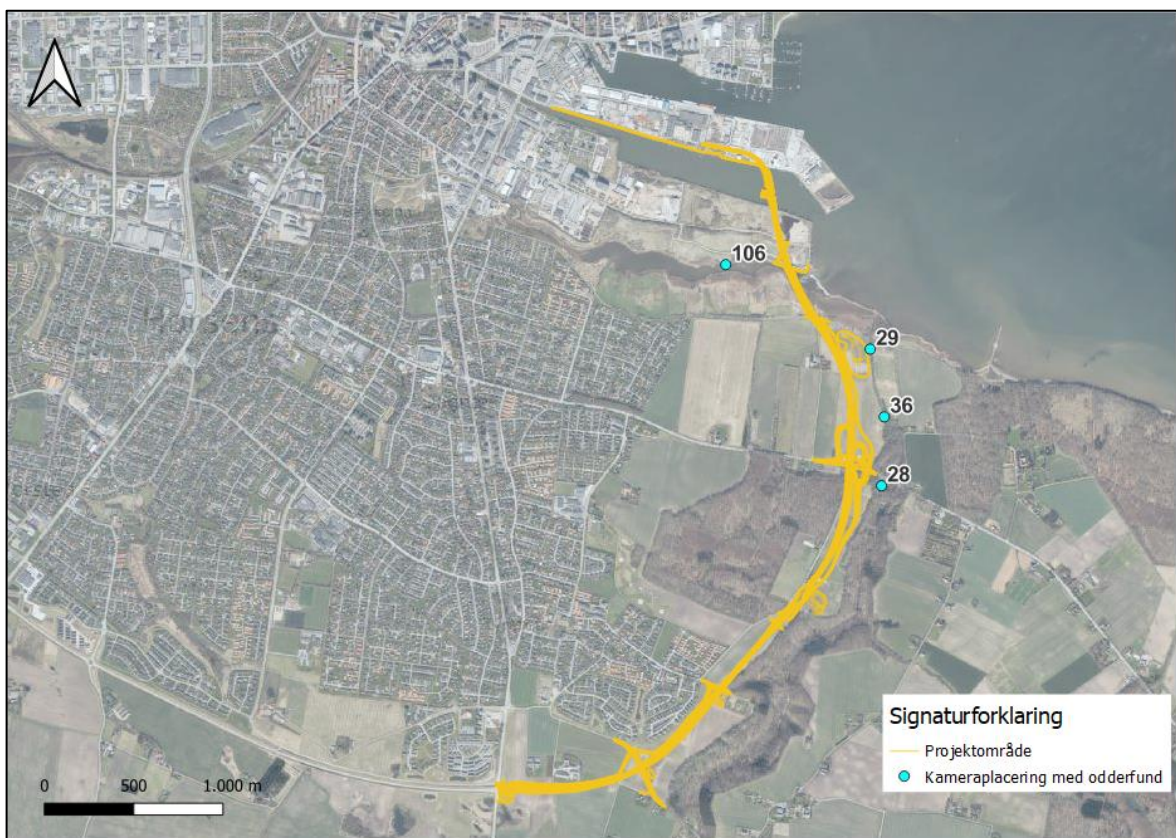
Figur 4-4 Kameraplacering og nummer for fund af odder i 2. periode.

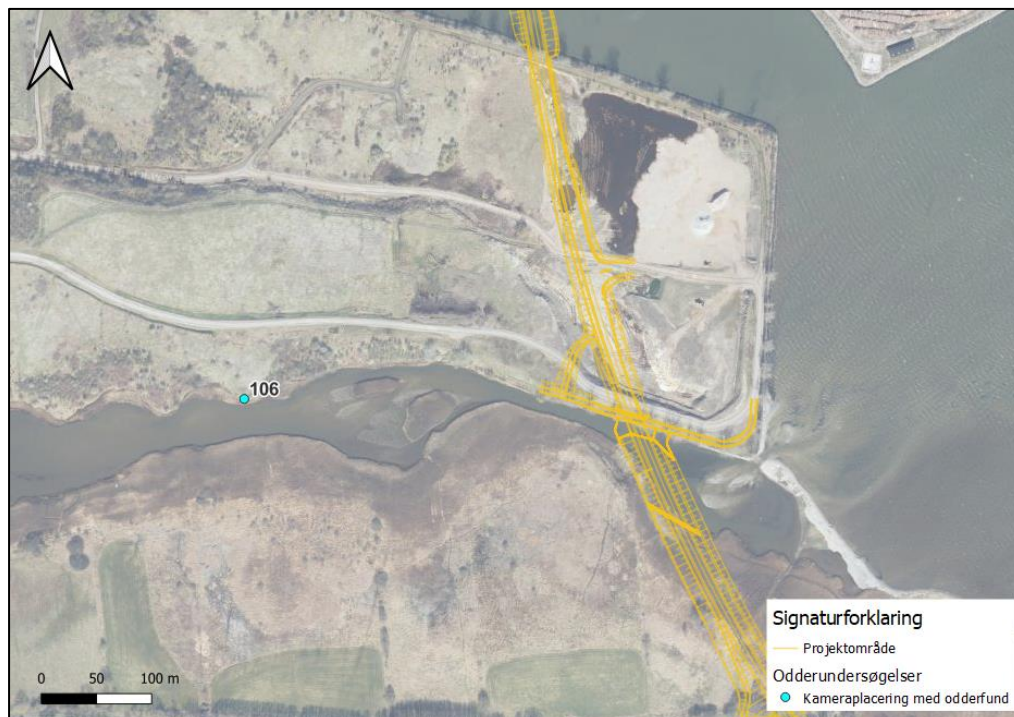
Figur 4-5 Kamera nr. 106 er placeret ved den nordlige bred ved Dagnæs Bæk, ca 350m vest for sluse-pumpeanlægget ved udløbet af Dagnæs Bæk.

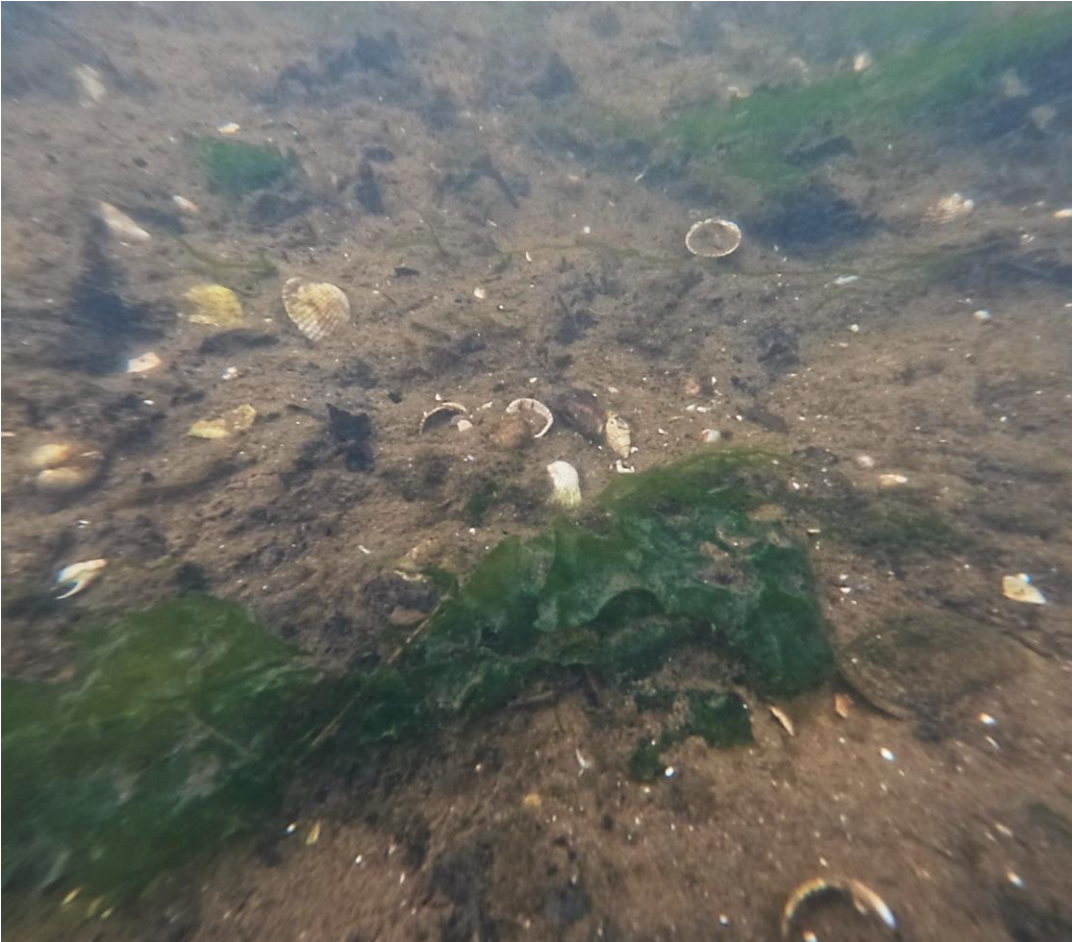
Figur 6 Bundforhold ved Dagnæs Bæk. Overfladen er dækket af dødt organisk materiale, skaller og søsalat.

Bundforholdene ved Dagnæs Bæk blev undersøgt ved station 3-4, hvor vanddybden var ca. 30 cm. Bundforholdene var primært sort mudder med døde skaller. Mudderet lugtede af svovl, hvilket indikerer anaerobe forhold.

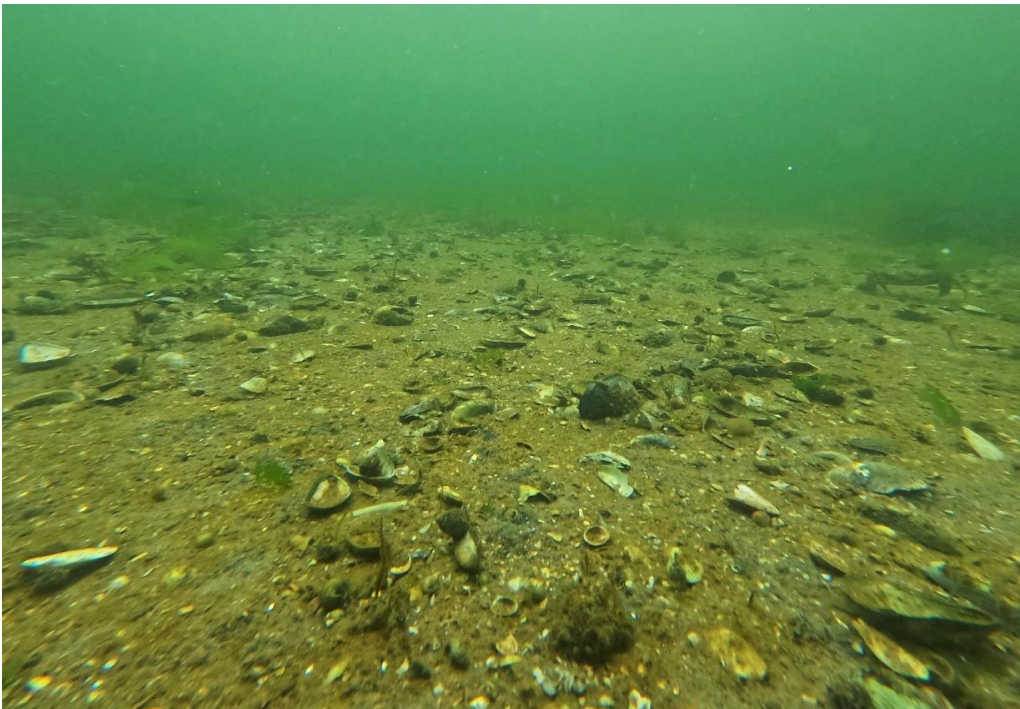
Klokkedal Å blev undersøgt fra båd ved station 2 samt ved snorkling langs transektet mellem station 2 og udløbet fra Klokkedal Å. Selv om bunden klassificeres som substrattype 1 ved alle stationer, var bundforholdene tydeligvis fastere ved Klokkedal Å end stationerne ved Dagnæs Bæk og Bygholm Å. Det øverste lag var dækket af skaller og mindre sten/grus. Langs transektet blev der observeret flere løst liggende sten med diameter fra 2-5 cm og generelt en fastere bund, hvor der voksede makrolager på de faste overflader.

Figur 7 Bundforhold ved Klokkedal Å – station 2. Der blev observeret skaller fra blåmusling, hestemusling sandmusling, knivmusling og hjertemusling.

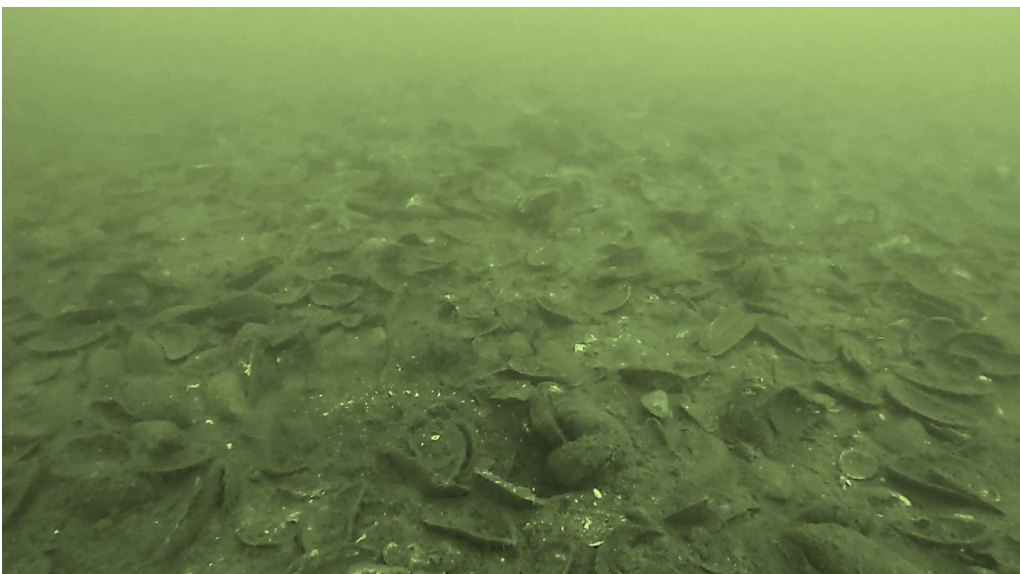
Referencestationen (station 1) er placeret lidt længere ude i fjorden på omkring 4 meters dybde og udgør et eksisterende NOVANA-punkt. Stationen blev undersøgt ved hjælp af GoPro kamera. Bunden var dækket af døde skaller og de eneste levende individer der blev observeret, var almindelig søstjerne. Horsens Fjord er stærk påvirket af næringsstoffer, som indirekte begrænser lysforholdene på større dybder. Da dybden ved referencestationen var 4 m, var der ingen makroalger og meget begrænset fauna. Sammenligning med de andre stationer er derfor misvisende.

Figur 8 Bundforhold ved referencestationen.

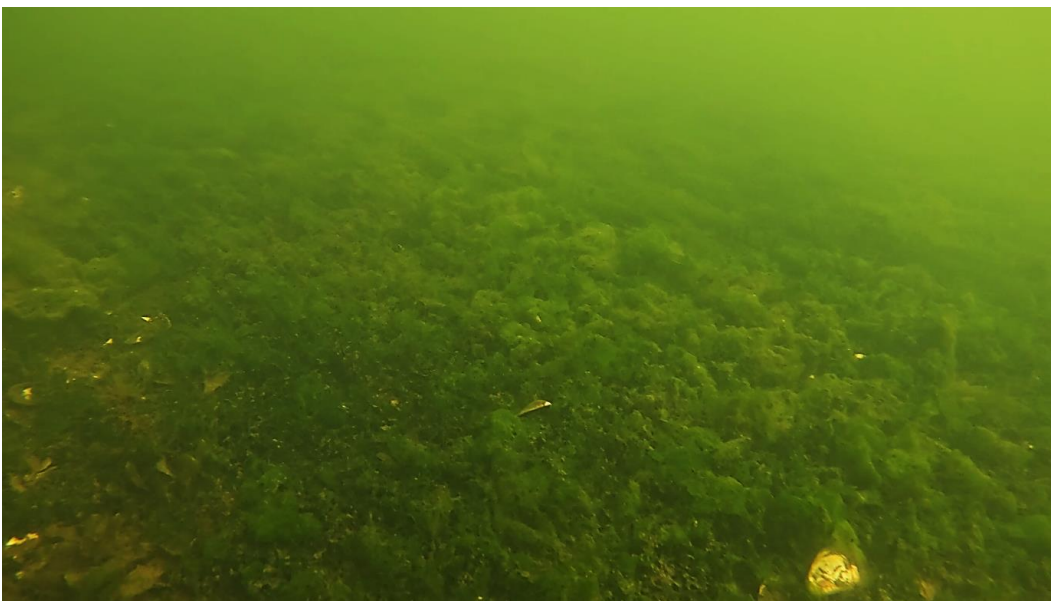
På station 5-7 var floraen og især faunaen generelt meget fattig både i artsrigdom og individantal. Vegetationen bestod udelukkende af søsalat. Langs begge kanter af Bygholm Å, hvor dybden var lavere, var dækningsgraden af søsalat meget høj, op til 100 % og omkring det dybeste område ved station 6, var dækningsgraden af søsalat 0 %. Bundsamfundet bar præg af en tidligere større tæthed af levende muslinger som blåmuslinger og hjertemuslinger. I denne undersøgelse blev der primært fundet døde skaller og enkelte individer af almindelig strandkrabbe, reje, rur og søstjerne.

Figur 9 100 % dækning af søsalat ved station 5.

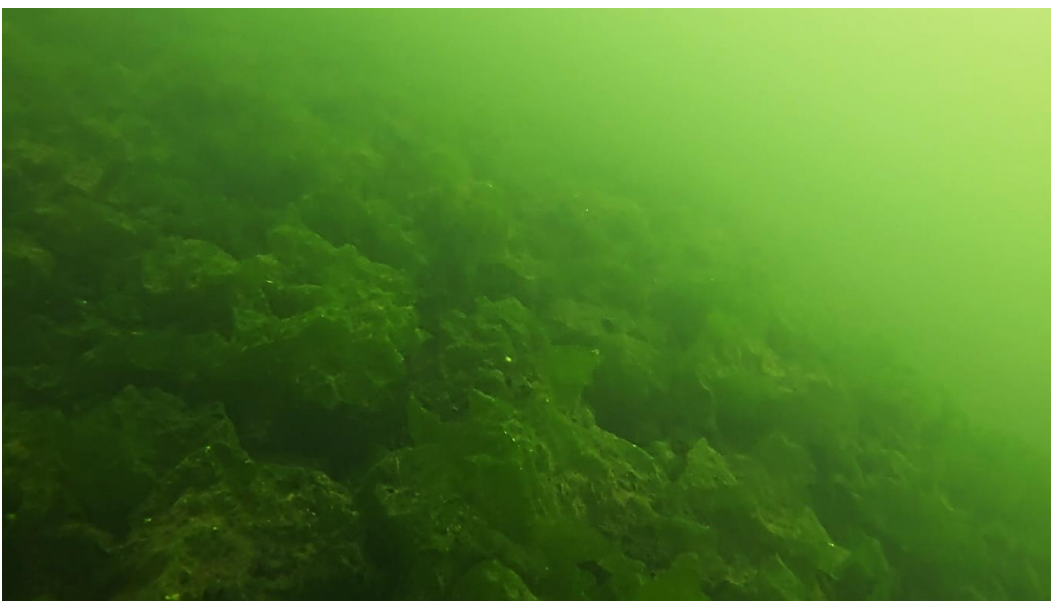
Figur 10 Station 7, hvor Søsalat dækker hele skrænten fra kanten og ud til 2 m dybdekurven.

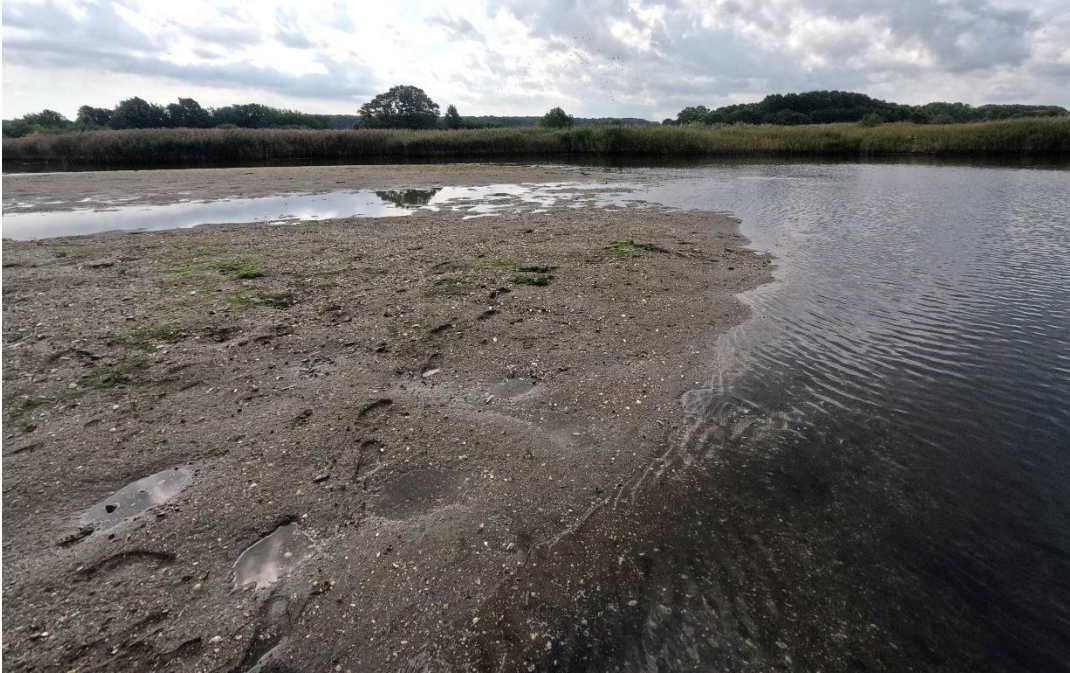
Figur 11 Mudderbanke ved station 3 Dagnæs Bæk.

På station 3 og 4 blev der udelukkende observeret grønalgerne søsalat og rørhinde, som var fasthæftet på løst liggende grene og muslinger. Med den udadgående strøm kom der ofte drivende søsalat forbi. Artsrigdommen var lav og der blev observeret enkelte individer af almindelig strandkrabbe, brandmand, hjertemusling og sandmusling.

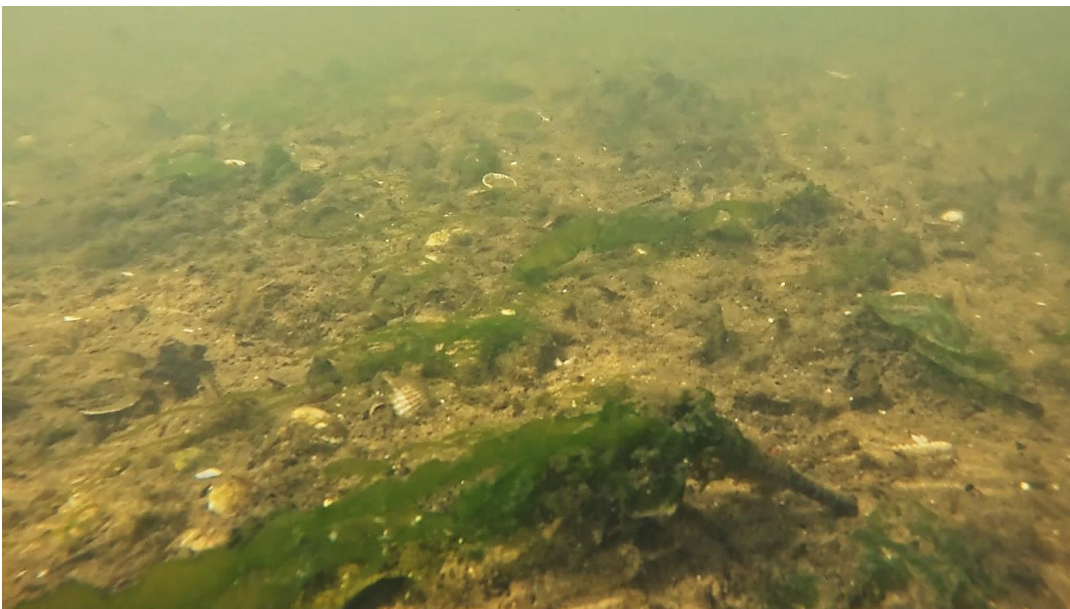
Figur 12 På station 3 var søsalat og rørhinde hæftet fast på døde grene.

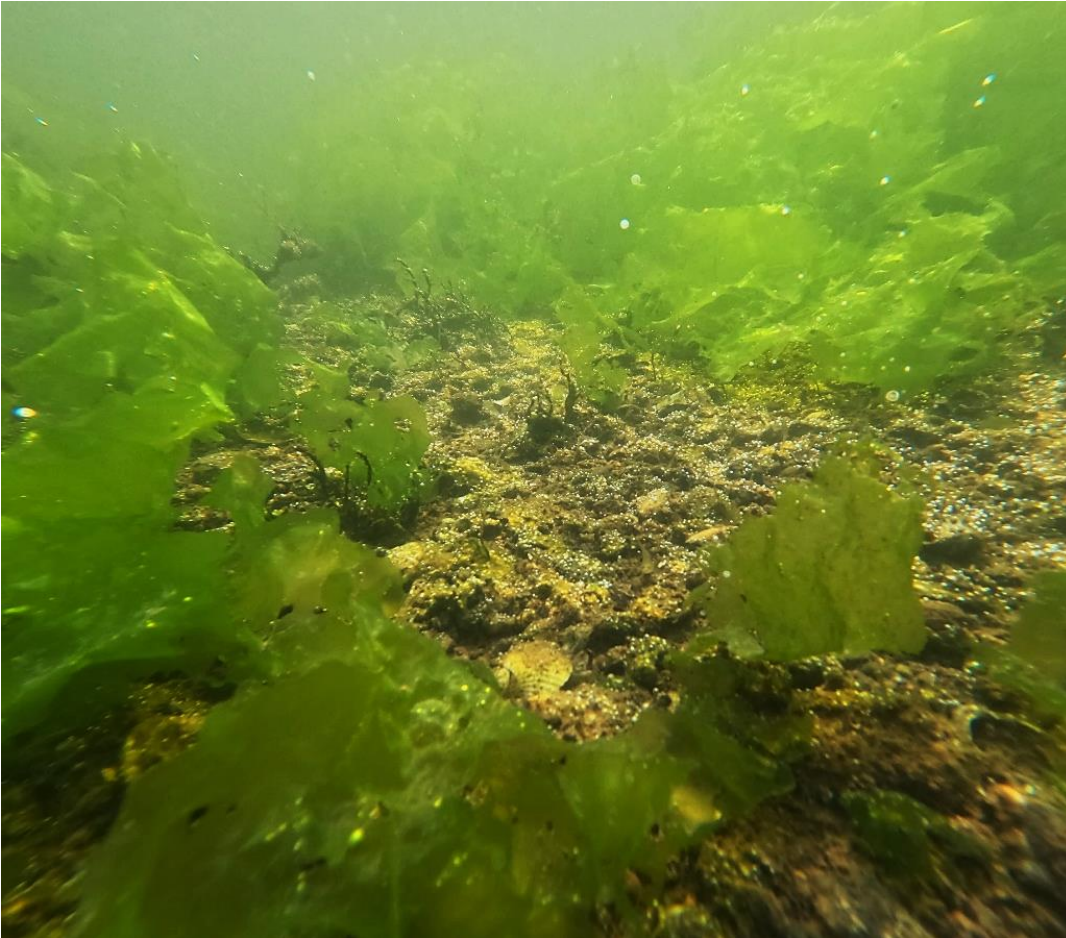
Figur 14 Mikroskopiske alger danner iltbobler via fotosyntese.

I den kystnære og lavvandede del af transektet var vandet mere stillestående og beskyttet mod bølger. Bunden var her pletvis dækket af bentiske mikroalger, som ved fotosyntese kan have så høj iltproduktion, at iltbobler kan observeres med det blotte øje (Figur 14). Dækningsgraden af søsalat var i denne del af transektet flere steder omkring 100 %. I den dybere del af transektet var sammensætningen af makroalger mere blandet, og dækningsgraden af søsalat varierede mellem 5 – 50 %. I denne del af transektet blev der observeret Carrageenan, Gracilaria, lav klørtang, duskalge og almindelig skægtang (Figur 15).
