MILJØVURDERING AF FORSLAG TIL KOMMUNEPLANTILLÆG OG FORSLAG TIL LOKALPLAN 441 FOR RINGVEJ SYD OG KLIMATILPASNING AF MIDTBYEN

MILJØRAPPORT FOR RINGVEJ SYD ETAPE 2 OG 3, HORSENS

MILJØVURDERING AF FORSLAG TIL KOMMUNEPLANTILLÆG OG FORSLAG TIL LOKALPLAN 411 FOR RINGVEJ SYD OG KLIMATILPASNING AF MIDTBYEN

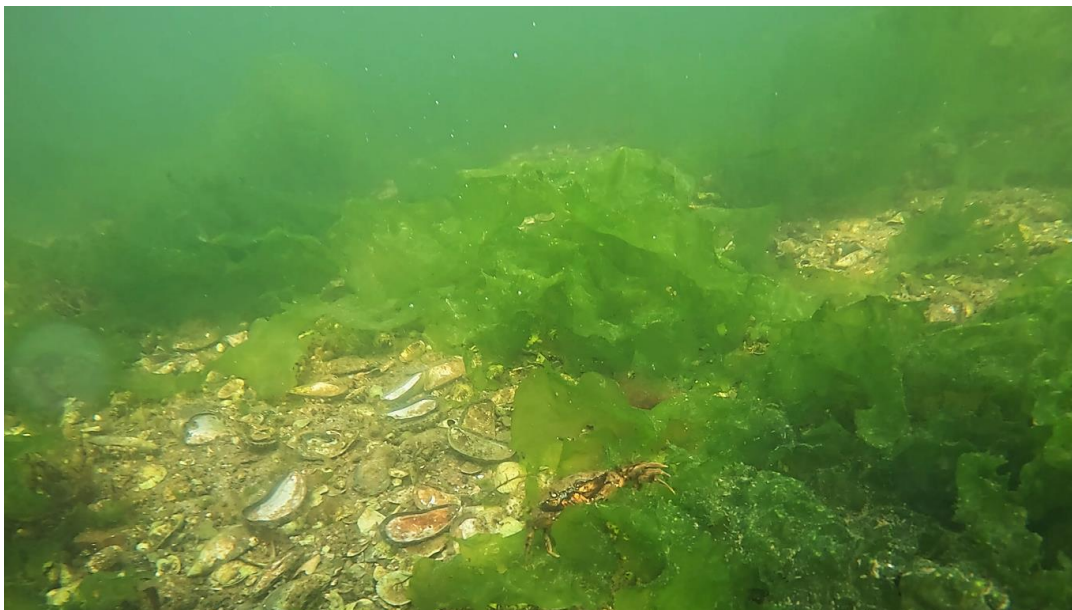
Figur 16 Et billede af den mest hyppige sammensætning af fauna og flora langs transektet. Skaller, søsalat og strandkrabbe.

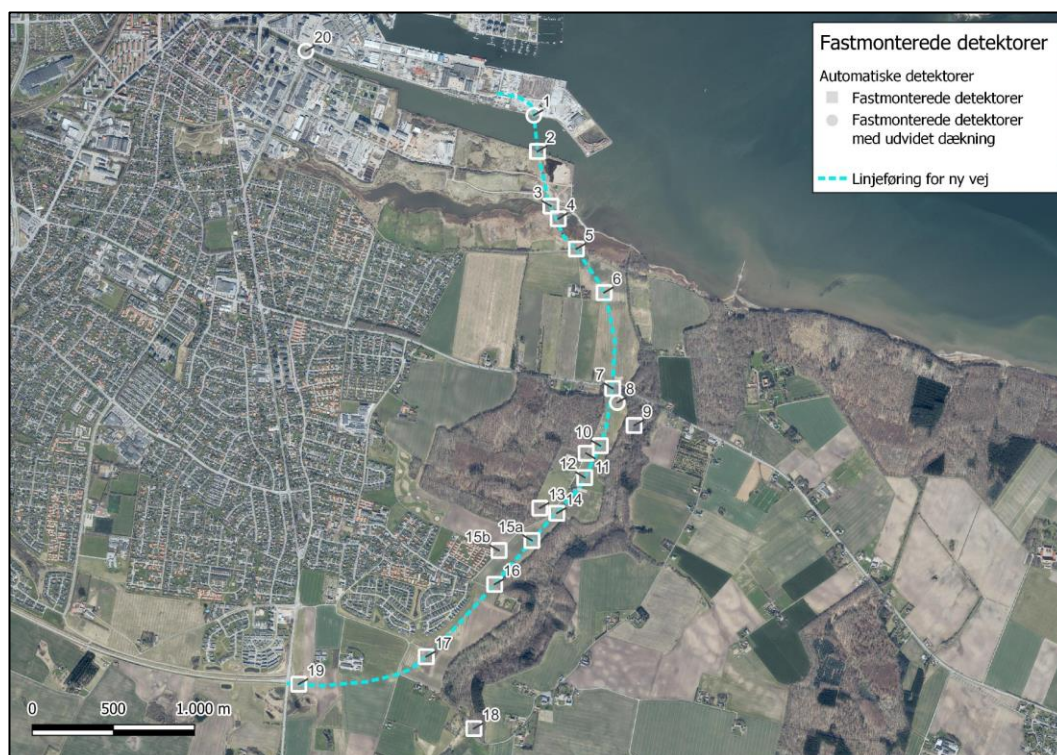
Figur 4 Angivelse af placering af punkter for fastmonterede flagermusdetektorer, heraf tre med udvidede dækningsperioder, anvendt ved undersøgelsesrunderne i hhv. yngletiden og spredningstiden i sensommeren. Punkt 15 var placeret lidt forskelligt i de to perioder, hvor punkt 15a blev anvendt i yngletiden og punkt 15b blev anvendt i den sene periode. Ved undersøgelsesrunden i foråret blev der kun anvendt punkterne 1-4.

Punkt 15 var placeret lidt forskelligt i hhv. Yngletiden og i spredningstiden i sensommeren, hvor punkt 15a blev anvendt i yngletiden og punkt 15b blev anvendt i den sene periode, se Figur 4. I forbindelse med udsætningen af detektoren i den sene periode var der 2,5 meter høje majsplanter på punktet, der blev anvendt i yngletiden, som det blev vurderet var uhensigtsmæssigt, at opsætte detektoren iblandt. Det blev derfor besluttet, at flytte punktet til beplantningen omkring det nærliggende villakvarter vest for Nordvej.

De automatiske detektorer, der blev placeret inden for undersøgelsesområderne, blev primært placeret på punkter, med det vurderede største potentiale for forekomster af flagermus, der i transportflugt, eller i forbindelse med fouragering, krydser de planlagte linjeføringer for motorvej og tilslutningsanlæg. De udvalgte punkter var typisk ved skovbryn og læhegn, der krydses af de planlagte vejbaner. For, at få et

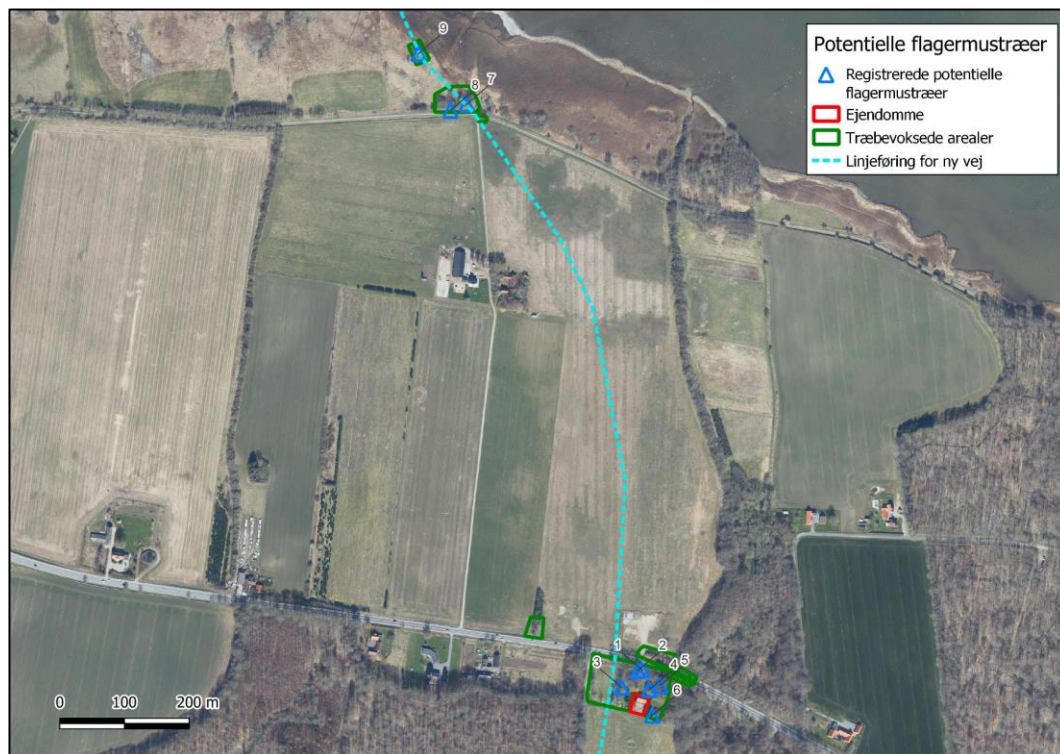
Figur 5 Placeringen af de 9 registrerede potentielle flagermustræer.

Trænr.	Beskrivelse
1	I have ved ejendom 2. Stor død stamme af gran. Store flager af løs bark med vurderet moderat potentiale for forekomst af ynglende- eller rastende flagermus.
2	I have ved ejendom 2. Stor død birk med flager af løs bark med vurderet moderat potentiale for forekomst af ynglende- eller rastende flagermus.
3	I have ved ejendom 2. Stor død birk med hulheder med vurderet moderat potentiale for forekomst af ynglende- eller rastende flagermus.
4	I have ved ejendom 2. Meget stort løvtræ af eksotisk art med hulhed med vurderet ringe potentiale for forekomst af ynglende- eller rastende flagermus. Åbning til hulhed med ubrudt spindelvæv.
5	I have ved ejendom 2. Stor død stamme af gran. Store flager af løs bark med vurderet moderat potentiale for forekomst af ynglende- eller rastende flagermus.
6	I have ved ejendom 2. Æbletræ med hulhed i gren med vurderet ringe potentiale for forekomst af ynglende- eller rastende flagermus.

7	I træområde 6. Eg med lavtplaceret hulhed. Vurderet med ringe potentiale for forekomst af ynglende- eller rastende flagermus.
8	I træområde 6. Rød-el med løs bark med potentiale og hulheder uden potentiale. Vurderet ringe potentiale for forekomst af ynglende- eller rastende flagermus.
9	I træområde 7. Rød-el med sprække med potentiale. Vurderet ringe potentiale for forekomst af ynglende- eller rastende flagermus.

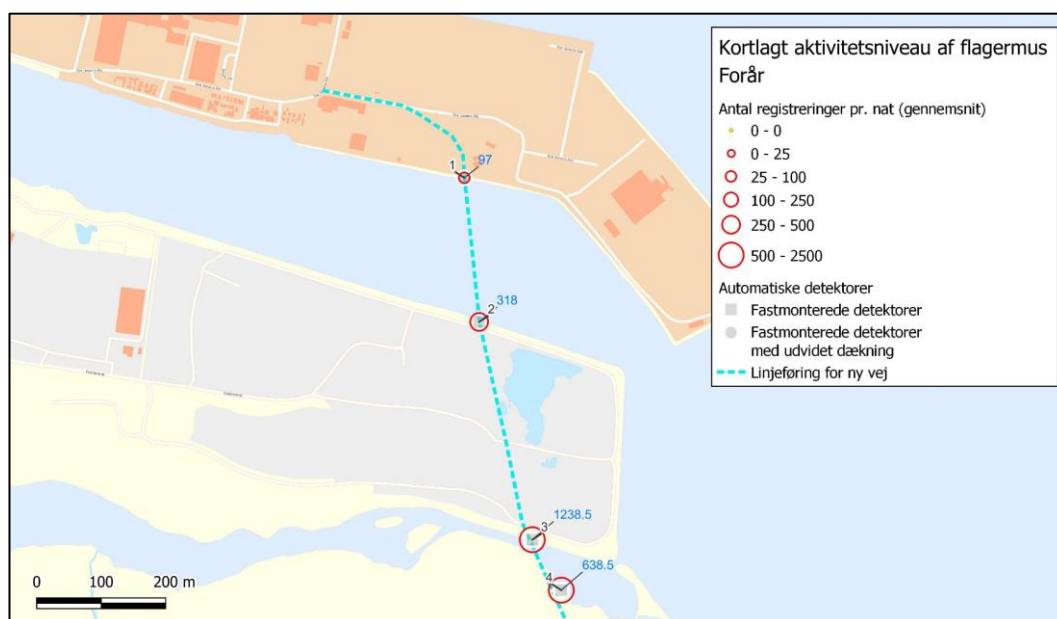
Figur 6 Det kortlagte samlede aktivitetsniveau pr. nat i gennemsnit ved hvert punkt dækket med fastmonterede detektorer i forårsperioden.

I foråret var flyveaktiviteten generelt moderat til meget høj ved de 4 kortlagte punkter med det laveste antal registreringer ved punkt 1 og 2 og de højeste ved punkt 3 og 4, se Figur 6. Af de i alt 4584 registreringer i foråret var brunflagermus, dværgflagermus og vandflagermus de dominerende arter med hhv. 1726, 1352 og 989 registreringer, se Tabel 9.

Baseret på det meget høje antal antallet af registreringer af flagermus ved udløbet af Dagnæs Bæk vurderes lokaliteten, at udgøre en nøglehabitat for flagermus.

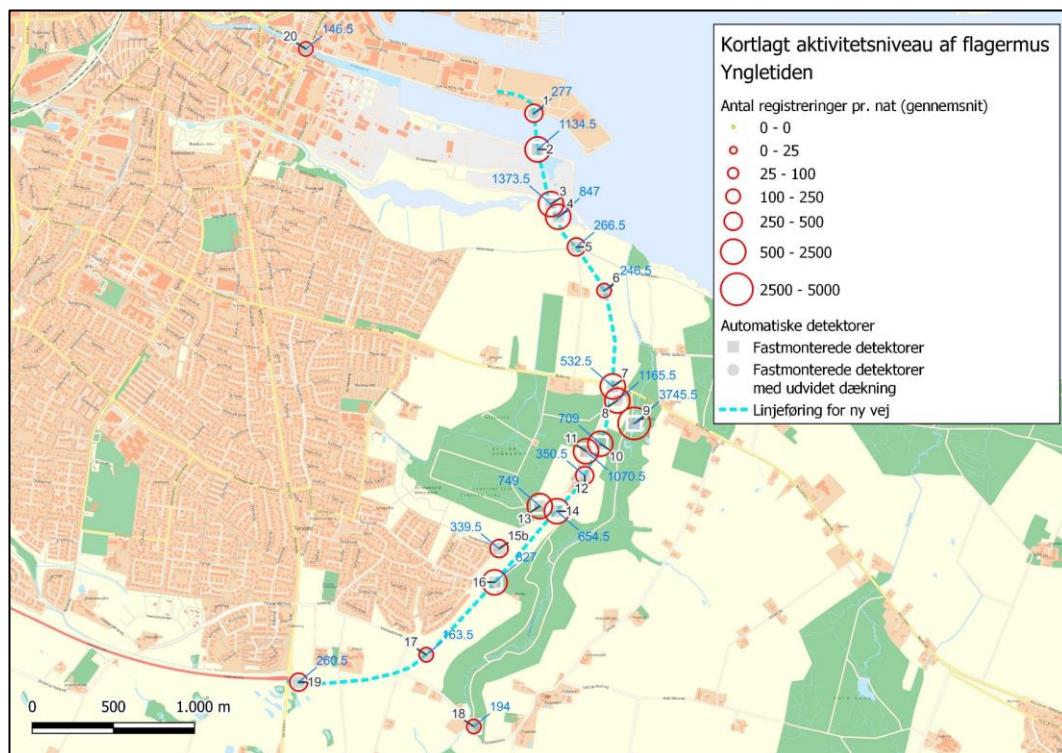
Figur 8 Det kortlagte samlede aktivitetsniveau pr. nat i gennemsnit ved hvert punkt dækket med fastmonterede detektorer i spredningstiden i sensommeren.

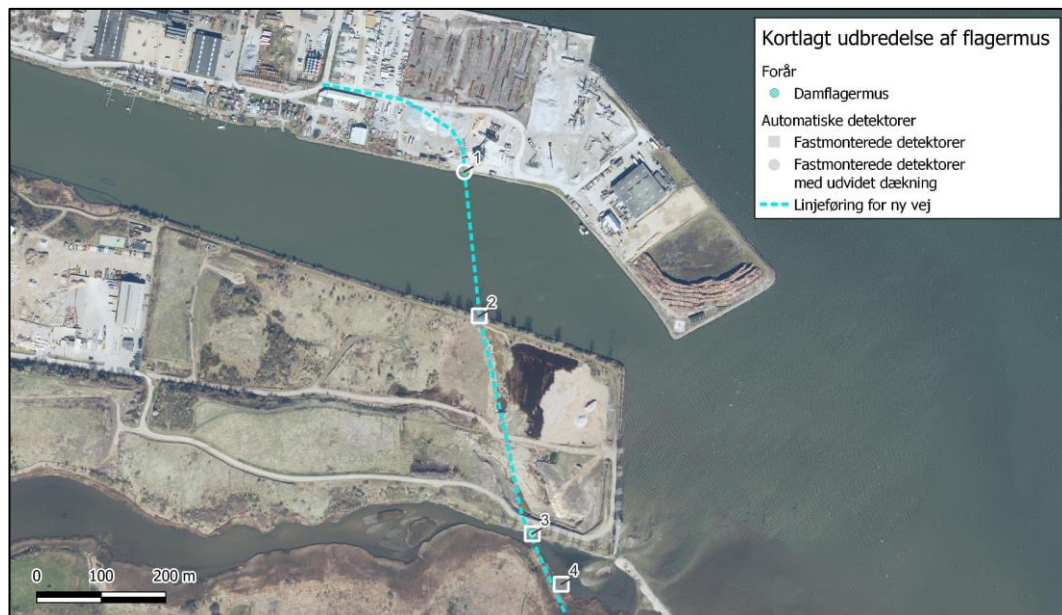
Figur 13 Den kortlagte udbredelse af damflagermus i forårsperioden.

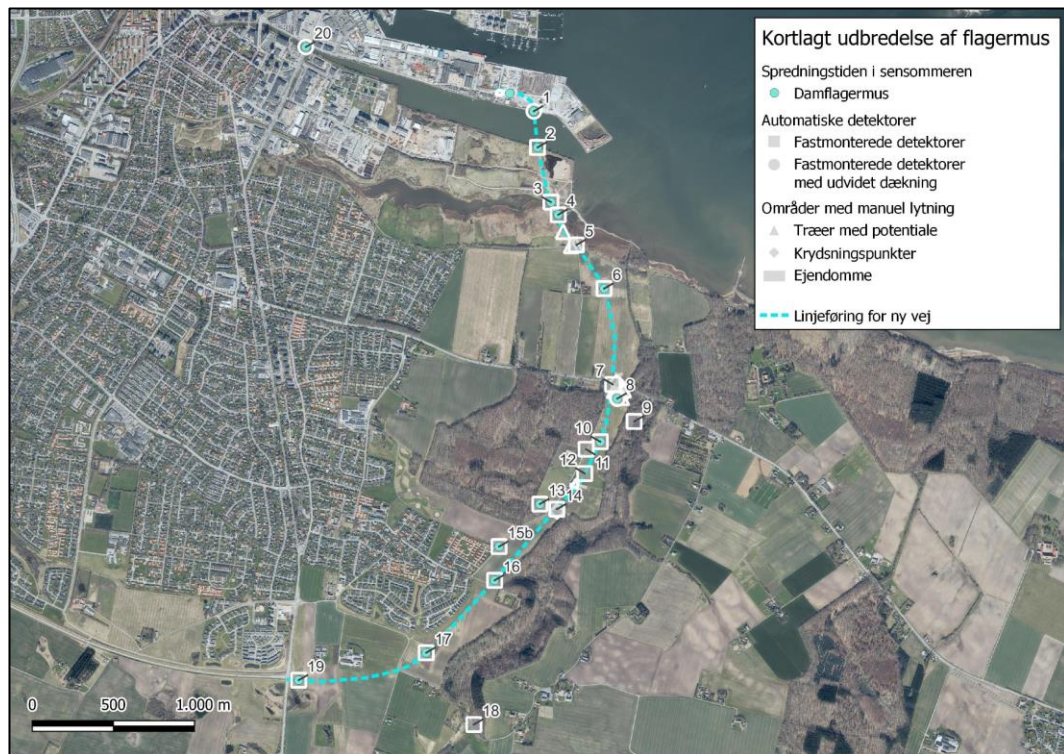
Figur 15 Den kortlagte udbredelse af damflagermus i spredningstiden i sensommeren.

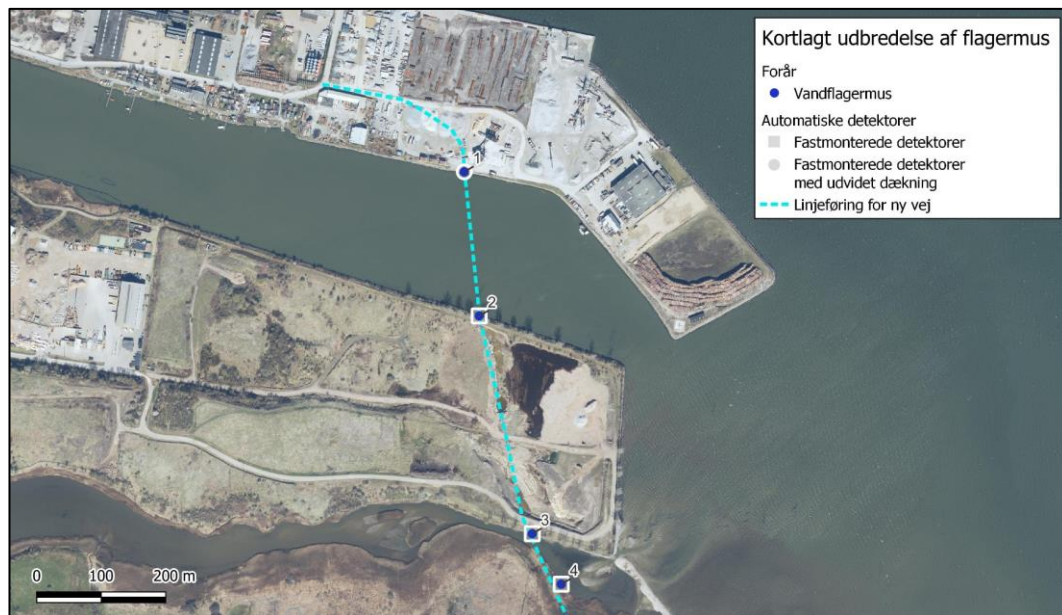
Figur 16 Den kortlagte udbredelse af vandflagermus i forårsperioden.

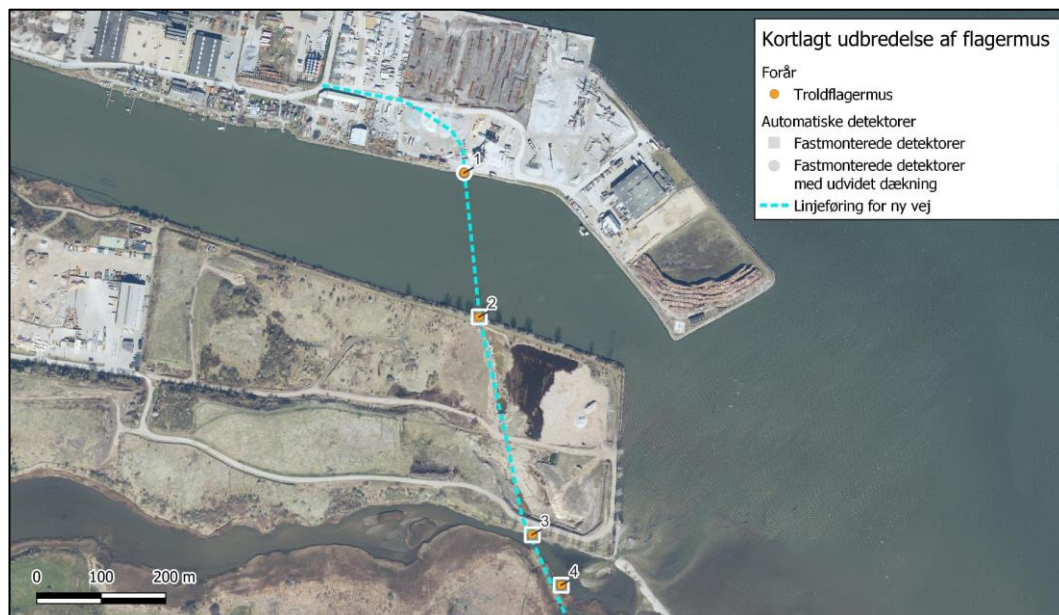
Figur 21 Den kortlagte udbredelse af troldflagermus i forårsperioden.

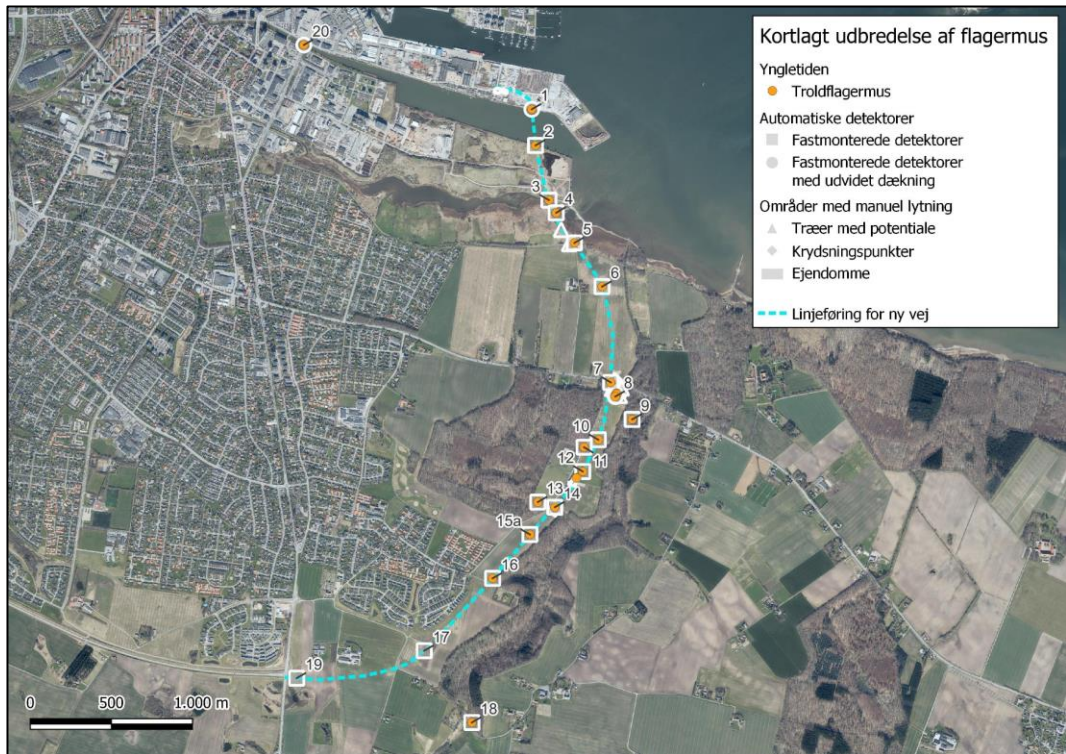
Figur 22 Den kortlagte udbredelse af troldflagermus i yngletiden.

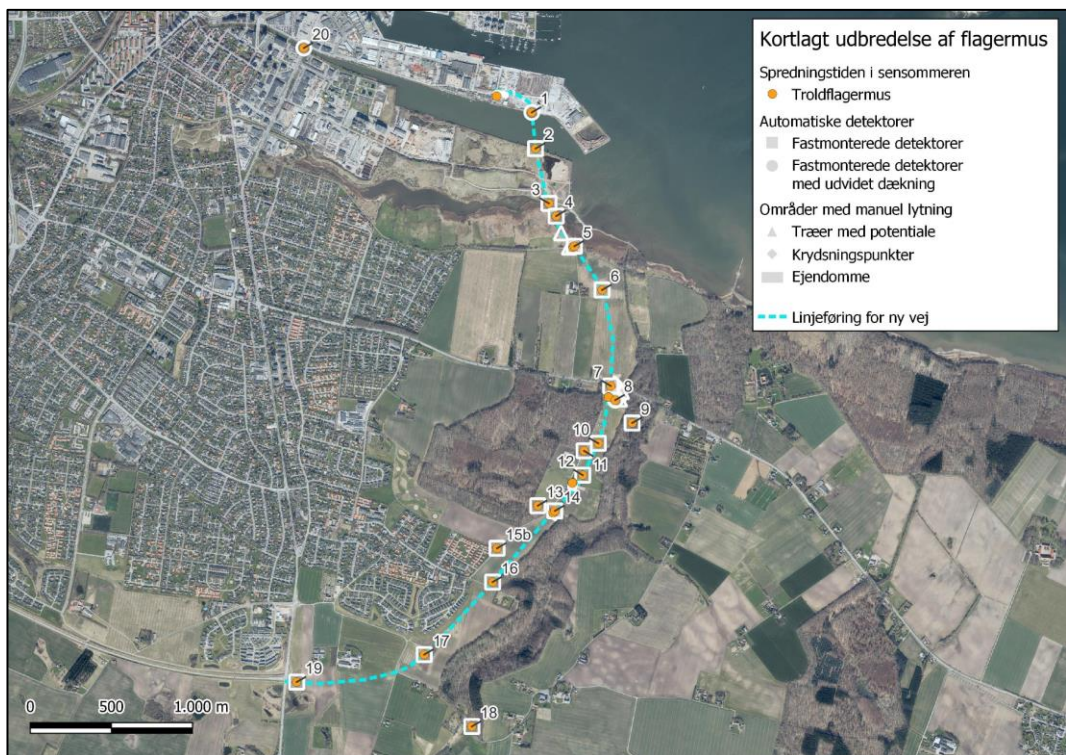
Figur 23 Den kortlagte udbredelse af troldflagermus i spredningstiden i sensommeren.

I spredningstiden i sensommeren forekom troldflagermus ved alle 20 dækkede punkter. Arten var mere jævnt fordelt i den sene sæson hvor antallet af registreringer var meget lavt til moderat. Resultaterne tyder, sammen med den vedvarende dækning ved punkt 1 og 8, hvor de største forekomster var sidst i den dækkede periode, på, at arten er mere udbredt i området i sensommeren. Det er typisk for troldflagermus, som typisk er mere udbredt i sensommeren, hvor der opholder sig store trækbestande af arten i Danmark.

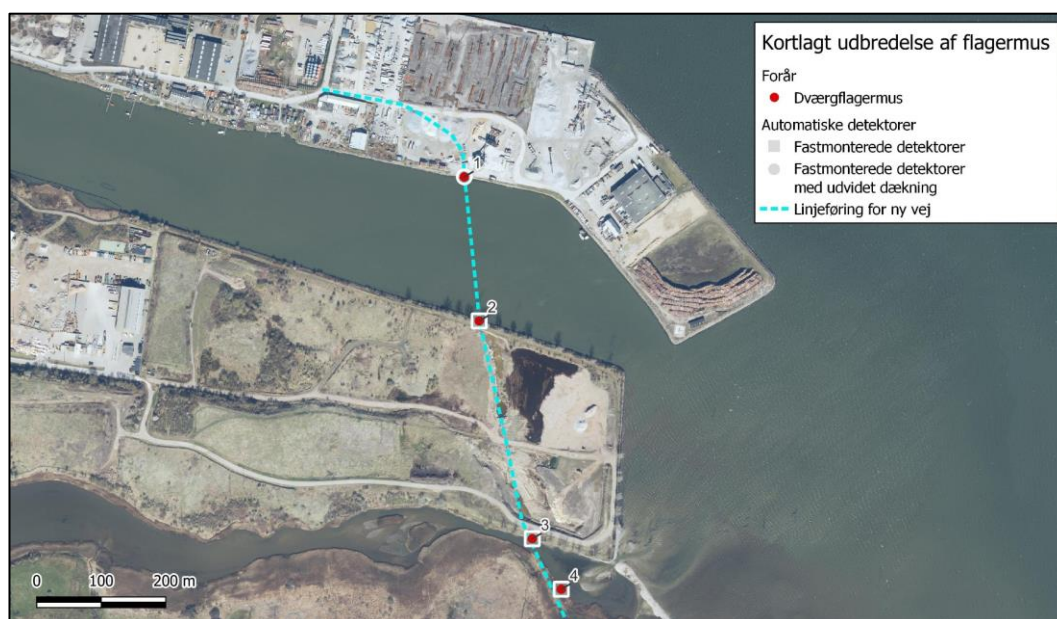
Figur 24 Den kortlagte udbredelse af dværgflagermus i forårsperioden.

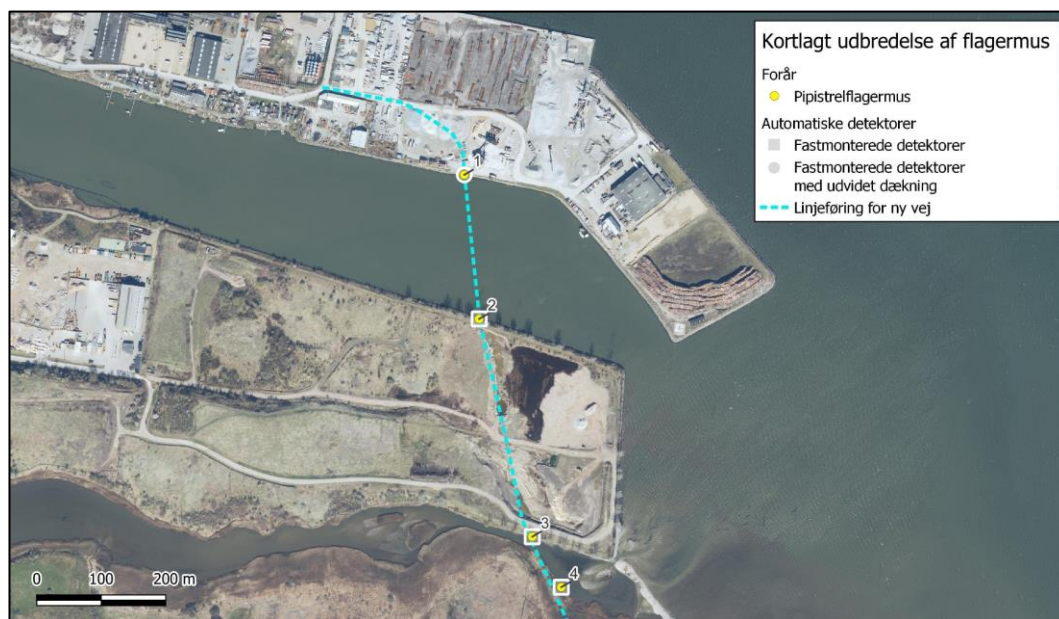
Figur 27 Den kortlagte udbredelse af pipistrelflagermus i forårsperioden.

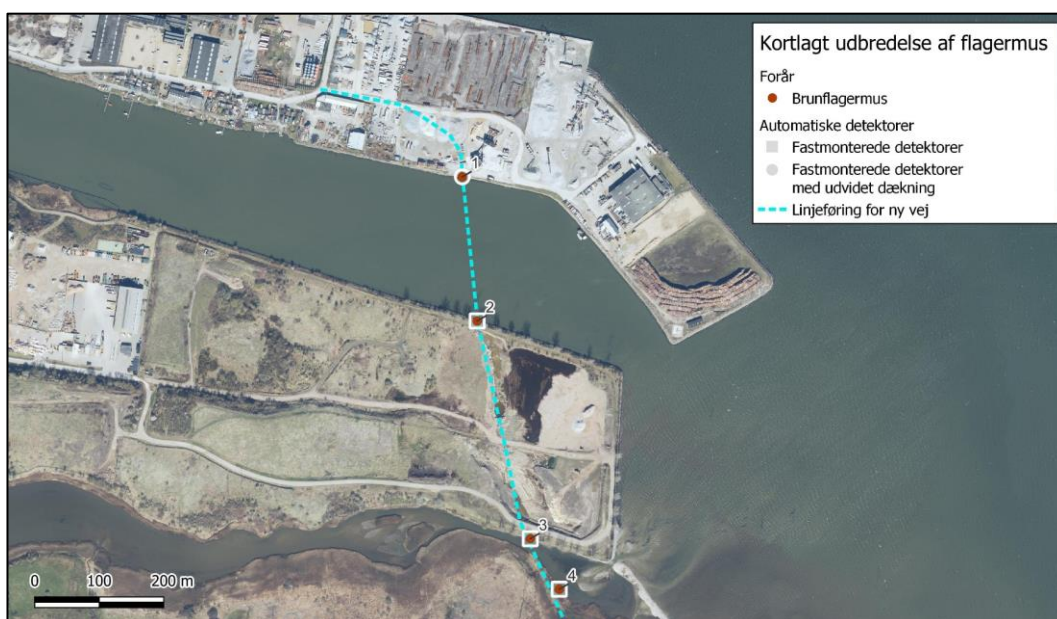
Figur 30 Den kortlagte udbredelse af brunflagermus i forårsperioden.

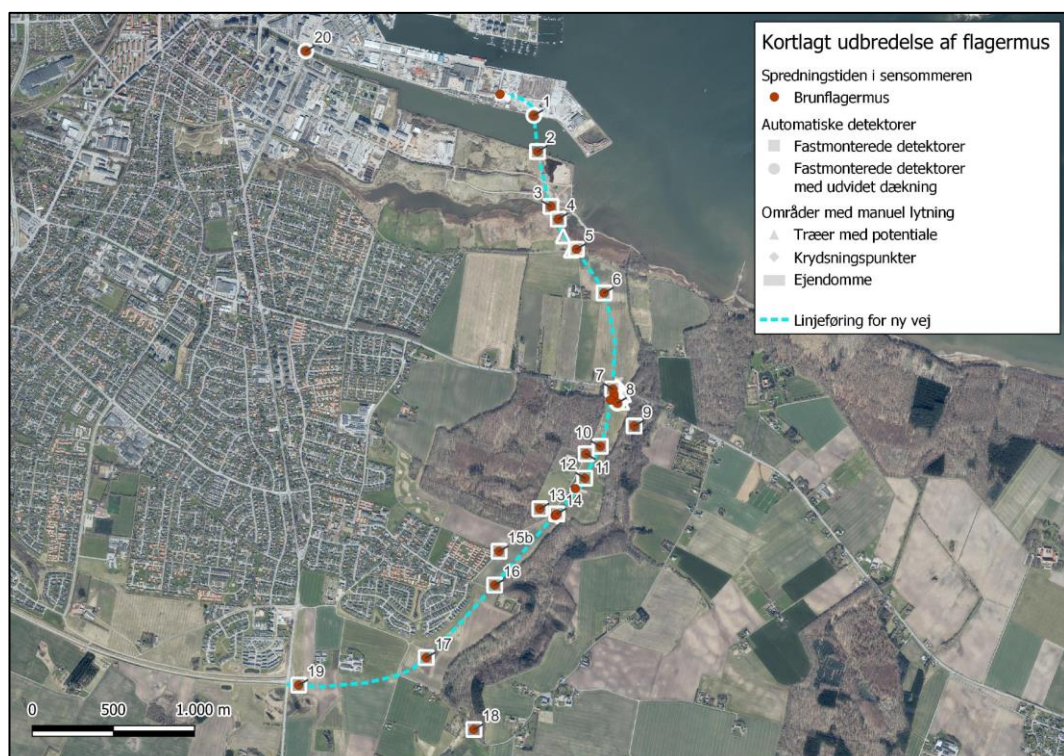
Figur 32 Den kortlagte udbredelse af brunflagermus i spredningstiden i sensommeren.

I spredningstiden i sensommeren blev brunflagermus igen truffet ved alle punkter. Billedet var nogenlunde som i yngletiden, men med en mere jævn fordeling af registreringerne ved de 20 punkter samt væsentligt mindre maksimale antal registreringer.

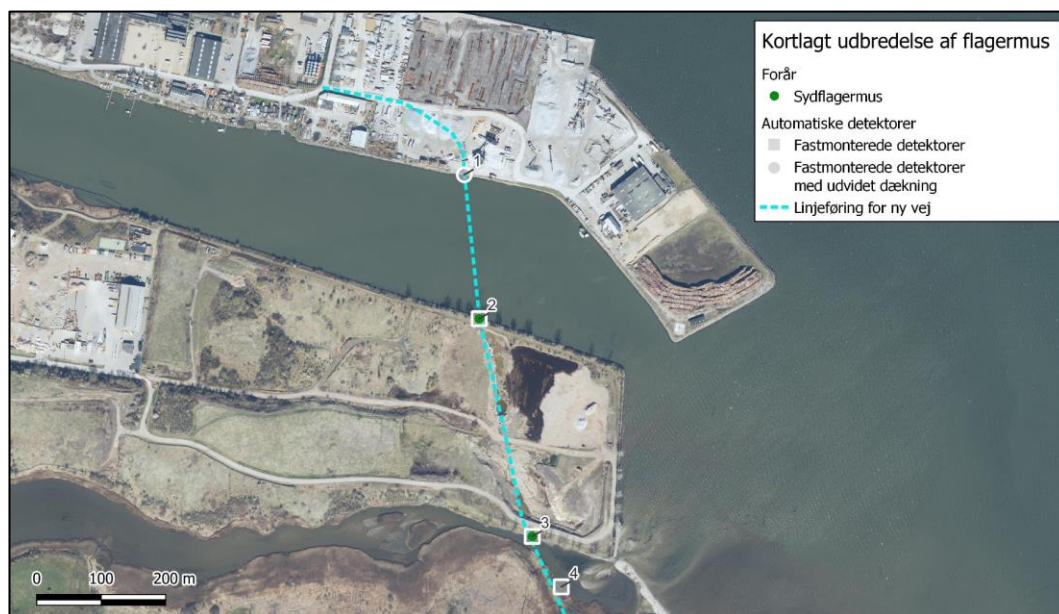
Figur 33 Den kortlagte udbredelse af sydflagermus i forårsperioden.

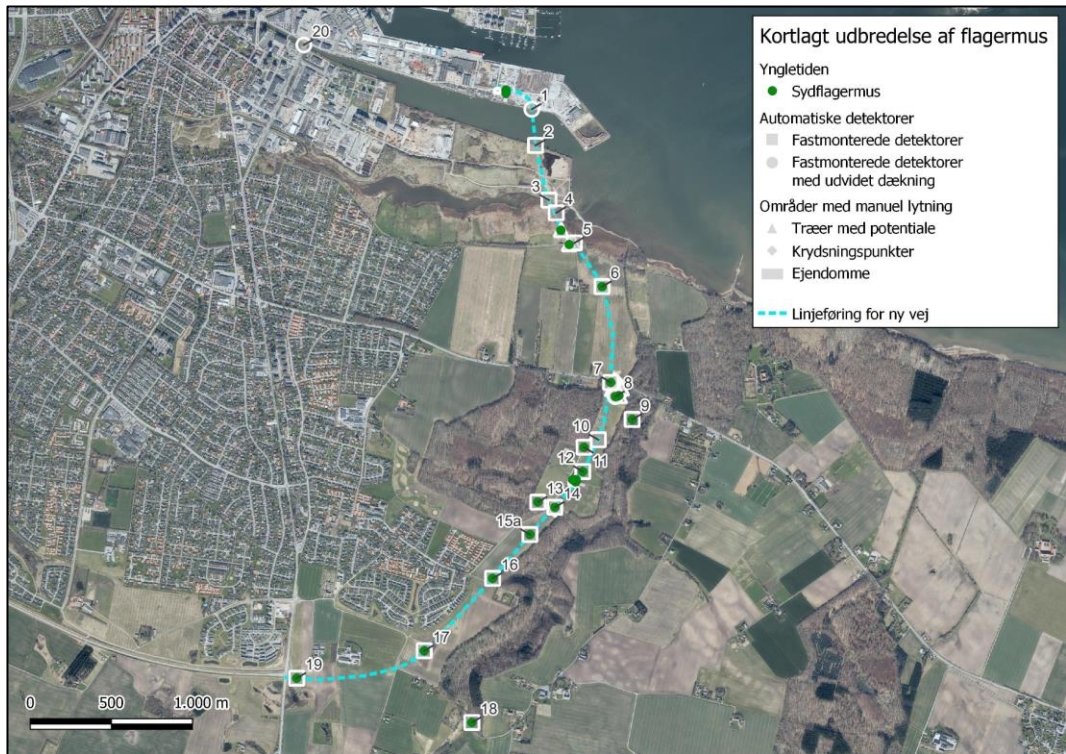
Figur 34 Den kortlagte udbredelse af sydflagermus i yngletiden.

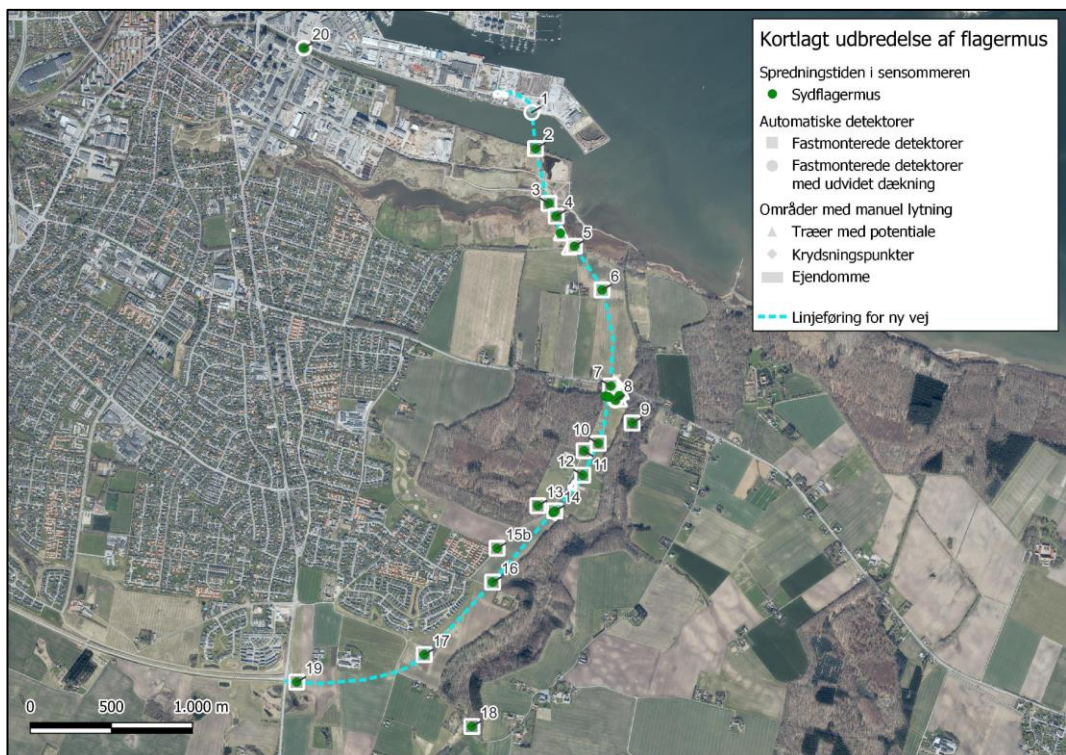
Figur 35 Den kortlagte udbredelse af sydflagermus i spredningstiden i sensommeren.

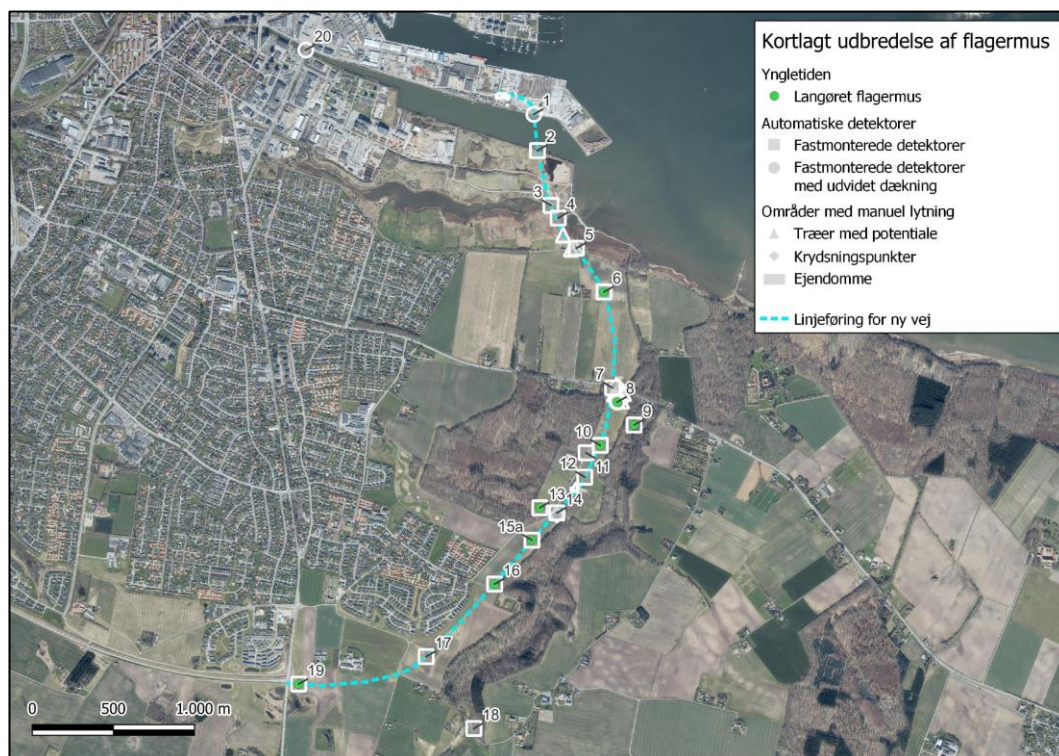
Figur 38 Den kortlagte udbredelse af langøret flagermus i yngletiden.
